改善箇所説明図

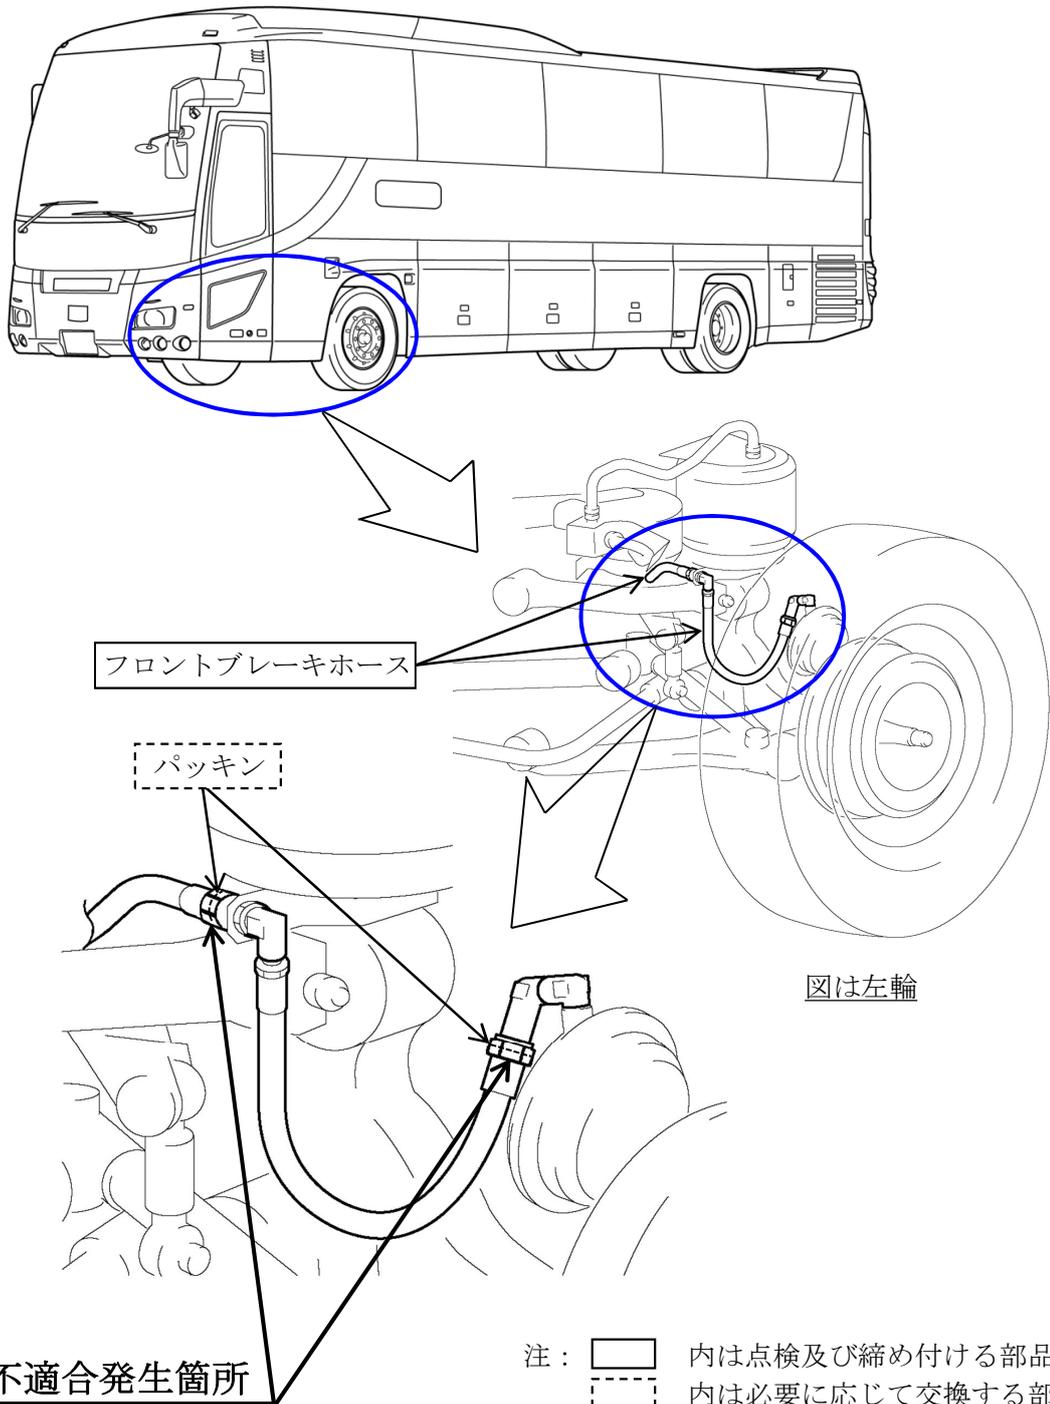
基準不適合発生箇所

大型バスにおいて、フロントブレーキホースの締め付け作業が不適切なため、接続部の締め付け力が不足しているものがある。そのため、そのまま使用を続けると、接続部が緩んでエアが漏れ、最悪の場合、制動力が低下するおそれがある。

全車両、当該ホース接続部の締め付けトルクを点検し、トルクが不足しているものは正規トルクで締め付ける。なお、その際パッキンを新品に交換する。

識別：改善済車両にはネームプレートに白色ペイントを塗布する。
