事業用自動車事故調査報告書

〔重要調査対象事故〕

トラクタ・コンテナセミトレーラの衝突事故（東京都葛飾区）

平成28年7月20日

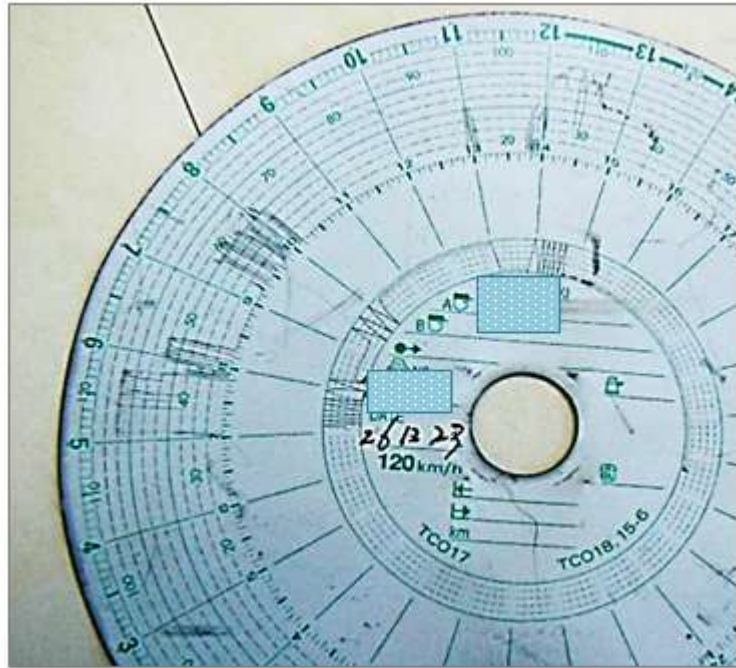
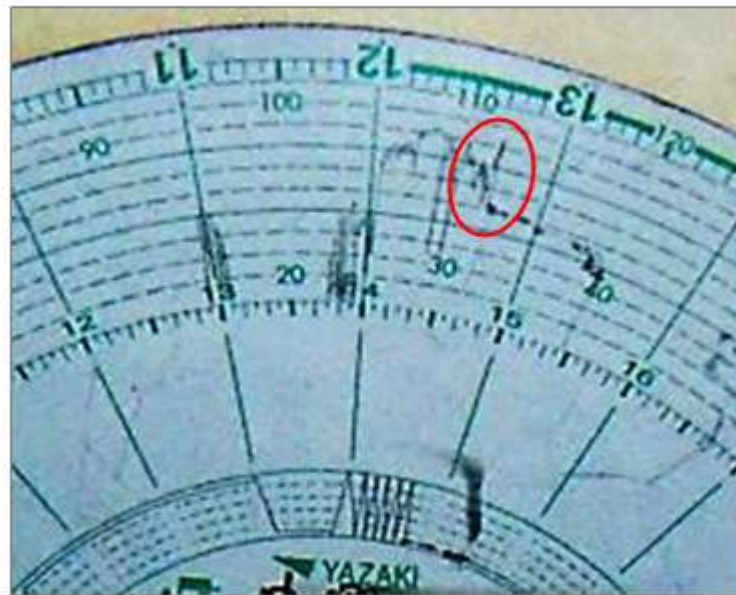
図2 事故当日の運行記録計の記録
 (○は事故発生付近)

- ・当該車両の運行記録計の記録は、実際の時刻よりも10分後の時刻で記録されている。
- ・事故当日は、当該代表者からの口述によると3時40分から運行を開始しているものの、運行記録計は5時05分(実際の時刻: 4時55分)から記録が始まっている。
- ・当該車両は、5時05分(同: 4時55分)から約70分間走行し、6時15分(同: 6時05分)に停止し、その後、7時15分(同: 7時05分)から約55分間走行し、8時10分(同: 8時00分)に停止している。
- ・当該車両は、10時55分(同: 10時45分)から約50km/hの速度で約10分間走行した後、11時05分(同: 10時55分)から約40分間停止し、11時45分(同: 11時35分)に運転開始している。事故前、おおむね70~90km/hの速度で約35分間走行し、12時40分(同: 12時30分)に速度が90km/h付近から急に低下して約60km/hとなっている。その後、速度記録の波形がその位置からほぼ水平に飛んでいるのと同時に止まっている。

2.1.2 に記述したように、運行記録計の記録によると、当該車両は、事故の直前には70～90km/hの速度で走行しており、12時30分頃に、速度が90km/h付近から急に低下して約60km/hとなっている。その後、速度記録の波形がその位置からほぼ水平に飛んでいるのと同様に止まっていることから、その時点で、運行記録計が破損したものと考えられ、その速度は約60km/hと推定される。

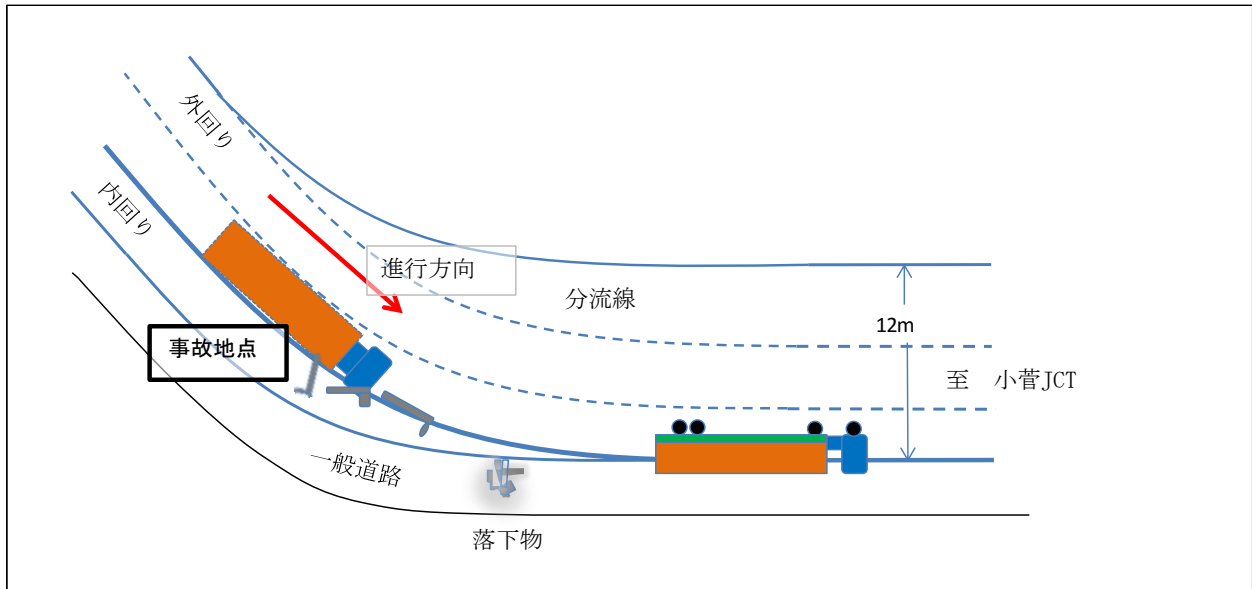
参考図2 事故地点見取図

- ・事故地点は、首都高速中央環状線（外回り）小菅JCT手前で、片側2車線道路から左方向への分流車線が始まる付近である（参考図1参照）。
- ・事故地点は、高架道路で曲率半径が139.5mの左カーブ区間であり、制限速度は60km/hである。
- ・事故当時、事故地点付近に渋滞はなかった。

- ・当該運行に際しては、事前に道路管理者による特殊車両通行許可を受ける必要があるが、当該運行に係わる許可は受けていなかった。
- ・当該車両が側壁に倒れ込みながら衝突した際に、側壁が当該車両の停止位置から手前に約5.6mまで、金網フェンスが同位置から手前に約6.9mまで、金網フェンスの支柱が4.3本、また、照明用ポールが2基、それぞれ損傷した。
- ・事故により、当該車両（トラクタ）の車体上部及び道路に設置されていた金網フェンス、照明ポール等の破損した施設の一部が、高架の一段下の首都高速中央環状線（内回り）及び高架下の一般道路に落下した。

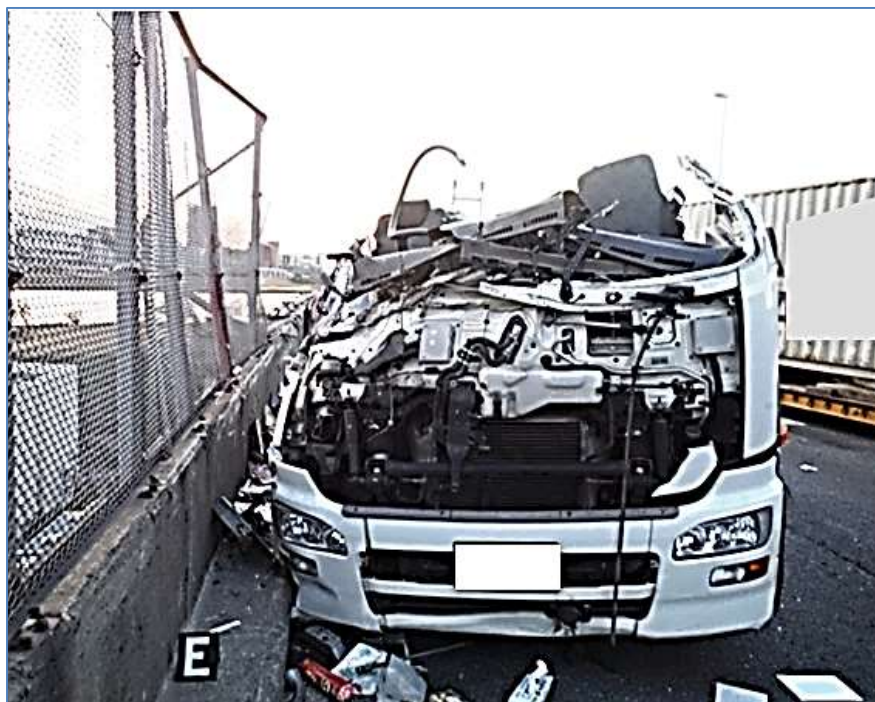
写真2 当該車両（トラクタ）

事故により、当該車両のトラクタ運転席が大破し、コンテナセミトレーラに積載された国際海上コンテナの右側側面が損傷した（写真2、写真3参照）。

また、2.1.1 および 2.3.2 に記述したように、当該車両は、右側面を下にして横転しており、道路右側の側壁に倒れ込みながら衝突して、側壁の上部に設置された金網フェンスを倒して約50m進行している。当該車両の損傷状況については、トラクタの上部は、大破しており原形をとどめておらず、コンテナセミトレーラについては、積載された国際海上コンテナの右側面には、側壁上部によりついたと見られる直線状の変形痕があるものの、右側面のタイヤホイール等の損傷は比較的少ないことが確認できる。

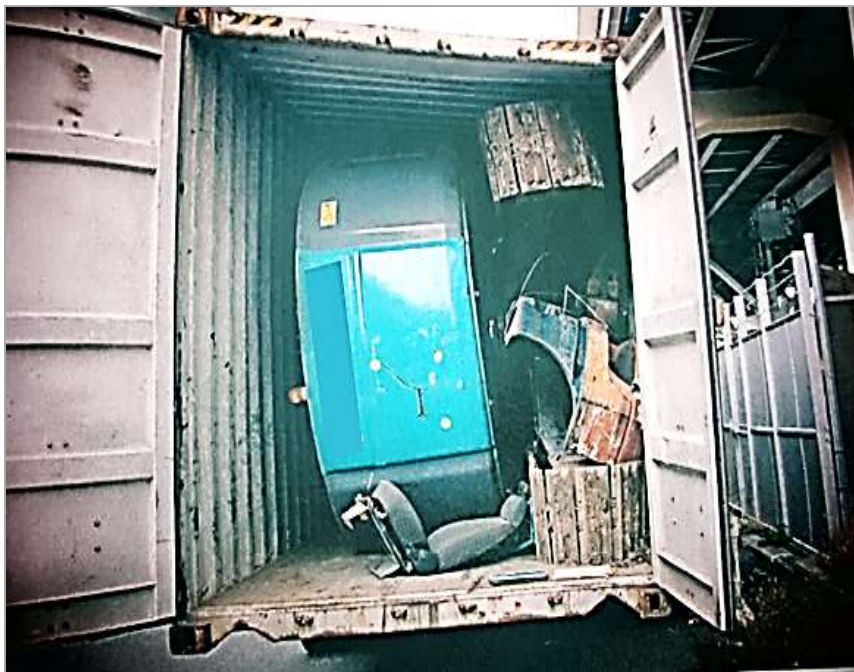
写真5 コンテナ内部

当該車両のコンテナセミトレーラには、40フィートの国際海上コンテナが積載され、コンテナ内にはパワーショベル1台、タイヤショベル1台、フォークリフト1台、発電機3台、エアコンプレッサー1台など約20,540kgの建設用重機等が積載されていた。なお、パワーショベルは横倒しに積載され、固縛されていなかった。また、コンテナの前後左右4カ所の緊締装置はロックされていた。

2.3.1 に記述したように、コンテナ内の積載物の状況については、パワーショベルは横倒しに積載され、固縛されていなかったことから、コンテナ内の積載物は右側に偏った積載であった可能性が考えられる。

事業者は、国際海上コンテナの輸送を行う場合、積荷明細書等により入手した積載物の重量、品目名及び固縛の状況等の情報を収集するとともに、これらの情報を運転者に確実に伝達することが重要である。
