# 改善箇所説明図

## 基準不適合発生箇所

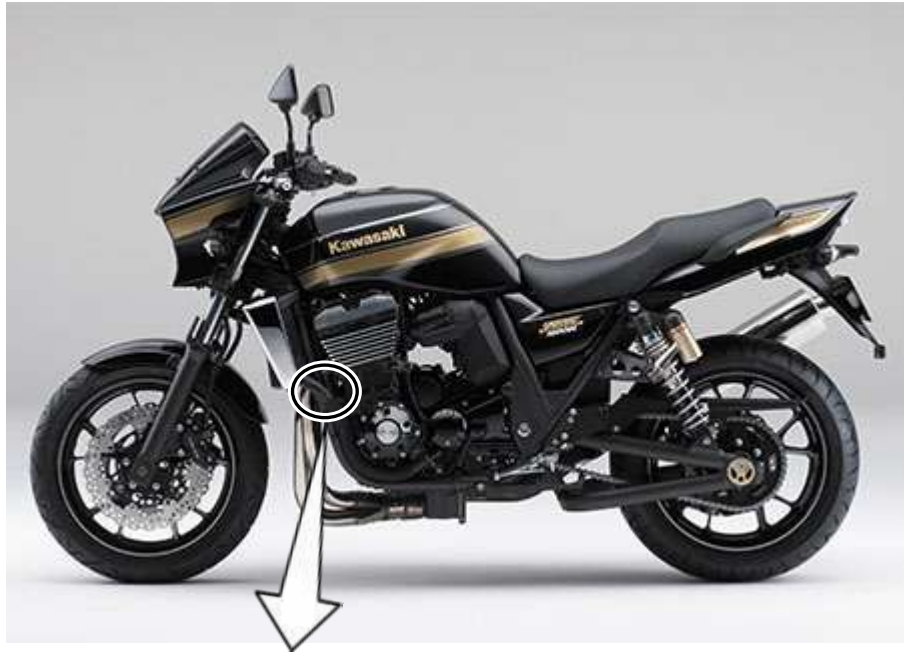
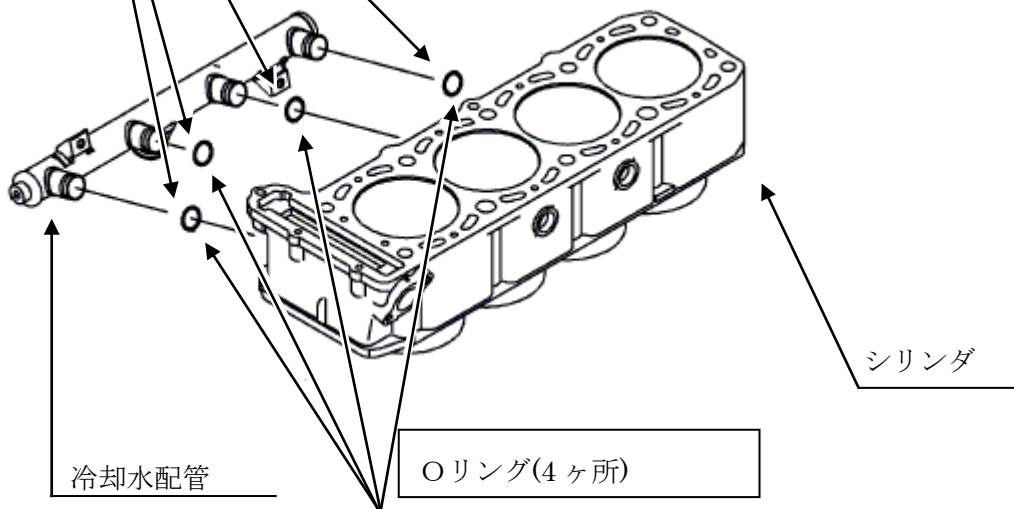
エンジンの組立工程において、シリンダと冷却水配管の接続部に使用しているゴム製のOリングの組み付けが不適切なため、Oリングが適切に組み付けられていないものがある。そのため、そのままの状態で使用を続けると、Oリングが損傷し冷却水配管接続部より冷却水が多量に流出し、最悪の場合、オーバーヒートするおそれがある。

全車両、当該部位を点検し、Oリングが適切に組み付けられていないものは交換を行う。

識別：冷却水配管に識別ペイントを追加する。
