改善箇所説明図①

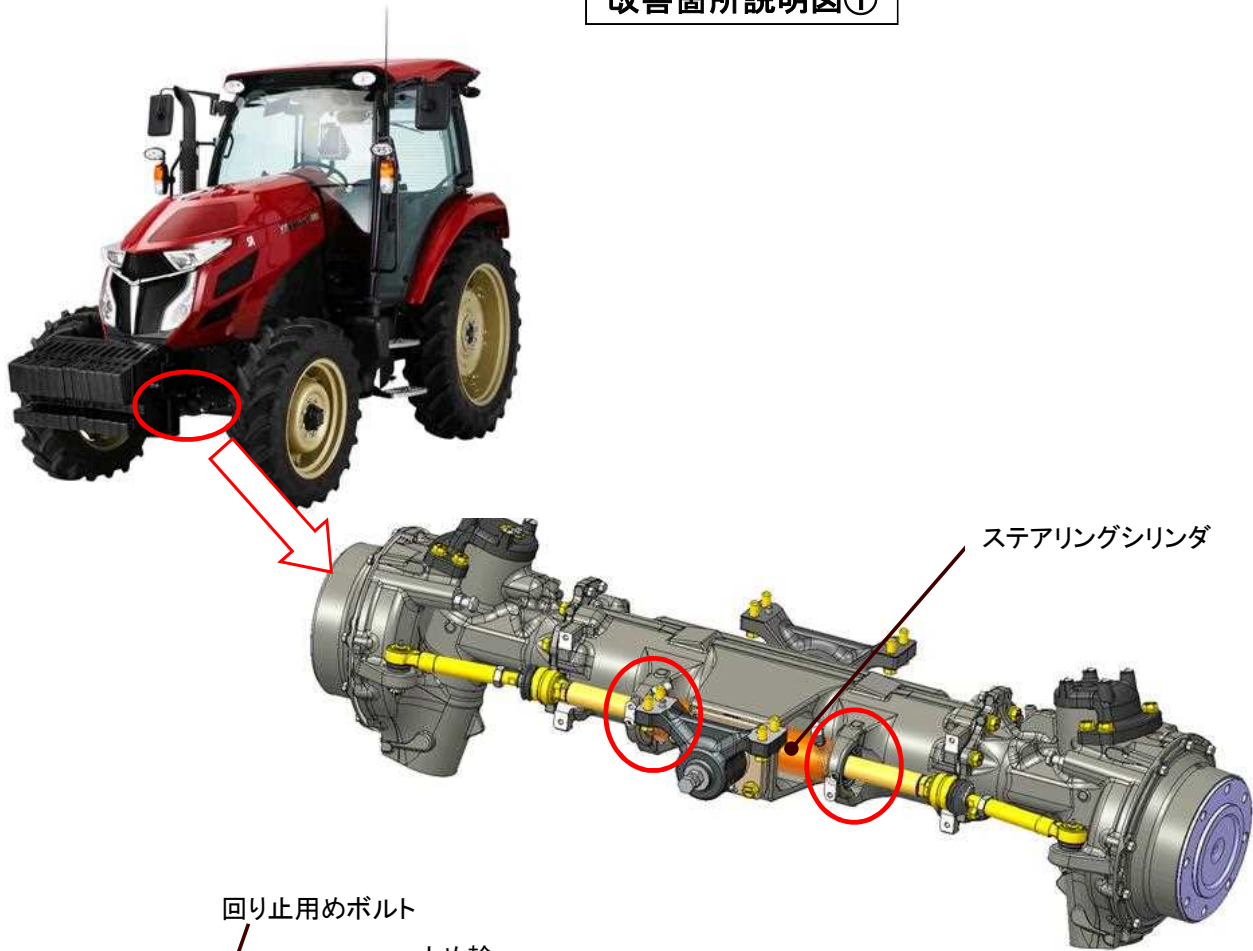
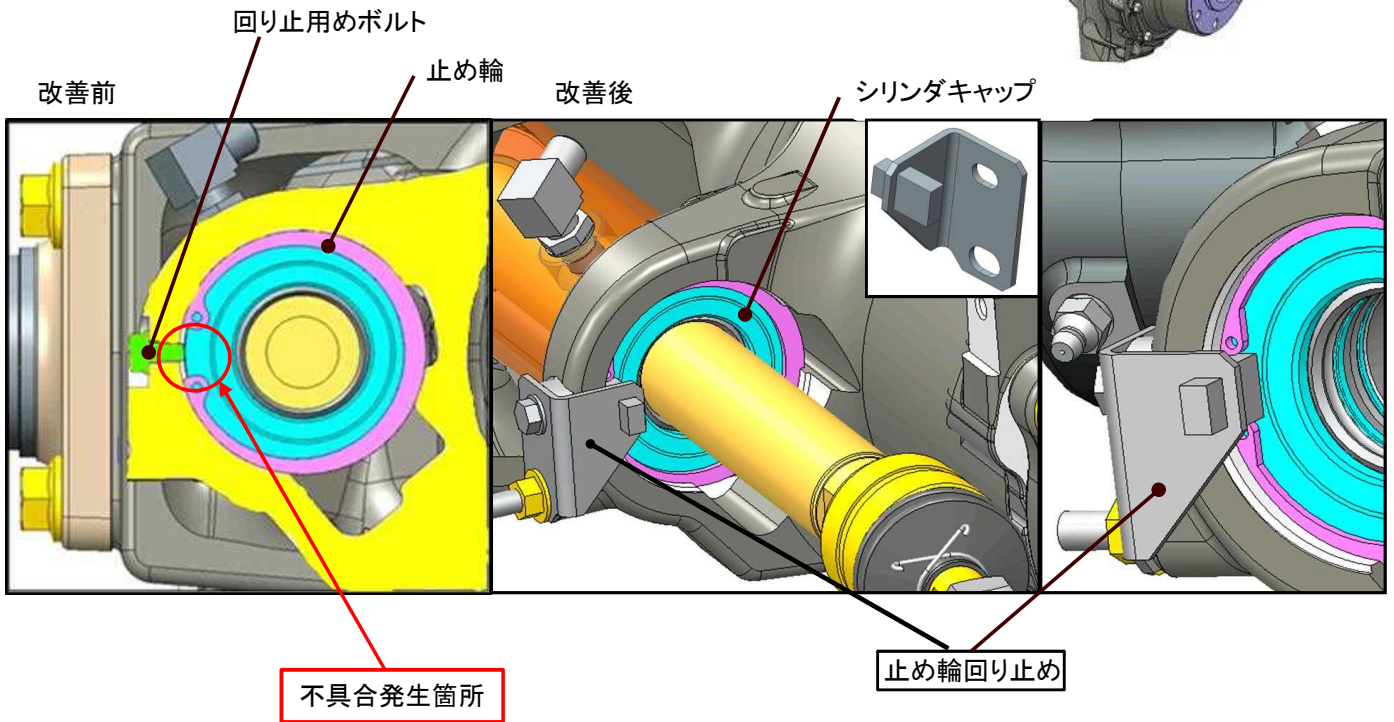
不具合発生箇所

農耕トラクタのかじ取り装置において、油圧シリンダキャップの止め輪の回り止めの設計が不適切なため、当該止め輪が外れることがある。そのため、そのままの状態で使用を続けると、オイルが漏れ、最悪の場合、操舵および走行不能となるおそれがある。

全車両、シリンダキャップの止め輪の回り止めを対策品に交換する。
