## 改善箇所説明図①

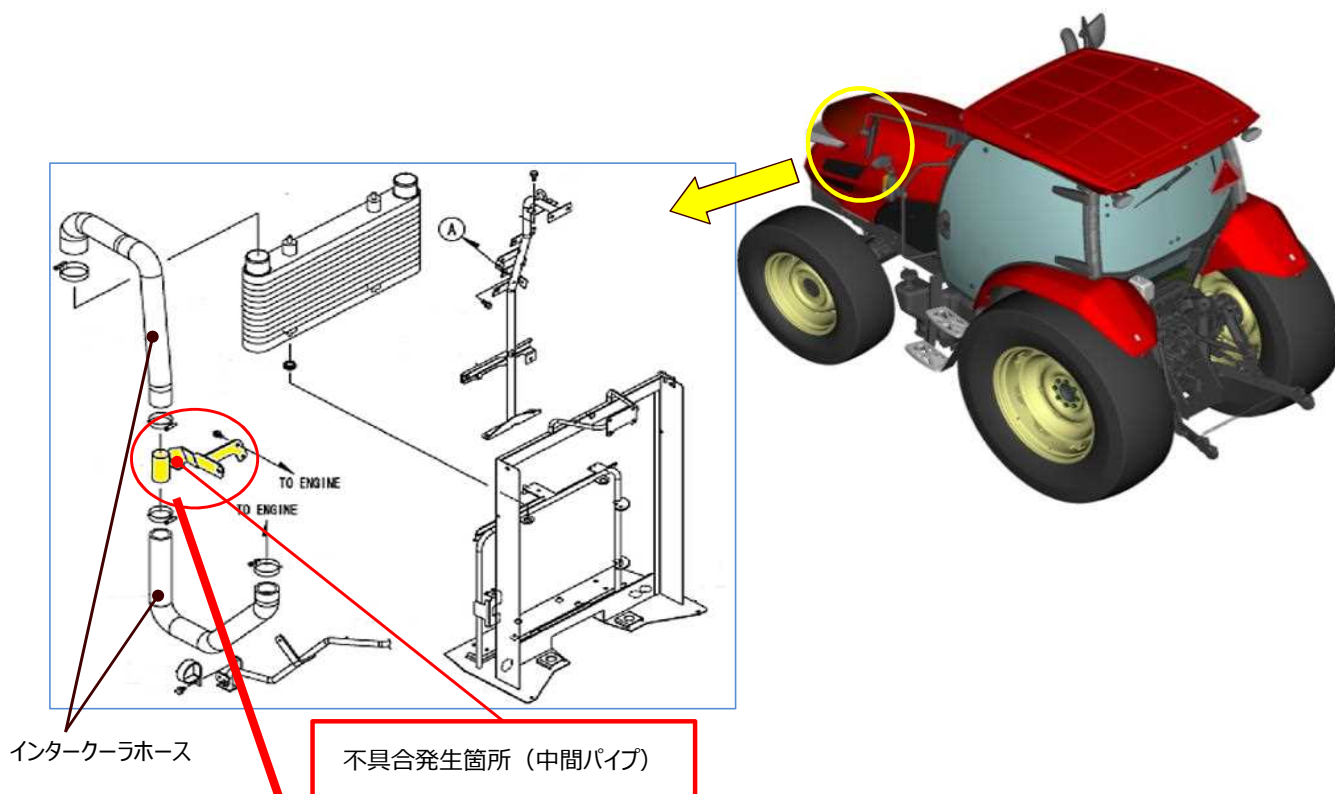
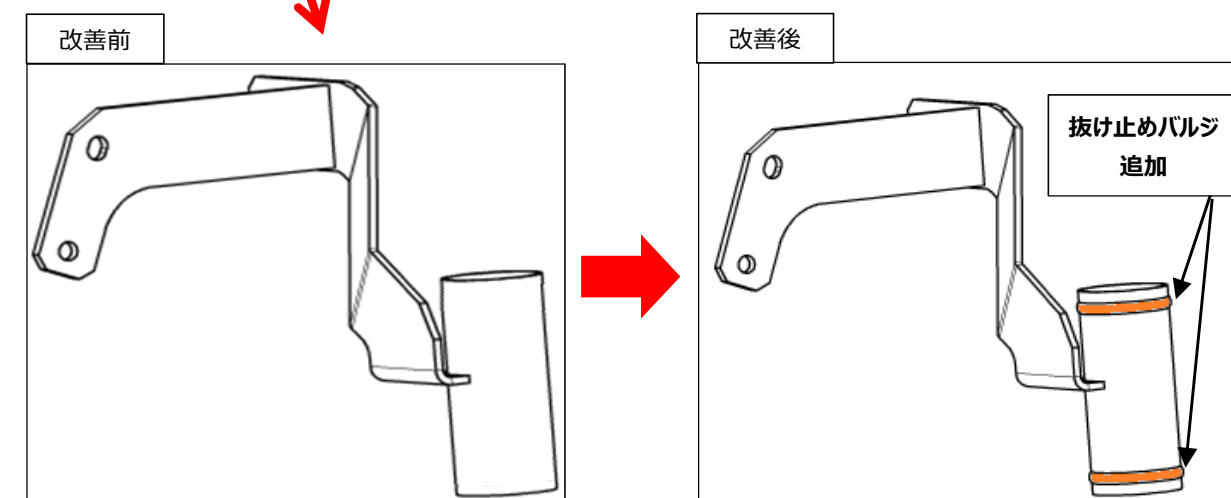
過給器のインタークーラーにおいて、インタークーラーホースを繋ぐ中間パイプの設計が不適切なため、過給圧により当該ホースが抜けるものがある。そのため、ホースが抜けた箇所からエンジンオイルが飛散するとともに出力低下し、最悪の場合、火災となるおそれがある。

全車両、中間パイプを対策品に交換する。

インタークーラーホースの中間パイプの形状にて判断が可能。
