改善箇所説明図

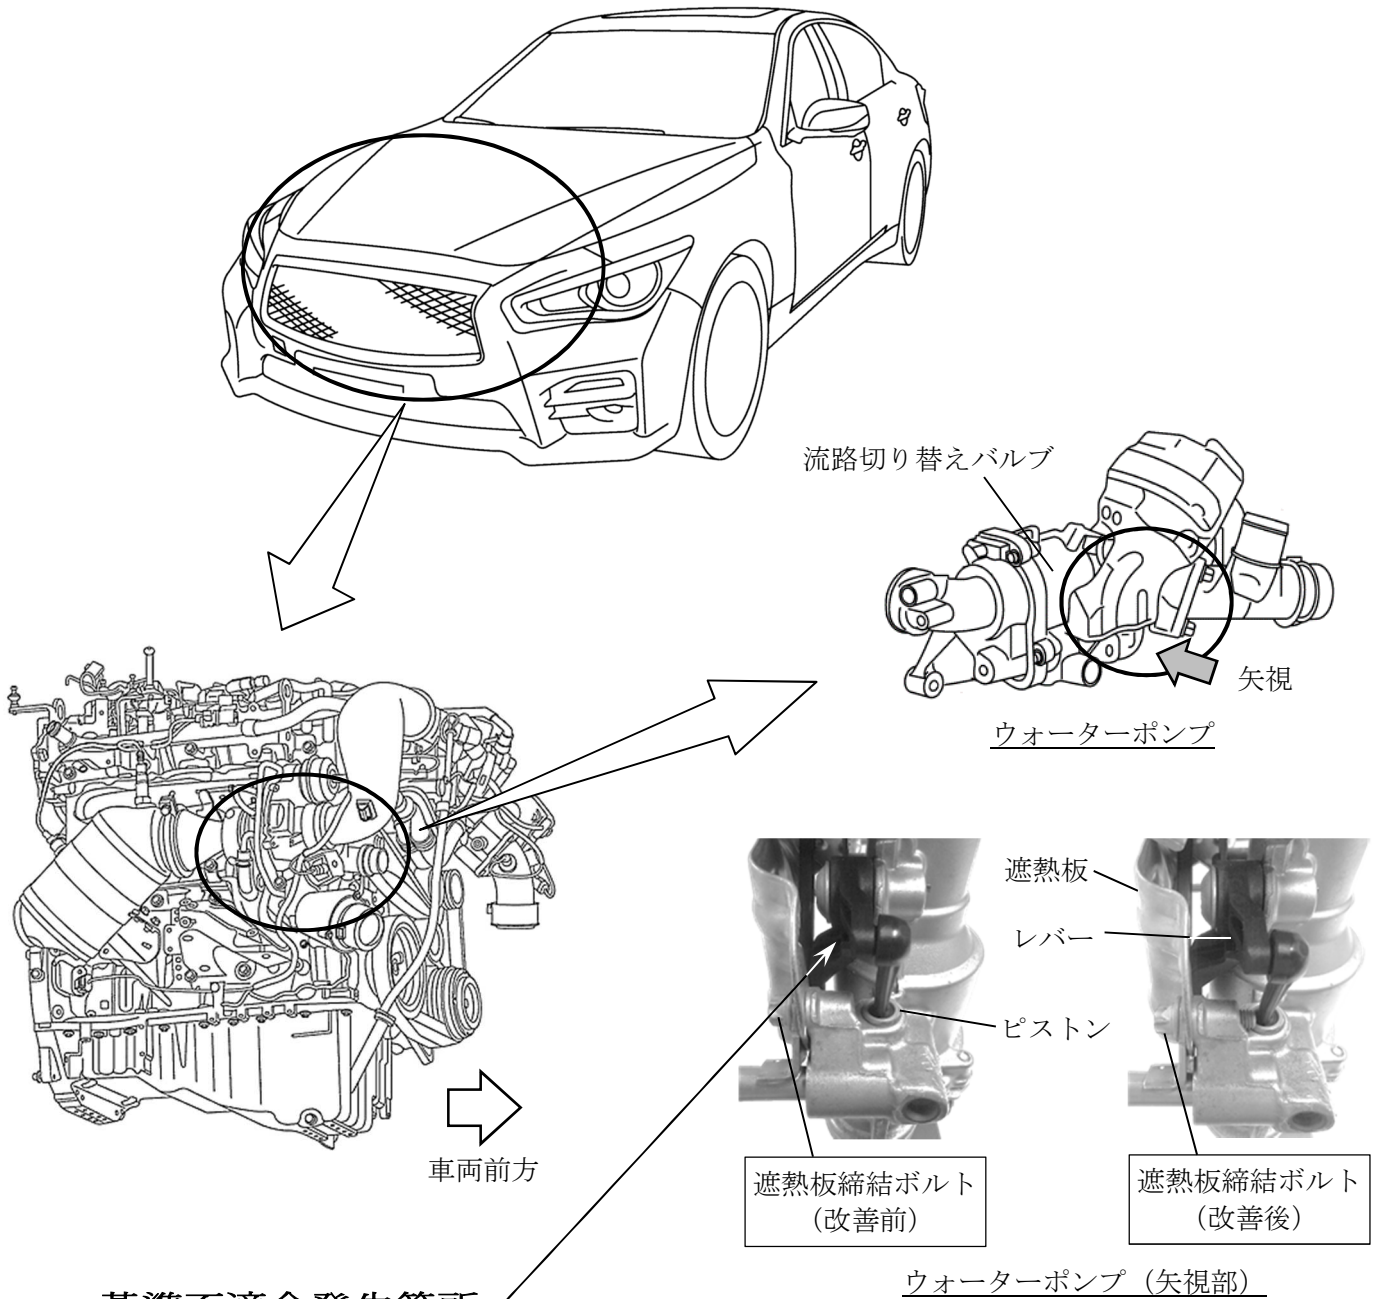
基準不適合発生箇所

エンジンの冷却装置において、ウォーターポンプ内にある冷却水の流路切り替えバルブを作動させるレバーの強度が不足しているため、当該レバーが破損することがある。そのため、レバーに連結しているピストンがバルブから抜け出して冷却水が漏れ、そのまま使用を続けるとオーバーヒートになるおそれがある。

全車両、当該ウォーターポンプの遮熱板締結ボルトを対策品と交換し、ピストンが抜け出さない構造にする。

また、遮熱板締結ボルトを対策品に交換後、レバーが破損した場合は、ウォーターポンプを無償交換する。

識別：銀色のシールをモデルナンバープレートの右横に貼り付ける。
