改善箇所説明図

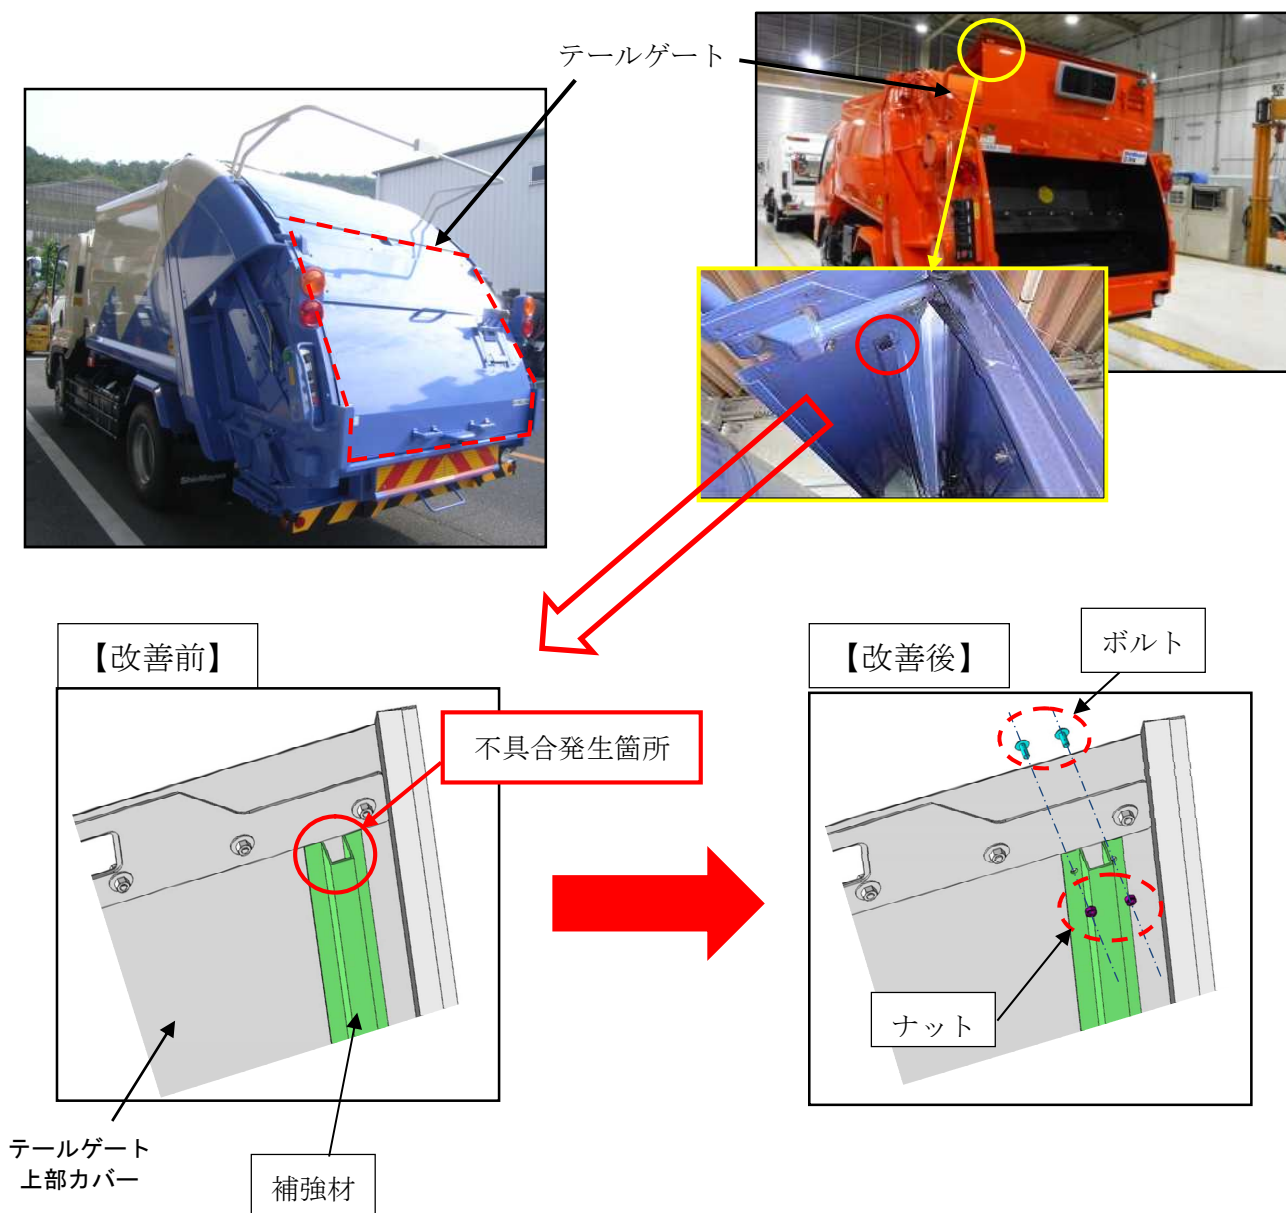
塵芥車のテールゲート(ゴミ投入口の扉)において、テールゲートの裏側に取付けた補強材の取付方法が不適切なため、テールゲートの開閉振動等により当該補強材の取付端部に剥離が生じることがある。そのため、そのままの状態で使用を続けると、剥離が進行し、最悪の場合、作業者が日常点検時等にテールゲートを開けた際、補強材が脱落し、負傷するおそれがある。

全車両、補強材の端部をボルト・ナットで固定する。

なお、固定後、補強材とテールゲートの接合部に隙間がある場合は固定箇所を追加する。
