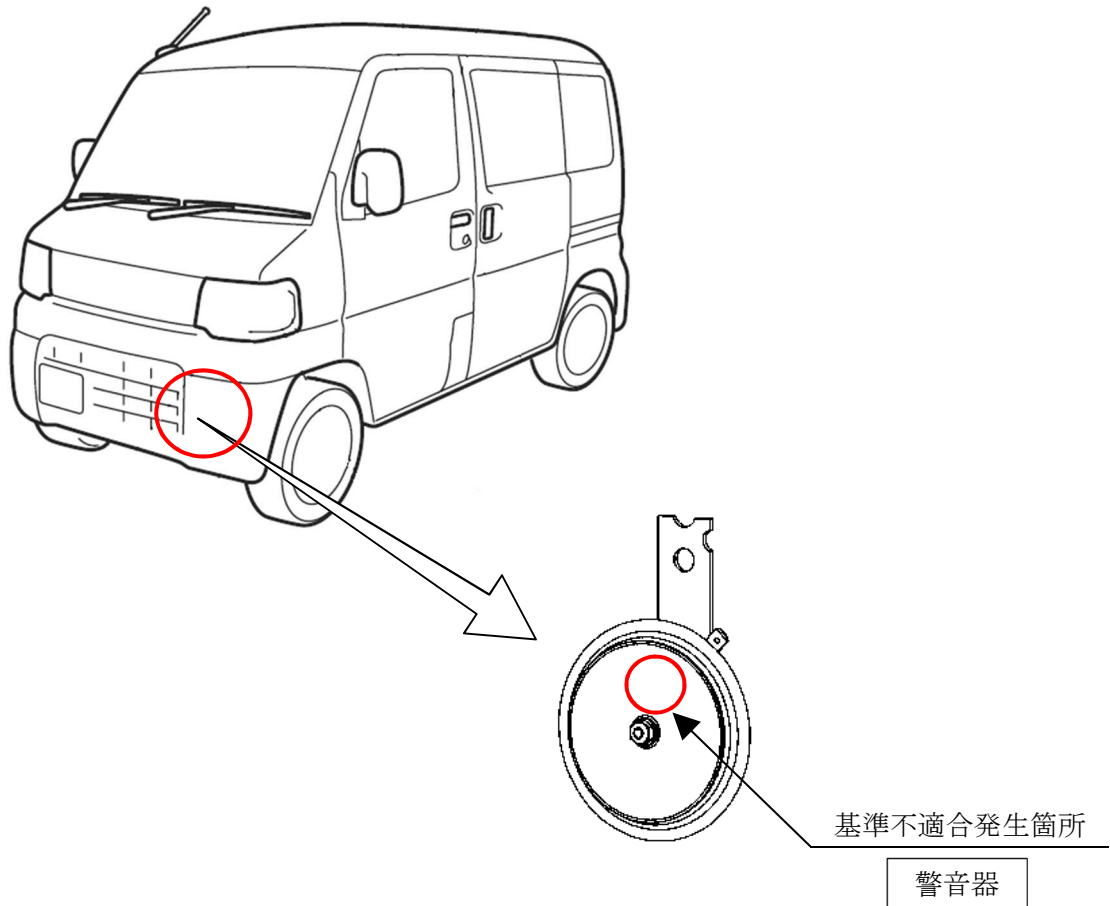
改善箇所説明図

警音器において、内部の電気接点材料が不適切なため、繰り返し被水すると内部電気接点に酸化皮膜が生成され、導通不良を起こすことがある。そのため、警音器が鳴らなくなるおそれがある。

注：図中の 内は、交換する部品を示す。

全車両、警音器を対策品と交換する。

識別：運転者席側ドアチェッカーのヒンジにあるピン頭部(車両下側)に、白または黄色のペイントを塗布する。
