船舶事故調査の経過報告について

平成28年9月29日

運輸安全委員会

旅客フェリーさんふらわあ だいせつ火災事故に係る 船舶事故調査について（経過報告）

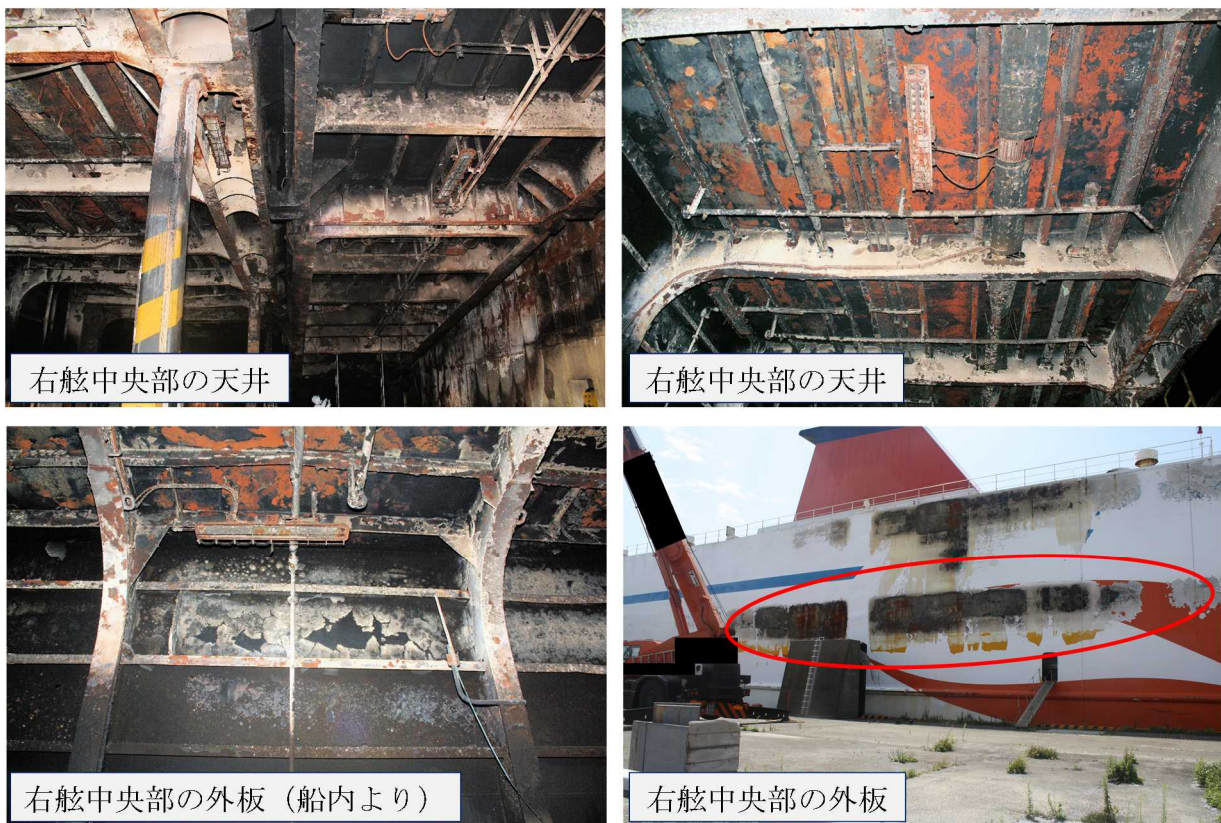
写真 1 第 2 甲板右舷中央部の損傷状況

- (1) 第 2 甲板右舷中央部の甲板、外板等に焼損及び曲損を生じた。(写真 1 参照)

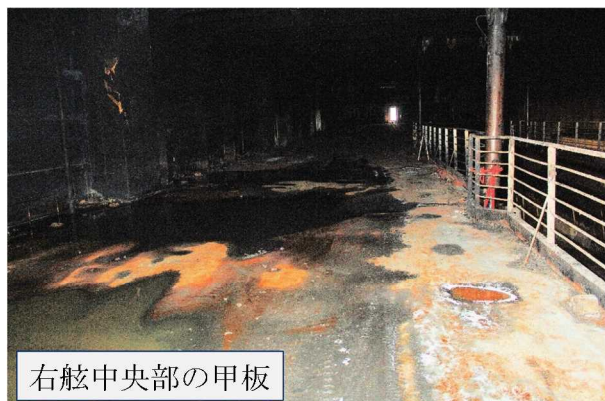
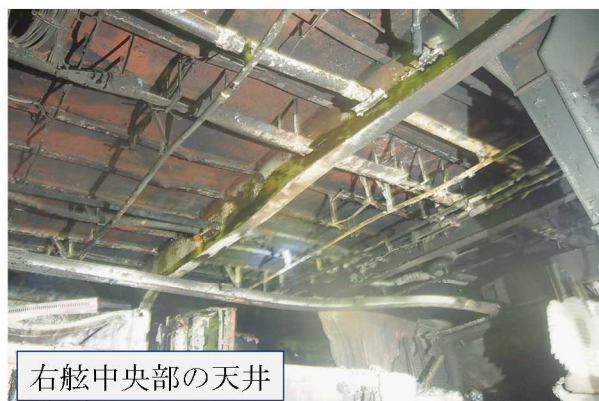
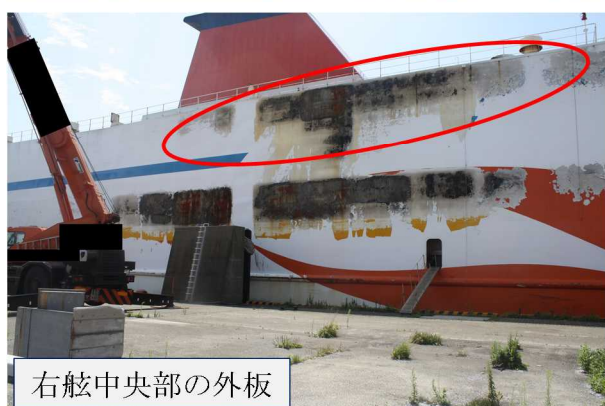
写真2 第3甲板右舷中央部の損傷状況

(2) 第3甲板右舷中央部の甲板、外板等に焼損及び曲損を生じた。(写真2参照)

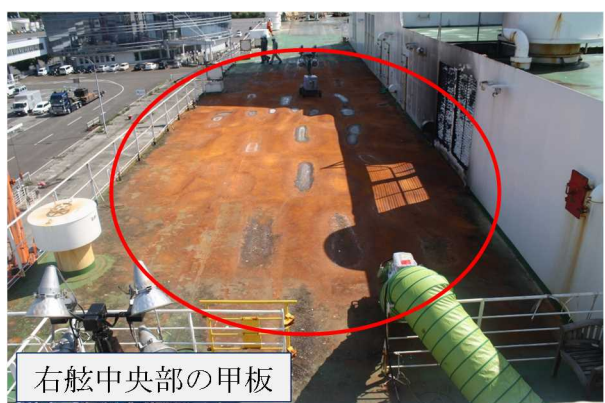
写真3 第4甲板右舷中央部の損傷状況

(3) 第4甲板右舷中央部の甲板等に焼損及び曲損を生じた。(写真3参照)

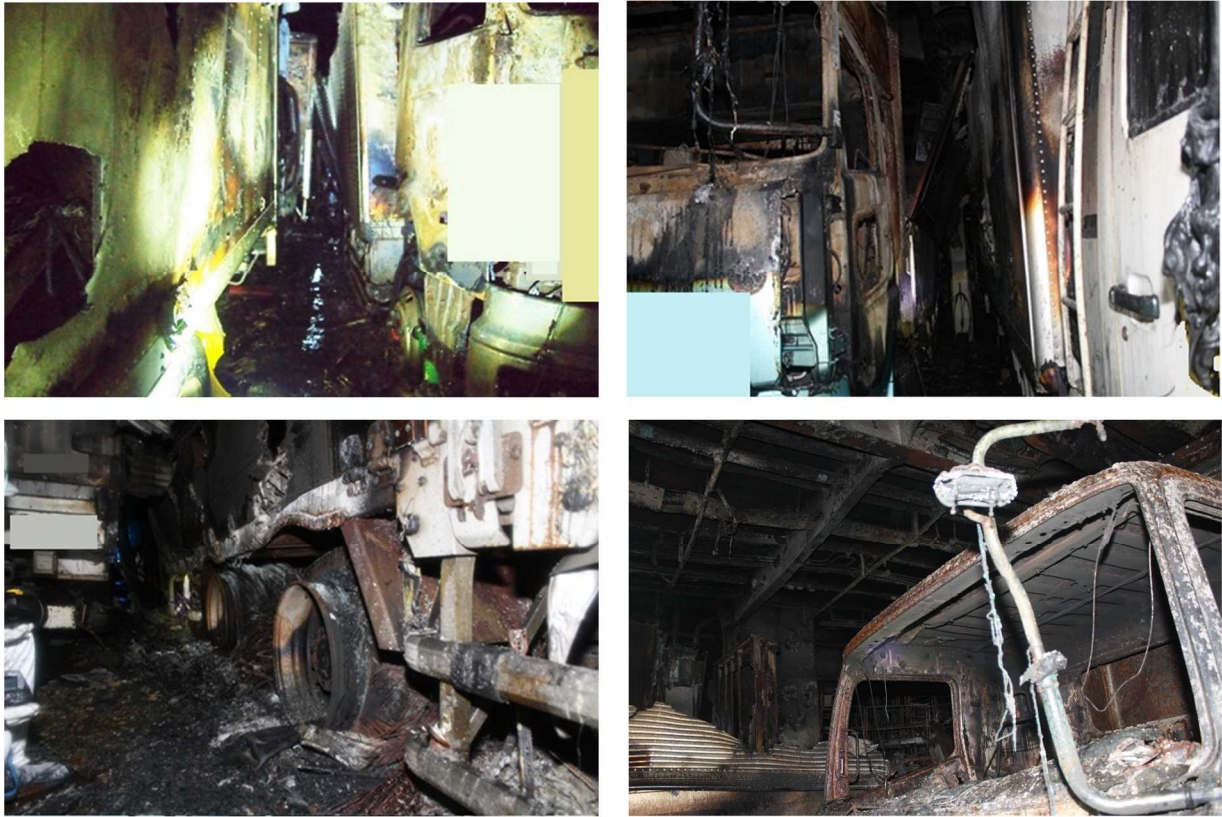
写真4 第2甲板右舷中央部に積載されていた車両の損傷状況

- (1) 第2甲板右舷中央部に積載されていた車両70台のうち12台に焼損を生じた。(写真4参照)

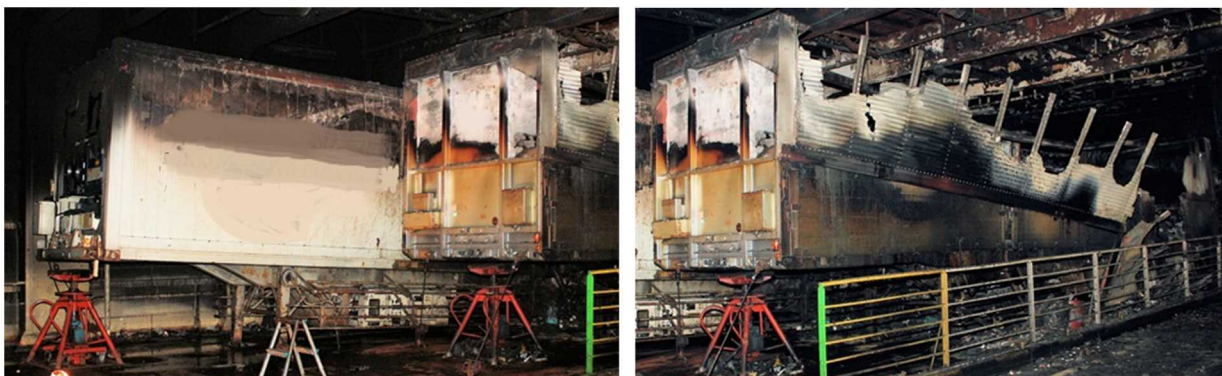
写真5 第3甲板右舷中央部に積載されていた車両の損傷状況

- (2) 第3甲板右舷中央部に積載されていた車両66台のうち4台に焼損を生じた。(写真5参照)

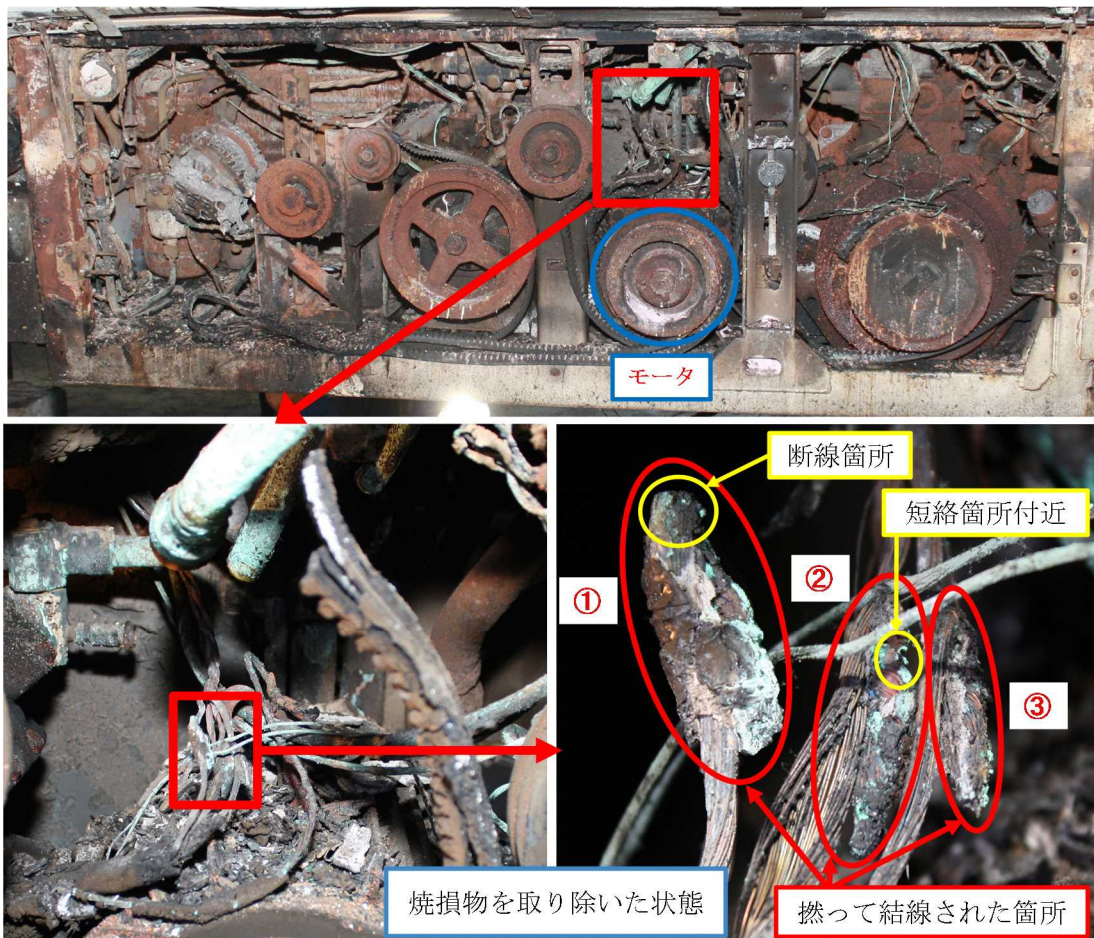
写真6 本件冷凍機の状況

本件冷凍機は、本件車両の右側中央下部に搭載されており、フロントパネルを開けたところ、全体的に激しく焼損しているのが確認できた。

本事故後、本件冷凍機の内部を確認したところ、モータの配線（3線）には、1つの配線の一部に短絡している痕跡が、また、その付近には切断した後に燃^よって結線された箇所（写真6の①～③）及び1つの配線に断線している箇所が認められた。（写真6参照）

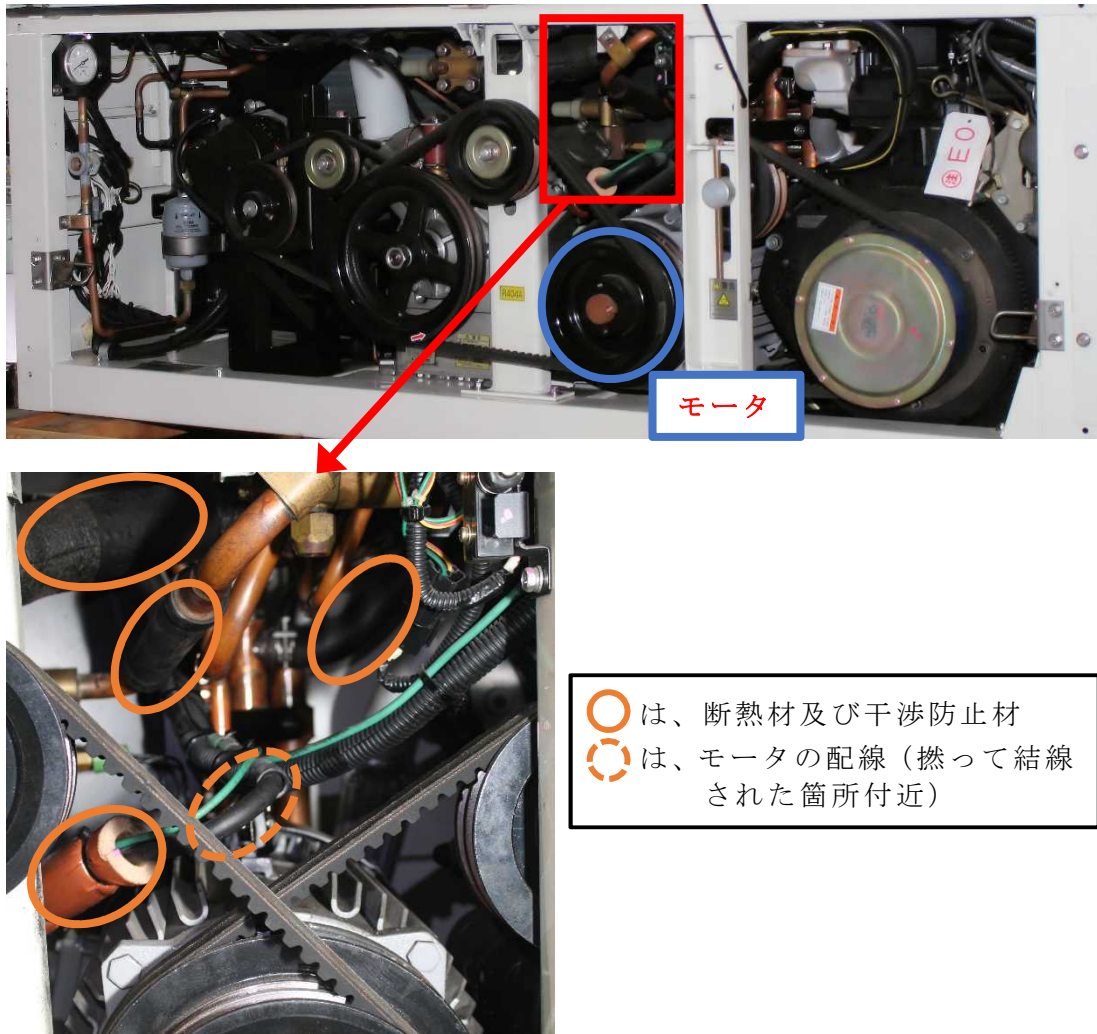
写真7 同型の冷凍機の状況

同型の冷凍機のモータは、配線の短絡、断線等により過電流が生じた場合、過電流継電器が作動して電源の供給が遮断される構造となっていた。また、モータの周辺には、配線又は配管を覆うように断熱材、干渉防止材等の可燃物があった。（写真7参照）

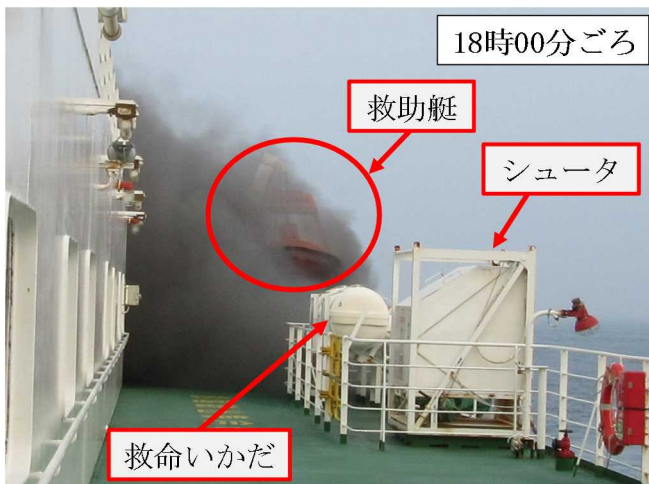
本船は、乗組員が、両舷にある自動膨脹式乗込装置（以下「シュータ」という。）及び膨脹式救命いかだ（以下「救命いかだ」という。）を投下したが、錆及び塗料の固着により、シュータの投下用ウインチのハンドルが適切に差し込めず、ハンドルが甲板に接触して回転させるのに手間取り、また、救命いかだが架台から落下せず、手動で投下したものがあつた。

本船は、シュータと救命いかだとの設置の間隔が近かつたので、乗組員が、救命いかだを投下した際、救命いかだが生シュータのプラットフォーム上に落下したものがあつた。（写真8、写真9参照）

写真8（下） 第4甲板左舷側の救命設備の状況
（旅客提供 船首側より撮影）

また、本船は、シュータ及び救命いかだを円滑に投下することができるよう、整備及び点検を強化することが望ましい。

- (1) 旅客フェリーの船舶管理会社は、救命いかだを投下した際、膨脹したシュータのプラットフォーム上に救命いかだが落下することがないよう、シュータと救命いかだの設置の間隔について、メーカーが推奨する間隔を設けるよう検討することが望ましい。
- (2) 荷送人は、危険物を船舶により運送する場合は、危険物船舶運送及び貯蔵規則（昭和32年運輸省令第30号）に基づき、危険物の品名、個数、質量などを記載した危険物明細書を船長又は船舶所有者に提出すること。

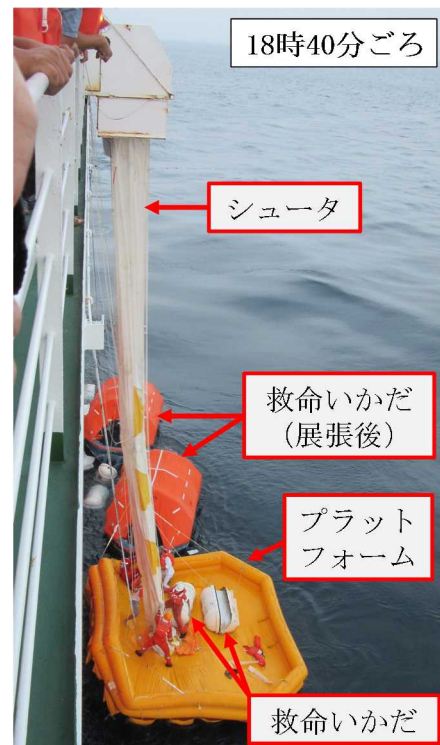
写真9（右） 総員退船時の状況
（旅客提供 左舷側を撮影）

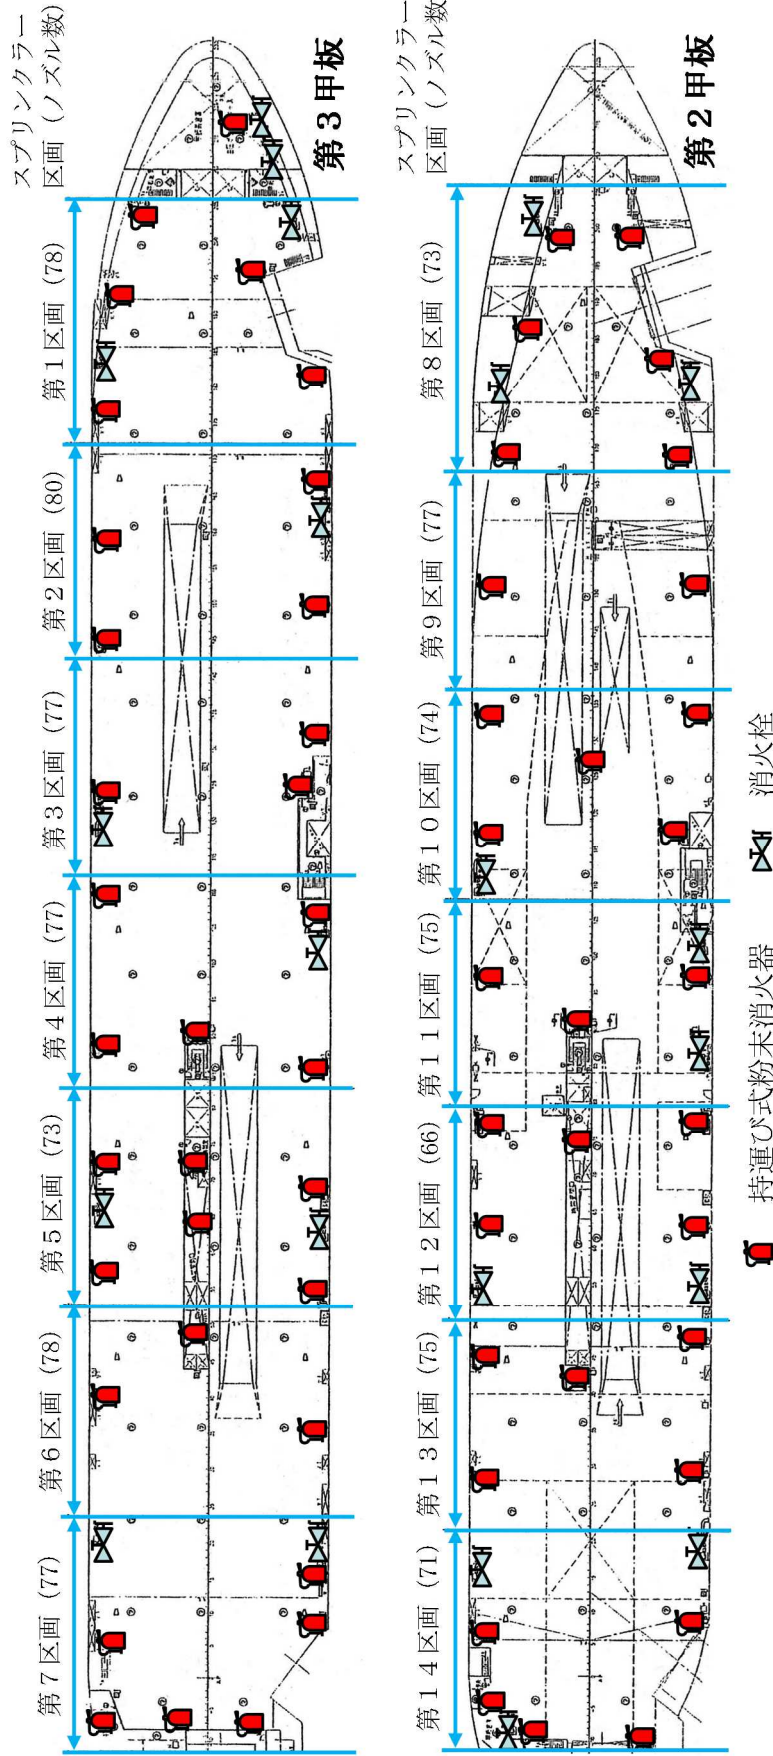
付表2 本事故当時の主な消防設備（概要）

消防設備	備え付けられていた本数等	主な性能基準等
持運び式粉末消火器（薬剤質量3.5kg）	第2甲板 31本 第3甲板 33本	有効継続放射時間 13秒以上 有効放射距離 5m以上
消火栓、消火ホース及びノズル	第2甲板 11個 第3甲板 11個	消火ホースの長さ 10～20m 射水距離 12m以上
スプリンクラー	上図のとおり	隣接する2区画以上噴霧（床面積1㎡当たり5ℓ/min以上の水を連続的に噴霧）
