改善箇所説明図

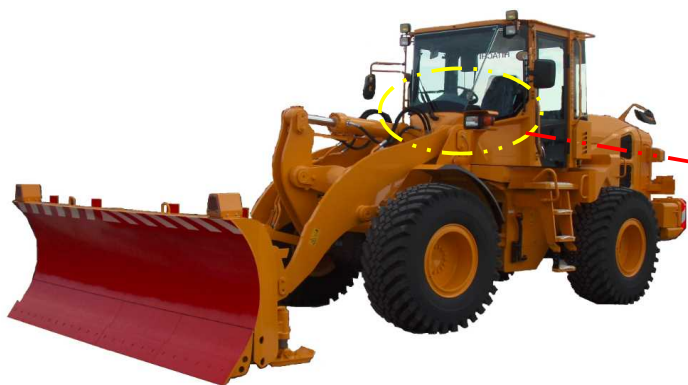
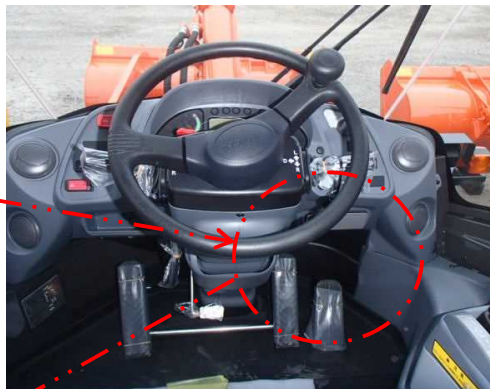
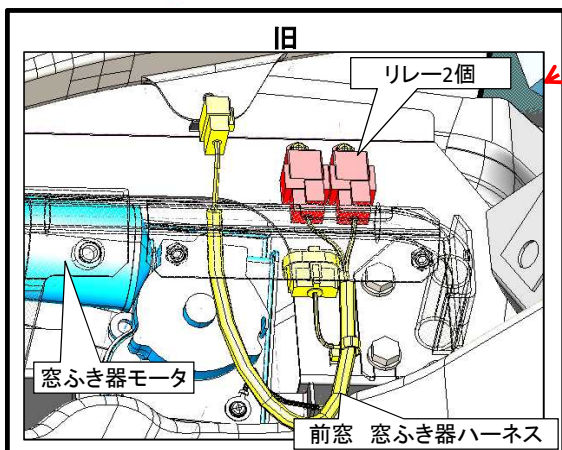
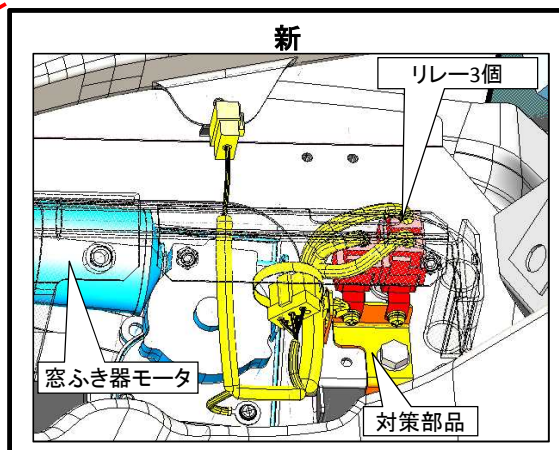
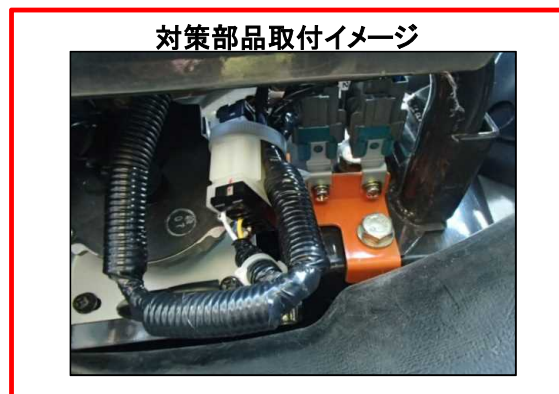
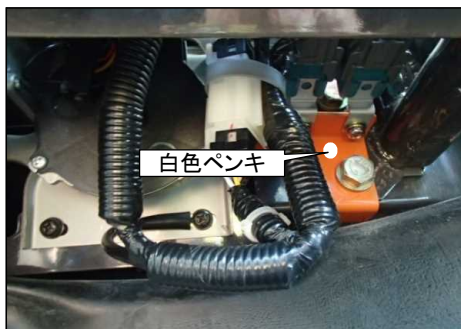
窓ふき器において、電気回路が不適切なため、窓ふき器作動中に作動速度を停止位置付近で切替えた際、電気回路内のリレー接点間で電圧差が生じ、スパークが発生することがある。そのため、電気回路に過電流が流れてヒューズが溶損若しくはリレーの接点が溶着し、窓ふき器が作動しないおそれがある。

改善措置の内容：全車両、リレーおよびハーネスを対策品に交換し、電気回路を変更する

改善後の識別：ブラケットに白ペンキでマーキングする。
