第 5 回 繫離船作業に係る安全問題検討会

平成 28 年 10 月 6 日

日本繫離船協会

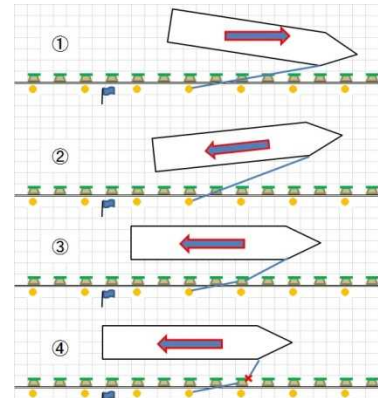
「防舷材に絡むロープの破断事故」①

- ・ 作業別：入港
- ・ 条件：PILOT（有） TUG（有）
- ・ 風速：3.0m/s(良好)
- ・ 破断状況

- ①船首スプリングを取った後、本船が着岸旗を越えてしまう。
- ②本船は後進、船尾が岸壁に寄り、船首が離れる。
- ③本船は岸壁と平行になり、船首スプリングが防舷材下部に潜り込む。
- ④船首スプリングが防舷材下部に潜り込んだ状態で、巻締め破断する。

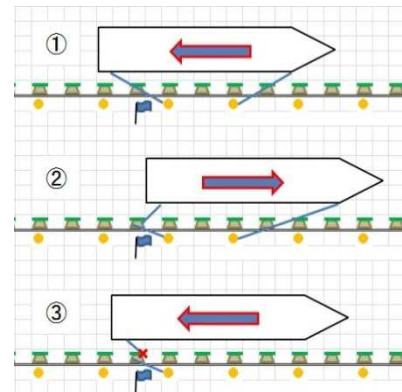
「防舷材に絡むロープの破断事故」②

- ・ 作業別：入港
- ・ 条件：PILOT（無） TUG（無）
- ・ 風速：5.0m/s(良好)
- ・ 破断状況

- ①船首、船尾スプリングを取り、本船は後進する。
- ②船尾スプリングが防舷材下部に引っ掛けた状態で、本船は前進した。
- ③本船が後進し、船尾側の防舷材下部に引っ掛かった状態で巻締めたため破断する

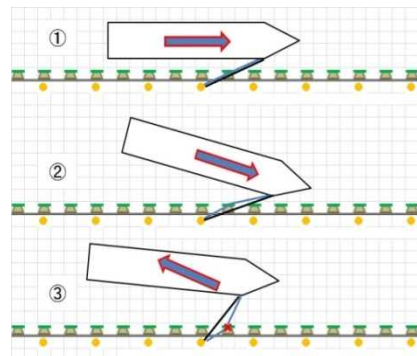
「防舷材に絡むロープの破断事故」③

- ・作業別：出港
- ・条件：PILOT（無）TUG（無）
- ・風速：4.0m/s(良好)
- ・破断状況

- ①船首スプリング2本を効かせ本船前進、本船船尾を岸壁より離す。
- ②船首スプリング1本を巻締めた際、もう1本が弛み防舷材吊り金具に引っ掛かる。
- ③防舷材吊り金具に引っ掛かったまま本船後進し、巻締めたことにより破断する。

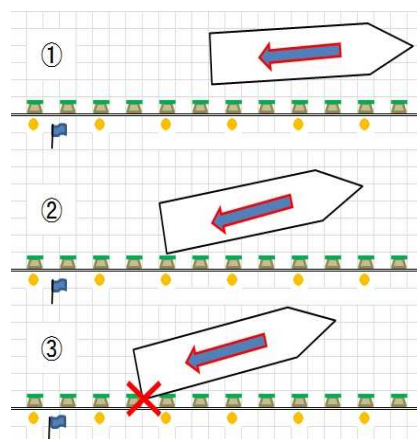
「防舷材に絡む損傷事故」防舷材①

- ・作業別：入港
- ・条件：PILOT（無）TUG（有）
- ・風速：3.0m/s(良好)
- ・破損状況

- ①本船バックインで後進する。
- ②本船船首が岸壁から離れた状態で、本船に行き足があった。
- ③本船船尾右舷角に防舷材右角に接触、防舷材が捻じれ折れる。

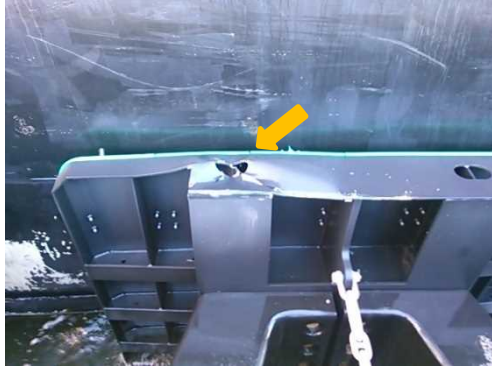
①

①着岸時、本船を岸壁に押し付けする時、勢いがあり本船船外弁と防舷材が接触し損傷。

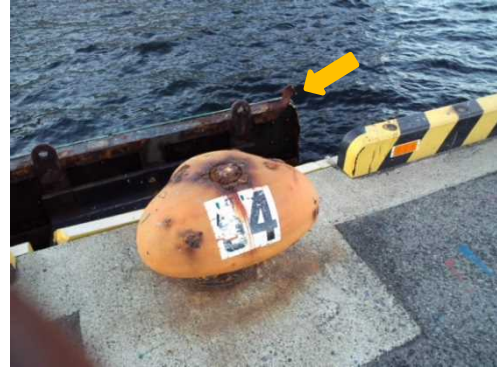
②

②老朽化のため、本船ローブを巻き取る際、防舷材枠が剥れる。

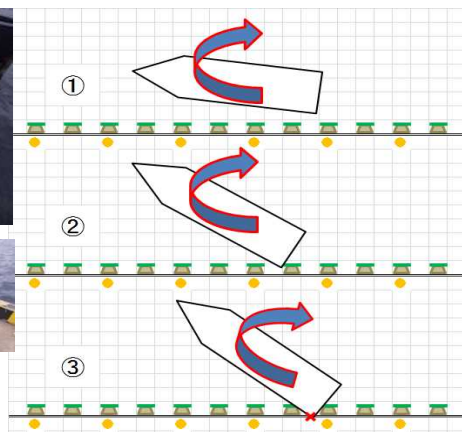
「岸壁（車止め）に絡む損傷事故」①

・作業別：出港

・条件：PILOT（無）TUG（有）

・風速：2.0m/s(良好)

①本船離岸後、岸壁前で回頭した。

②回頭中、本船船首が岸壁から離れる。

③船尾左舷角が防舷材間に寄り過ぎ、車止めに接触させた。

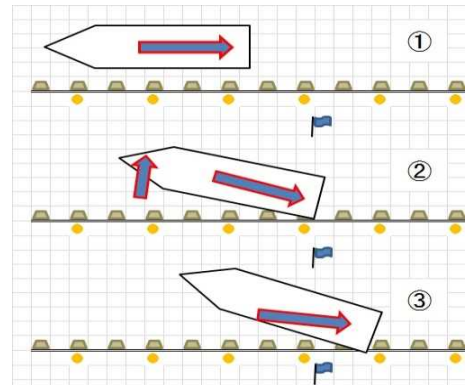
「岸壁（車止め）に絡む損傷事故」②

- ・ 作業別：左舷付から右舷付け替え
- ・ 条件：PILOT（無）TUG（無）
- ・ 風速：2.0m/s(良好)
- ・ 損傷状況

- ① 突提沖で廻航し、後進しながら岸壁平行に近寄る。
- ② 船首バウスラスタ使用した為、船首が岸壁より離れ船尾が接触。
- ③ 本船は接触した状態で15m後進し、車止め及び岸壁を破損させた。

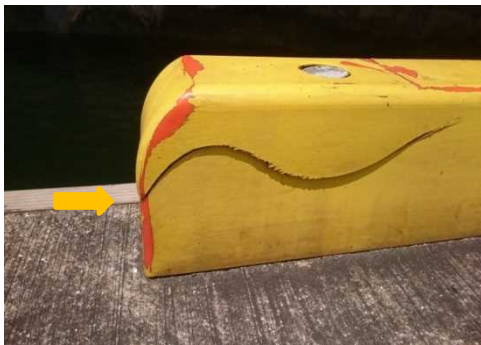
- ① 本船が接触し、本船サイドで車止めを押し寄せた為、剥離し裂けた。
- ② 本船ロープを岸壁に引き上げる時、ロープが触れただけで、コーナー材が落下した。

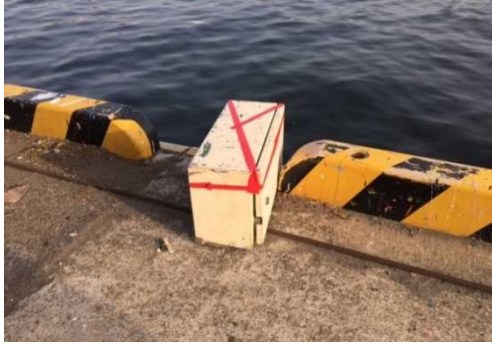
①

①作業前、ガントリークレーンの電源ボックスをチェックした所、塩害でボックス留めボルトが折れていた。

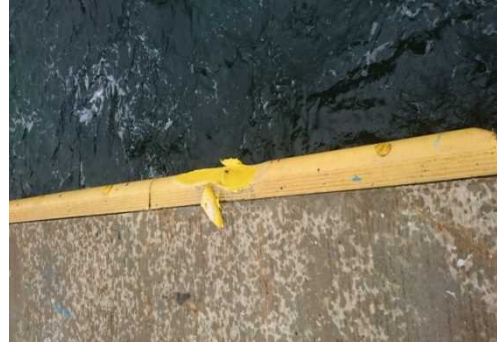
②

②出港時、船尾が防舷材に接地、急に前進したため防舷材間に船尾左船角が入り込み、コーナー材を接触損傷させた。

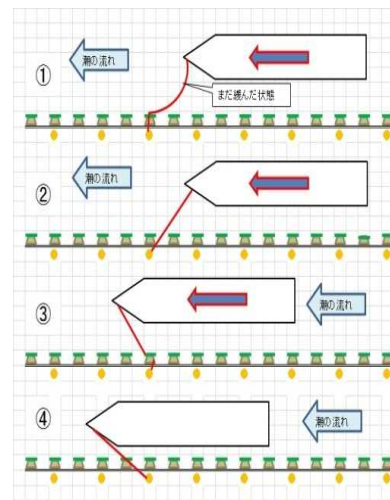
「船舶の操船に絡む事例」防舷材①

- ①船首スプリングファーストで防舷材を乗り越えてビットに掛ける。
- ②本船がラインを張ると防舷材から外れる。
- ③緩めて本船が上り出すと防舷材下部へ本船ロープが潜ってくる
- ④本船に伝え、ロープを緩めさせ、再度取り直す。

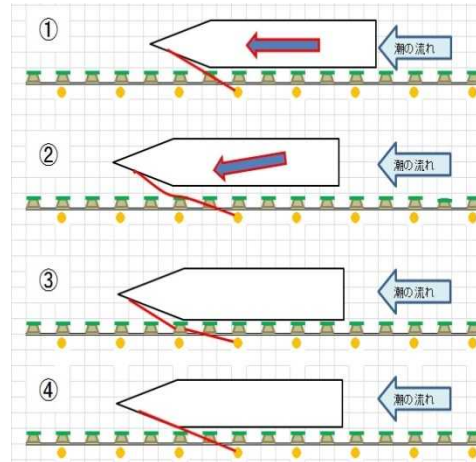
「船舶の操船に絡む事例」防舷材②

- ①スプリングファーストで防舷材を乗り越えてビットに掛ける。
- ②本船が上る際に緩めていた為、防舷材下部に落ちる。
- ③防舷材下部にロープが潜ってしまい、再度取り直す。

*現状は本船へ伝え、緩めさせ取り直し事故は起きていませんが、何度かは本船が巻き上げたままの事が有り、ロープ破断か、防舷材損傷が起こる可能性が高くなる。

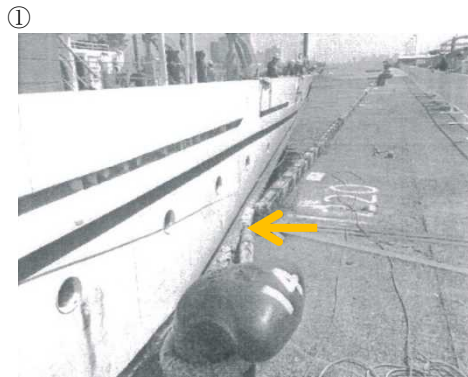
車止めに引っ掛かる

入港時に引っ掛かり古い車止めが曲がった事がある。

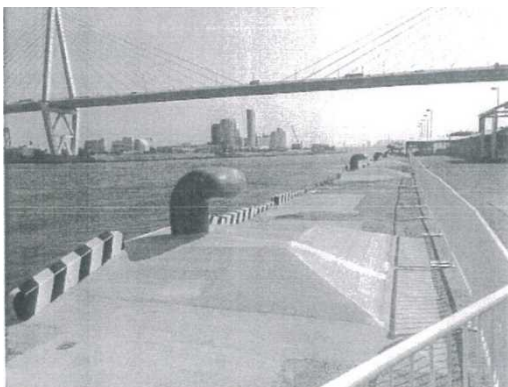
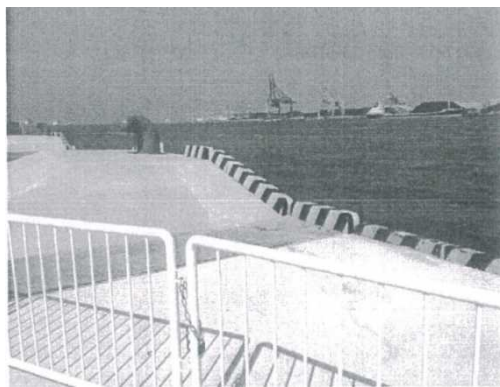
「不安全作業に繋がる可能性が高い岸壁」②

底上げしているビットだと必ず車止めに引っ掛かる。

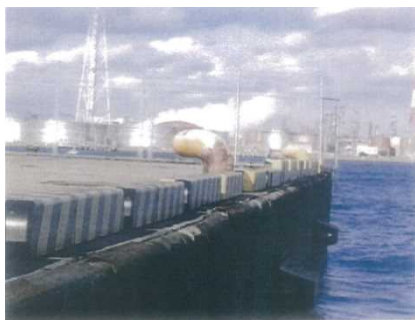
① 不安全作業に繋がる可能性のある事例

- ① ビットが車止めより内側にある為、本船係留索が引っ掛かりやすく係留索を破損損傷させる事がある。また車止めに引っ掛かった際、係留索が跳ね上がる事があり危険である。
- ② ビットが車止めより外側にある為、本船の係留索が引っ掛かる事なく安全に作業ができる。

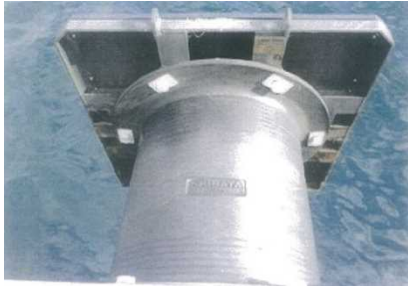
① 不安全作業に繋がる可能性のある事例

- ① 防舷材上部に施工用吊り金具が付いている為、本船の係留索が引っ掛かりやすく破損損傷させる事があるで、吊り金具を交わそうと作業を行うと海中落下の危険が生じる。
- ② 防舷材上部の突起物は無く、係留索が引っ掛からず破損損傷はしなく安全に作業が行える。又、防舷材の周囲をステンレスで囲んでいるので、腐蝕が少なく係留索を痛めること無く安全に作業が出来る。
