改善箇所説明図

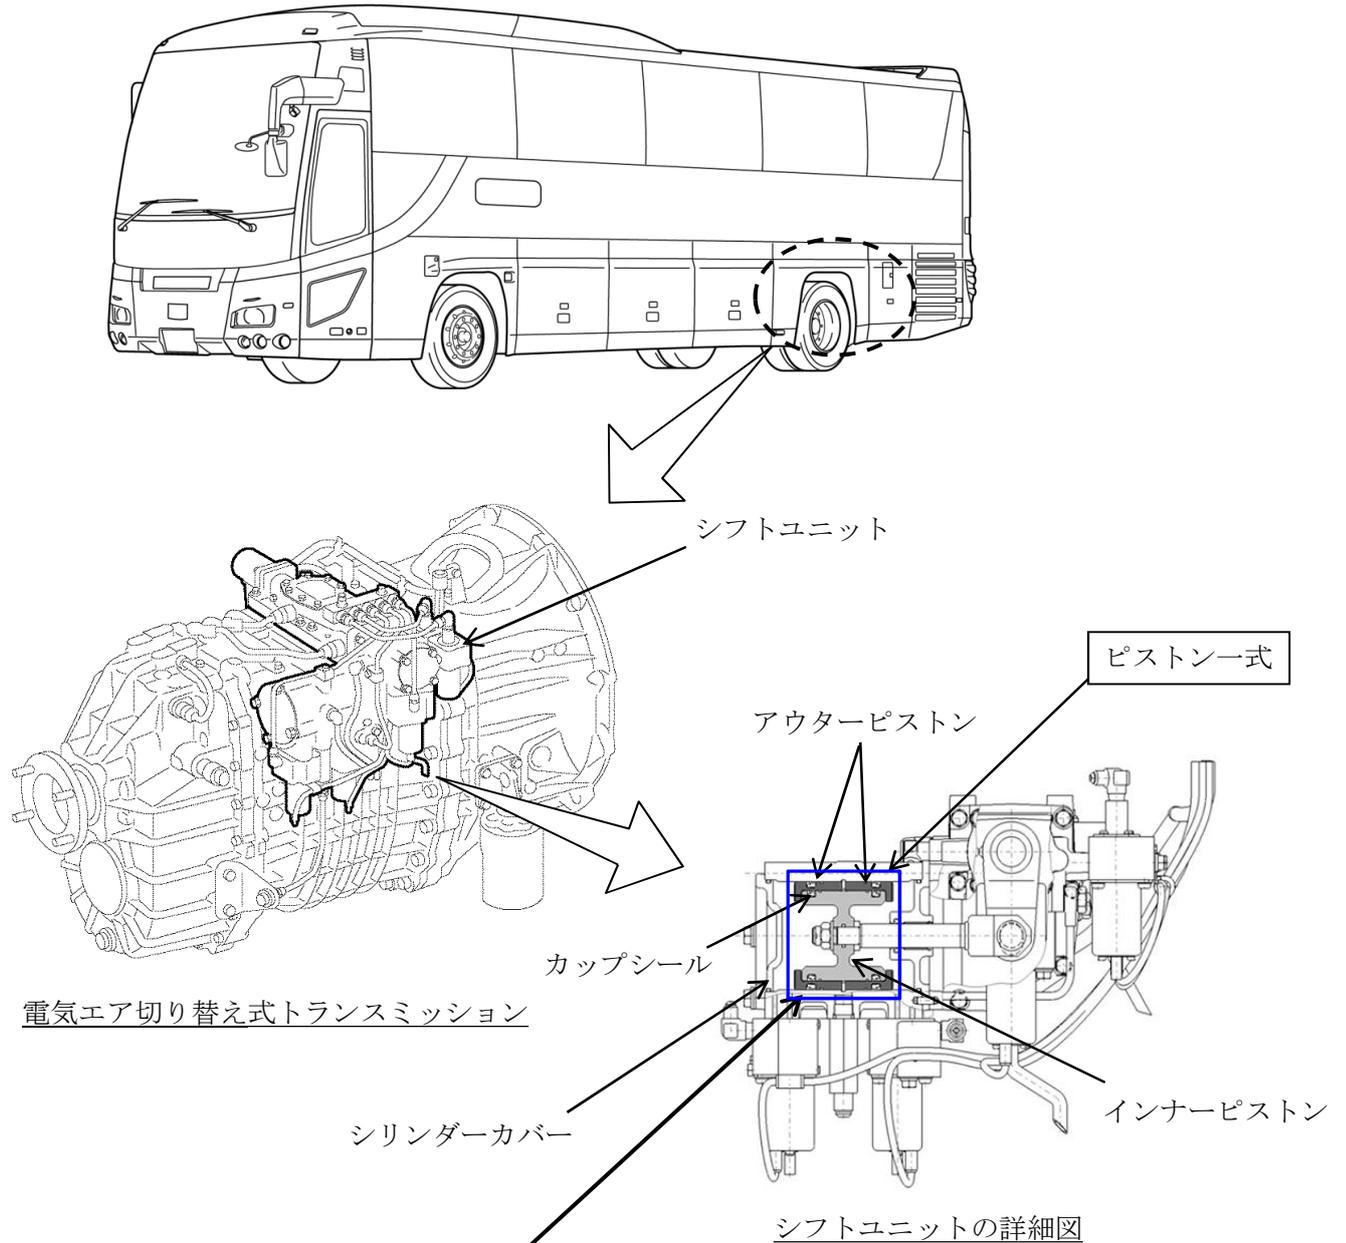
基準不適合発生箇所

大型バスの電気エア切り替え式トランスミッションのシフトユニットにおいて、偶数段と奇数段を切り替えるアウターピストンの端面形状が不適切なため、エア圧を受ける面積が不足し、切り替え時にアウターピストンの作動開始が遅れることがある。そのため、アウターピストンが急速に動きアウターピストンとインナーピストンのカップシールが摩耗してエアの気密が保たれず変速時間が長くなり、そのまま使用を続けると、最悪の場合、変速ができず走行不能になるおそれがある。

全車両、シフトユニットのピストン一式を対策品に交換する。

識別：改善済車両にはシリアルナンバープレート付近に白色ペイントを塗布する。
