## 改善箇所説明図

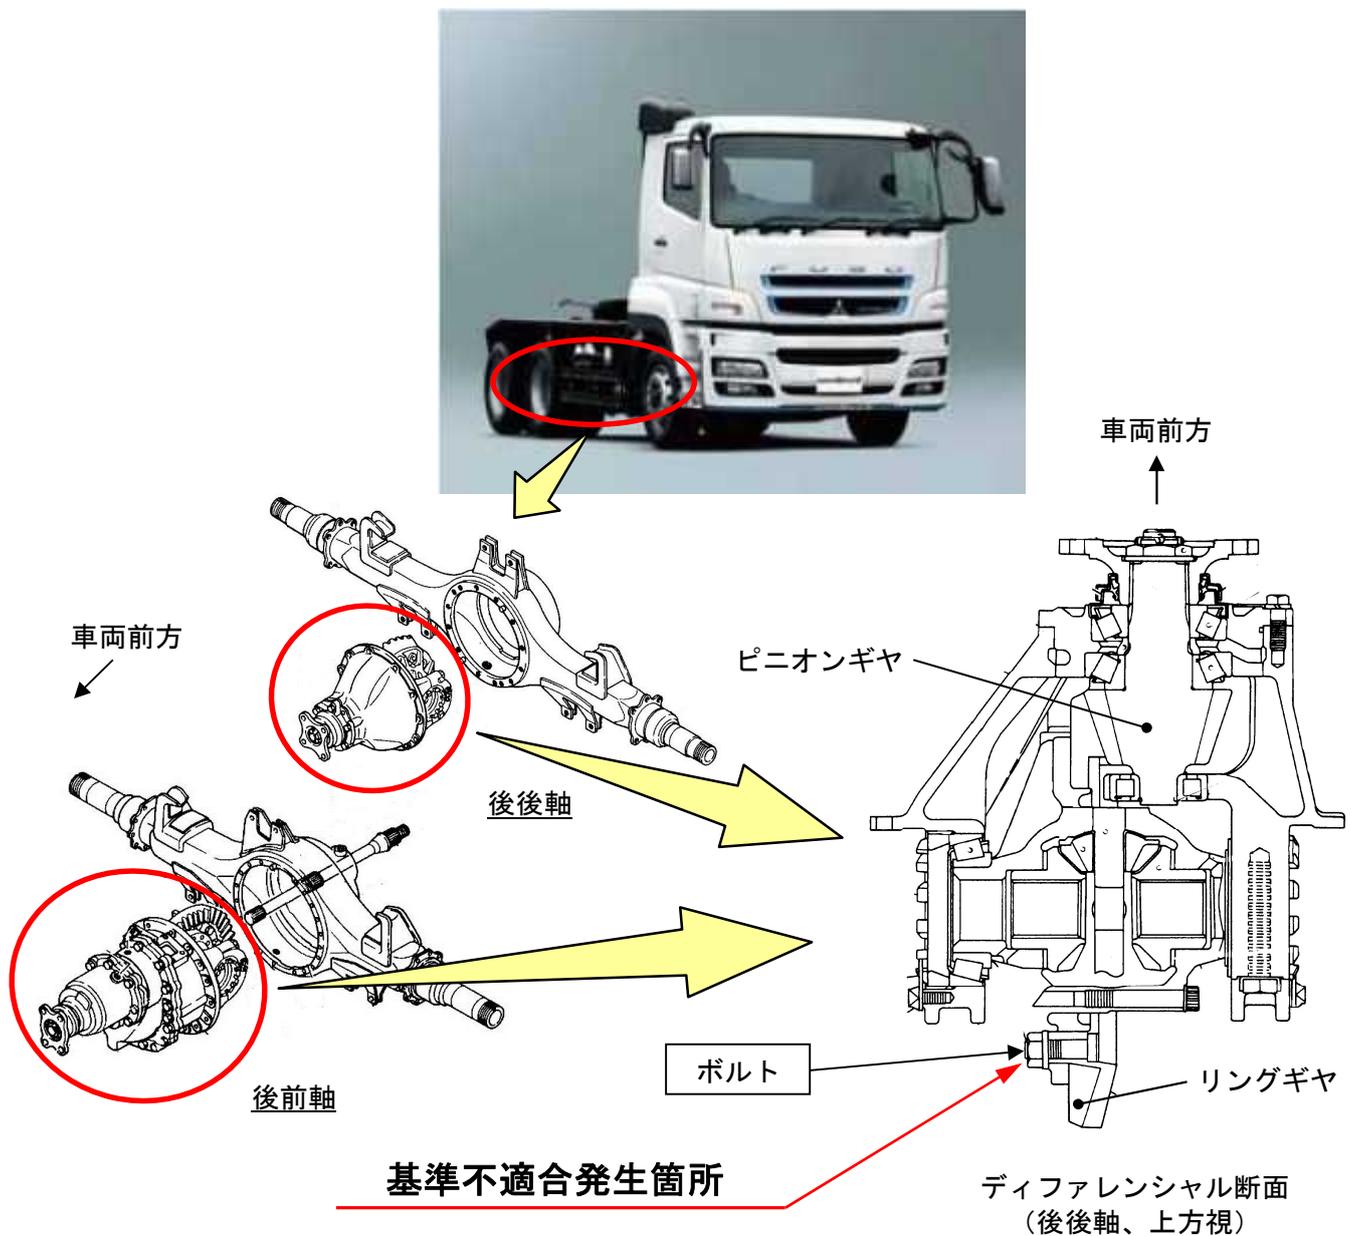
後2軸式の大型トラックにおいて、ディファレンシャルのリングギヤを固定するボルトの締付作業を行う際、ボルト締付機のソケット形状が不適切なため、締付トルクが不足しているものがある。そのため、そのままの状態で使用を続けると、ボルトが緩み、最悪の場合、ボルトが抜け、ディファレンシャルが破損して走行不能になるおそれがある。

全車両、リングギヤの固定ボルトを規定トルクで締付ける。

注：□ は規定トルクで締付ける部品を示す。
