## 改善箇所説明図

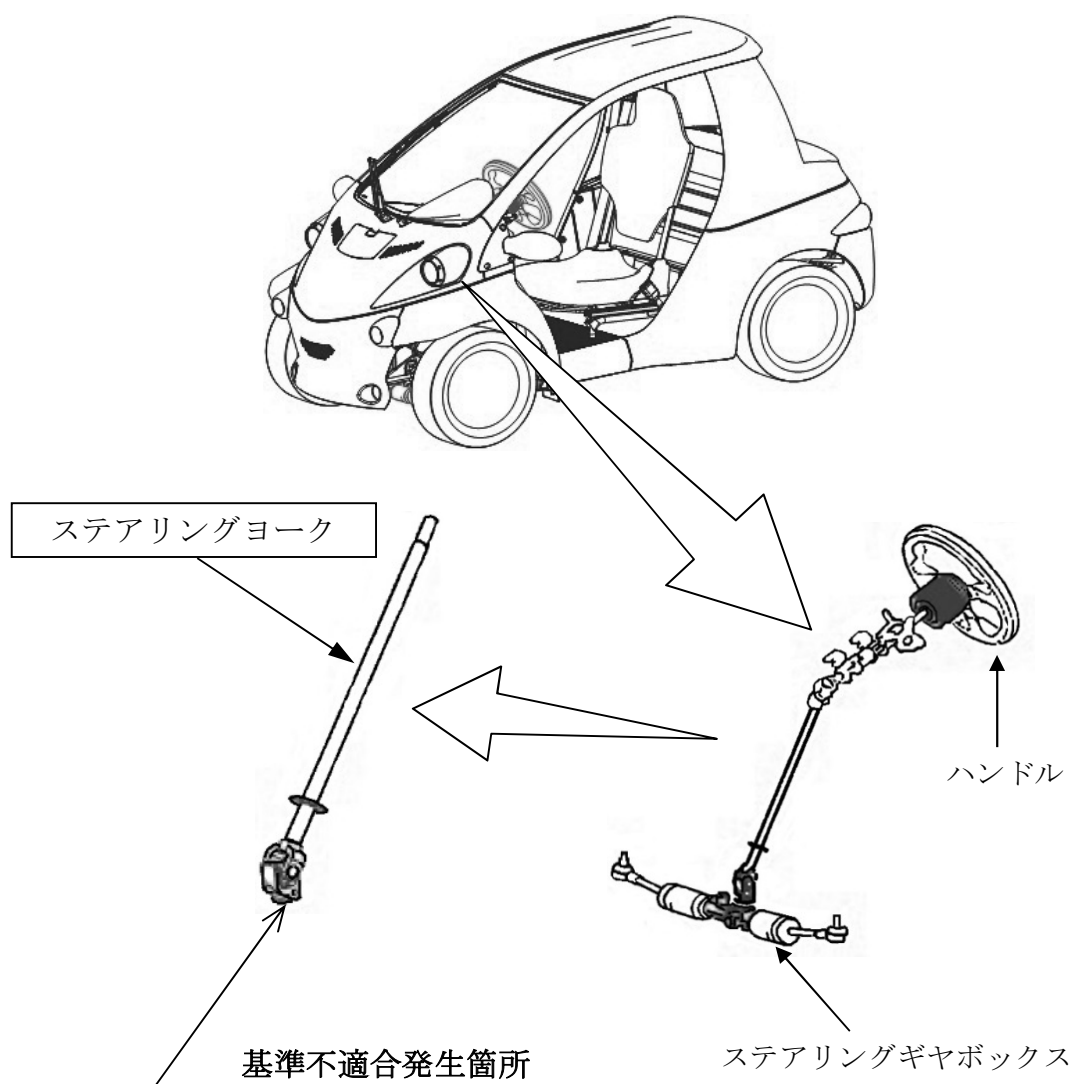
注：  は交換部品を示す。

かじ取り装置において、ハンドルとステアリングギヤボックスをつなぐ継手部品（ステアリングヨーク）の製造が不適切なため、継手部品とステアリングギヤボックスの連結部にガタが生じているものがある。そのため、そのままの状態で使用を続けると、継手部品が摩耗し、最悪の場合、かじ取り操作ができなくなるおそれがある。

全車両、ステアリングヨークを良品と交換する。

識別：改善実施済車両には車台番号6ケタ目上に黄ペイントを塗布する。

超小型モビリティは、シリアルNo.3ケタ目上に黄ペイントを塗布する。
