再調査結果報告書

平成 28 年 10 月 20 日

東亜建設工業株式会社

1.1 千葉港千葉中央地区岸壁(-12m) 他地盤改良等工事

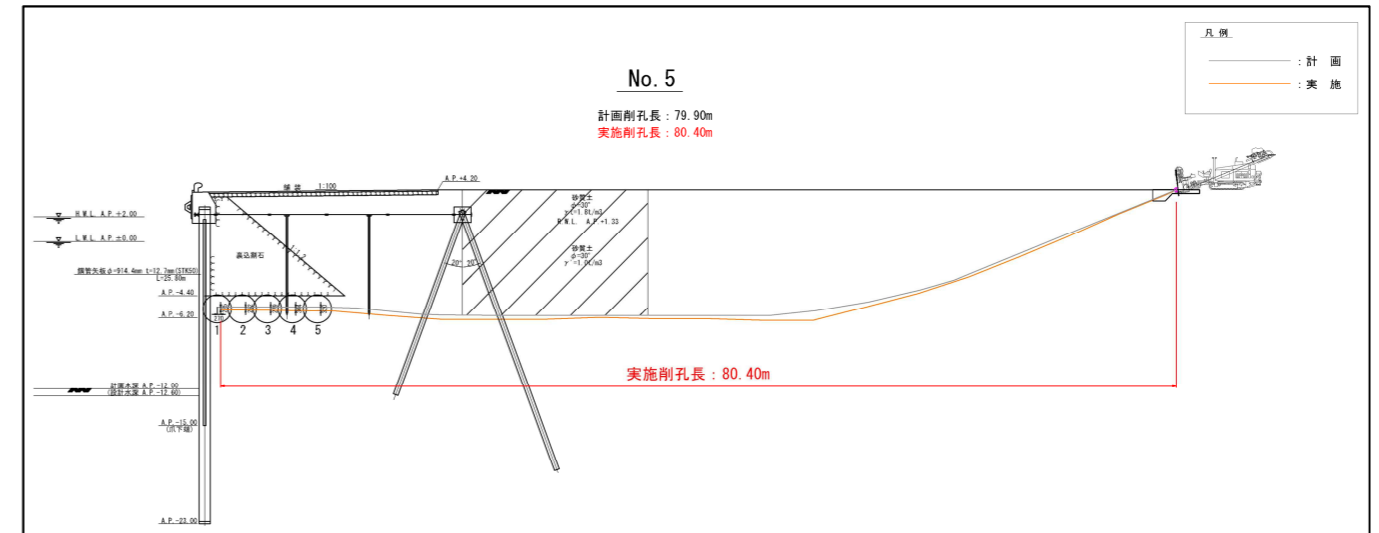
図-1.3 削孔出来形図

質疑項目	内容
① 曲り削孔管理に使用したシステム	<ul style="list-style-type: none"> ・ロケータとビーコンで位置を管理・記録した。 ・ジャイロの計測結果は、座標変換ソフトにより位置情報を把握し、ビーコン測定値を確認していた。 ・二次協力会社の計測記録を確認・比較し、完成図書を作成している。 ・削孔の出来形図で計画削孔線と出来形線ずれが生じており、不自然さが無いことを確認した。(図-1.3)
② 注入量管理に使用したシステム	一連の施工不良があった工事と同じシステムを使用した。チャート紙の圧力・流量の記録について、抜き取り検査で同一のチャートがないことを確認した。(図-1.4)
③ 事後調査	<ul style="list-style-type: none"> ・体制：(ボーリング) 興亜開発, (室内試験) 土質基礎研究所 ・協力業者担当者へのヒアリングと工事担当者へのヒアリングにより、実際にサンプリングした試料は、採取率も高く、先端チューブの部分で確認すると、硬質な砂で白色の薬液が浸透・固化していることを現地を確認した。
④ 当該工事に関して、本社からの支援状況、支援者	試験練り、注水試験について、防災事業室室員が支援。(不正に関与していた者ではない。)
⑤ 薬液使用量と産業廃棄物搬出量	<ul style="list-style-type: none"> ・薬液使用量：522.8kℓ 設計数量以上使用した。 ・一次協力業者への検収記録および一次協力業者から薬品メーカーへの支払い伝票記録により、薬液使用量を確認した。 ・最終混練した薬液の残量は少量(0.5m³)のため、産廃処分した。なお、薬液は全て混練し返却はしていない。 ・薬液注入作業中の産廃処理量(建設汚泥)：39m³ ・産廃マニフェストと社内原価実績から不正処理がないことを確認した。
⑥ リークおよび逆流の状況	・薬液の地表面へのリークおよび逆流はなかった。

削孔位置、削孔延長の管理手順・方法を確認した結果と管路位置計測システムによる位置計測により記録された出来形管理表を確認・照査した結果、出来形管理表に不正がないことを確認した。
 ・偏心量 276~426mm [許容偏心量 577mm(社内規格値 462mm)]

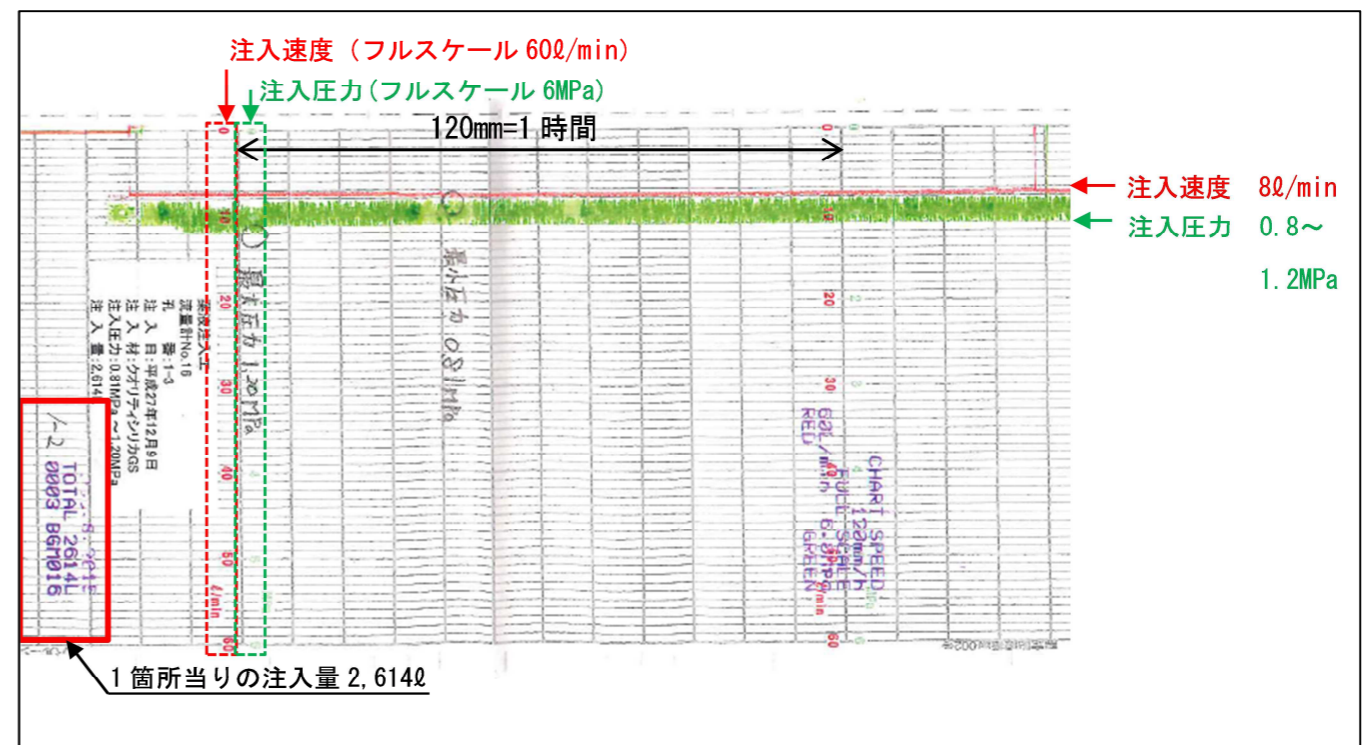
図-1.4 チャート紙の例

薬液注入詳細計画書にもとづき、注入管理機器の操作手順とチャート紙の記載状況および記録後の保管状態を確認した。チャート紙には、使用開始時にサインがあり、巻末まで切断・継足しなどの異常がないことを確認した。注入圧力、注入流量に異常がなく、注入日報とチャート紙に整合があり、工事担当者の聴き取り結果に矛盾がないことを確認した。

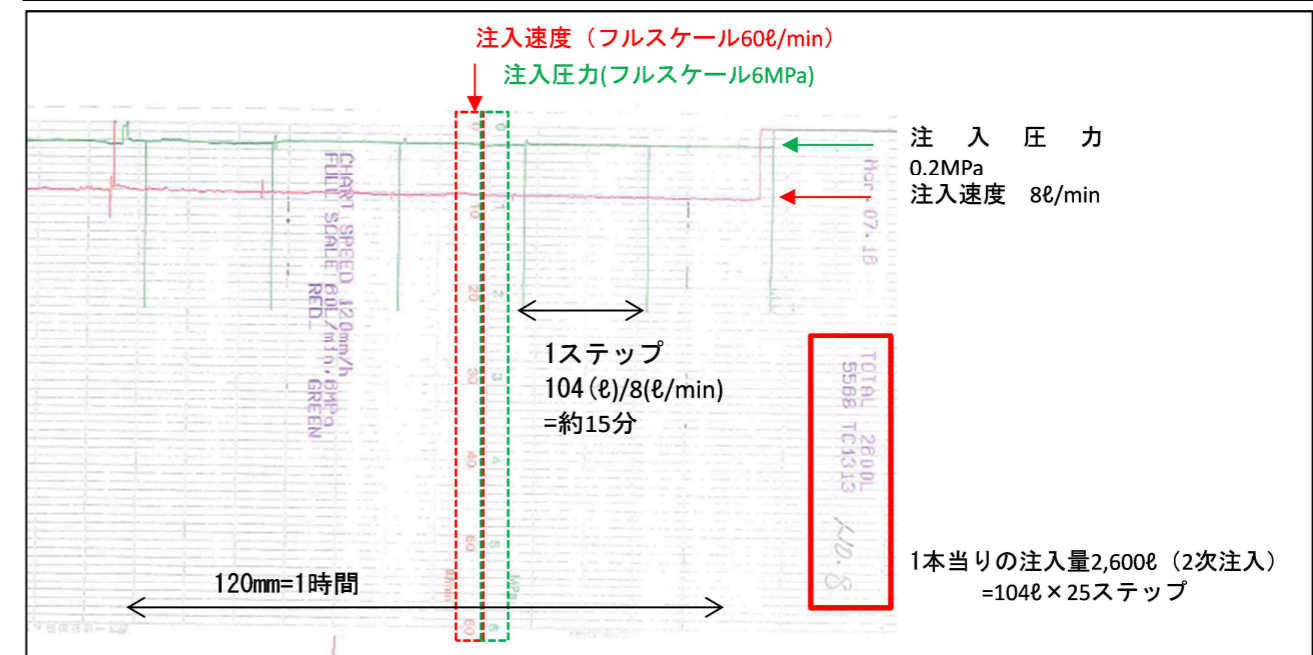
図-1.8 チャート紙の例

質疑項目	内容
①削孔管理に使用したシステム	二重管ダブルパッカー工法による鉛直削孔であり、パーカッションドリル機のロット長で管理した。
②注入量管理に使用したシステム	<ul style="list-style-type: none"> ・一次協力業者の管理装置により管理を行い、不正に使用されたシステムと異なる機器を使用した。 ・注入速度は二重管ダブルパッカー工法であったため、「新訂 正しい薬液注入工法(社団法人 日本グラウト協会 編)」を参考に、標準である8L/minとし、注入圧力の変動を確認しながら施工した。 ・注入圧力はチャート紙(写し)にて、0.2MPa程度で一定していたことを確認した。(図-1.8)
③事後調査	<ul style="list-style-type: none"> ・体制：(ボーリング、室内試験)(株)中部地質試験所 ・協力業者及び工事担当者へのヒアリング結果から、サンプリングした試料の現地での写真と試験室での状況を立会で確認した。
④当該工事に関して、本社からの支援状況、支援者	薬液の選定、配合試験の条件およびゲルタイム設定について、本社防災室室員が支援。(不正に関与していた者ではない。)
⑤薬剤使用量と産業廃棄物搬出量	<ul style="list-style-type: none"> ・薬液使用量 16.8kℓ(一次注入)、109.2kℓ(二次注入) 設計数量以上を使用した。 ・余分に搬入した薬剤は、発注者に残量を確認してもらった後、メーカーに返品した。 QSコロイド、QSセッターは、無償返却 QSバインダー(主剤)は処理費を支払いメーカーへ返却 QSバッファは全て使用 ・薬液の産廃処理はない。
⑥リークおよび逆流の状況	薬液が、地表面へ少量逆流した。その状況は、チャート紙で確認した。

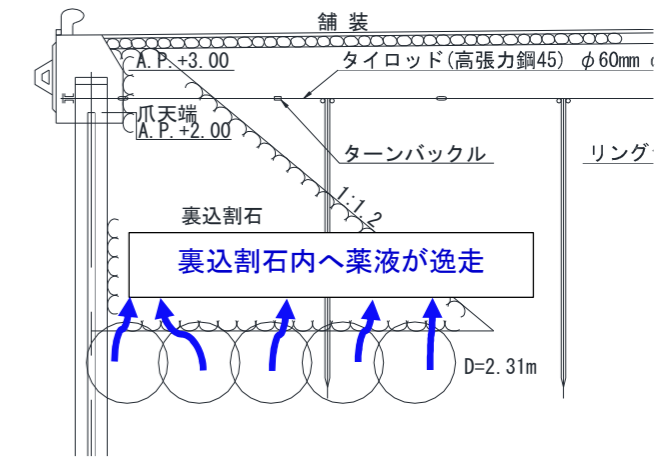
図-2.1 注入薬液の裏込割石内への逸走（イメージ）

裏込割石直下の砂層を薬液の注入対象としているため、注入した薬液が裏込割石内へ逸走しやすい状況にある(図-2.1)。

- 1) 裏込割石層（透水係数: $k = 10^0\text{cm/s}$ 程度）は砂層（ $k = 10^{-4}\sim 10^{-2}\text{cm/s}$ 程度）に比べ 2～4 オーダー透水性が高く、注入薬液は裏込割石に向かって抜けやすい。
- 2) 改良層の上層にある裏込割石の下端は、ある程度の不陸が生じていると考えられる。図-2.2 に示すように不陸によって相対的に砂層土被りが小さい（裏込割石が砂層に食い込み両者の間隔が小さい）注入点では、薬液が裏込割石下端の境界に沿って逸走しやすくなることも考えられる。

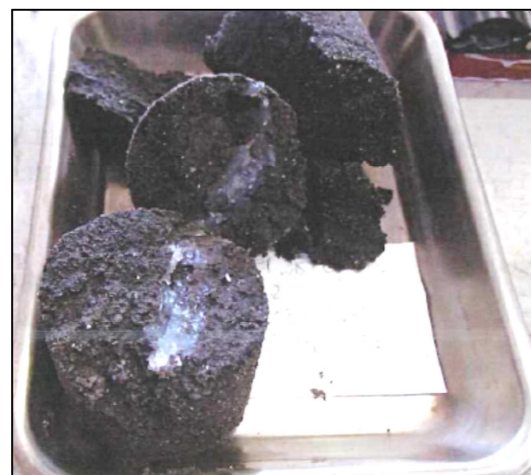
写真-2.1 割裂注入の痕跡を示す試料
(今回のサンプリング結果 No. 2 深度-9.1m)

表-2.2 に示すように、今回の確認調査における一軸供試体の湿潤密度は、1.450～1.946g/cm³の範囲に分布しており、改良対象の一部では細粒分を多く含有する等のばらつきがうかがえる。これは今回の改良対象が浚渫土砂による埋立層であるためと考えられる。このような細粒分を比較的多く含む土砂が存在する場所では、写真-2.1 に示すように、注入形態が脈状の割裂注入となり、薬液が逸走しやすくなる。

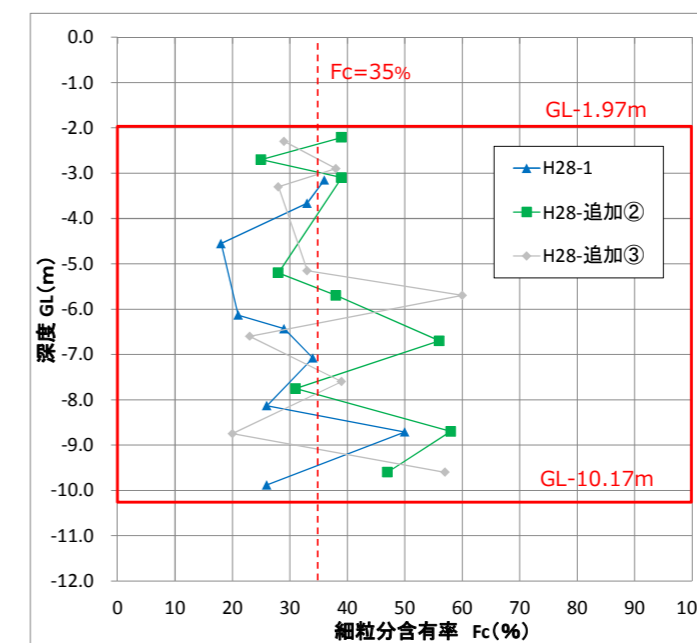
図-2.3 細粒分含有率の深度方向分布

一般的な溶液型薬液の浸透注入の適用範囲は、Fc<35%とされている*1。今回の現場では、深度-5m 以深では Fc が 35%より高い箇所が多く、図-2.3 に示すように、深度方向に細粒分含有率のばらつきが大きいため、透水性の良い箇所に薬液が集中したり、透水性の悪い場所で割裂注入傾向となり、薬液が改良範囲外に流出した要因となった可能性がある。

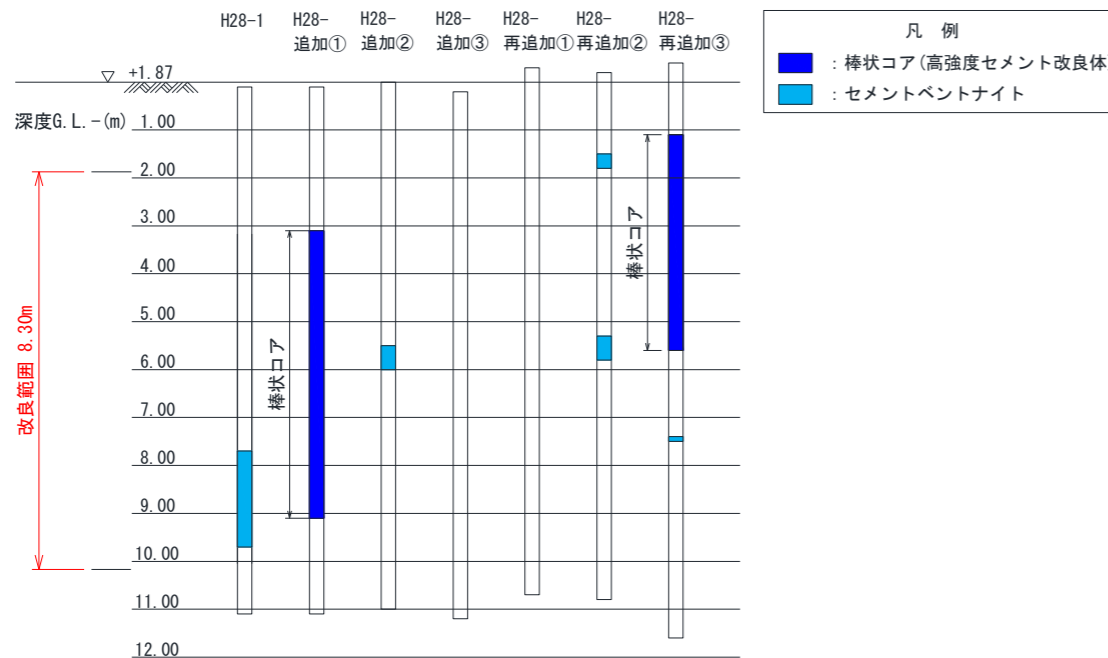
図-2.4 深度とコア観察結果の関係

セメント系固化体は、難透水性であり薬液が浸透しにくい。また、アルカリ性を示すため、酸性の薬液と反応してゲル化が早まり、割裂注入になり易く周囲に薬液が逸走した要因となった可能性がある。

図-2.4は、深度とコアの観察結果の関係をまとめたものである。“棒状コア”とは、高強度のセメント系固化体で、セメント固化処理工法によるものと推測され、2地点で確認されている。また部分的には、セメントベントナイトと推測される低強度のセメント系固化体も確認されている。

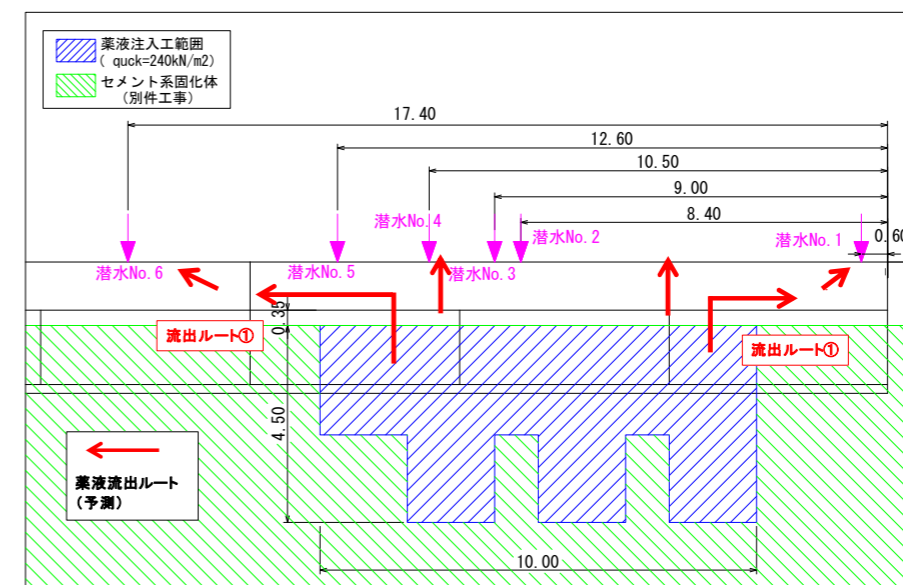
図-2.5 潜水調査位置と流出ルートの想定 (平面図)

当該現場では、割裂注入傾向となった薬液が、矢板のセクションから海側に流出した可能性があると思われ、潜水調査を実施した(H.28年10月14日に実施、図-2.5の潜水No.1～潜水No.6)。

その結果、改良範囲前面とその両側 5m 程度離れた場所の矢板のセクションにおいて、白濁した付着物(写真-2.2～2.7)が確認された。これらは、今回の施工範囲の外側 5m までの範囲で確認されており、それより外側では確認されていない。また、薬液の流出は、矢板セクションの深度方向の一部からである。これらの結果は、薬液の一部が矢板セクションから流出した痕跡である可能性が高い。

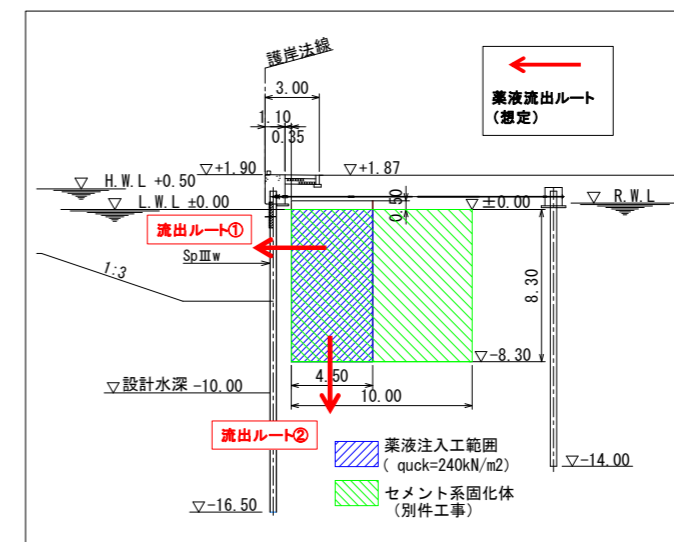
図-2.6 薬液流出ルートの想定 (断面図)

図-2.7 は、シリカ含有量増分の深度方向の分布を示したものである。図中の赤丸で囲った部分は、今回の改良深度より深い部分での試験結果であるが、改良対象範囲より、シリカ含有量増分の値が大きいことがわかる。この結果から、一部の薬液がゲル化する前に、改良範囲の下層に流出（沈下）した可能性が高い（図-2.6 の流出ルート②）。

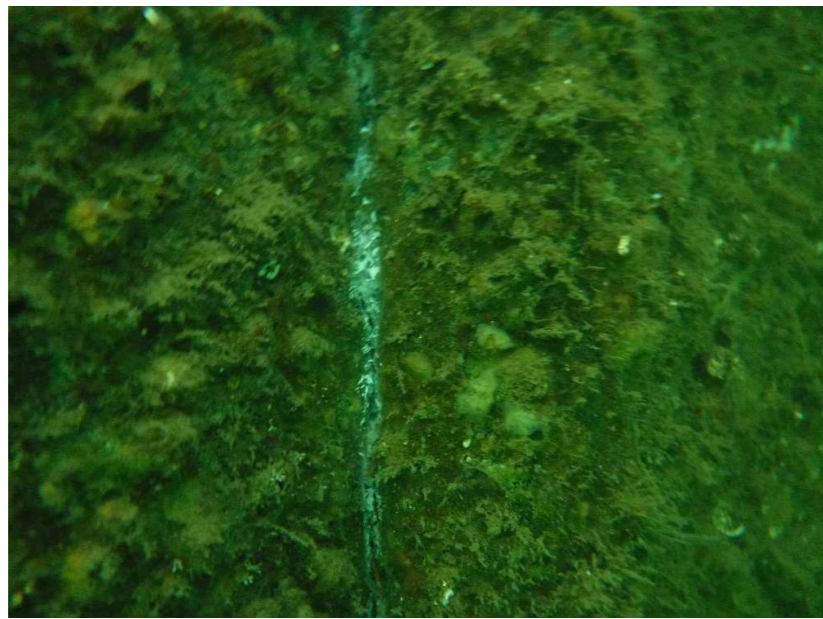
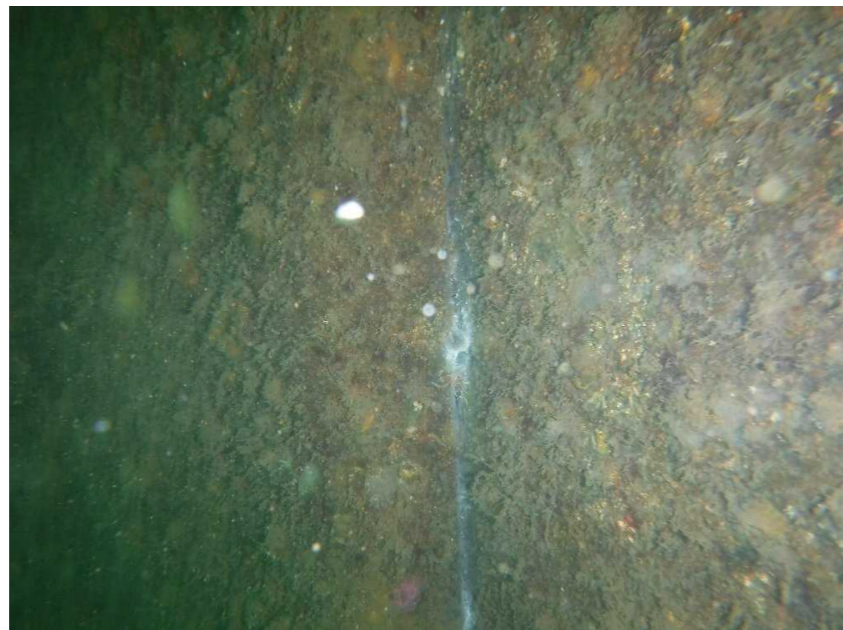
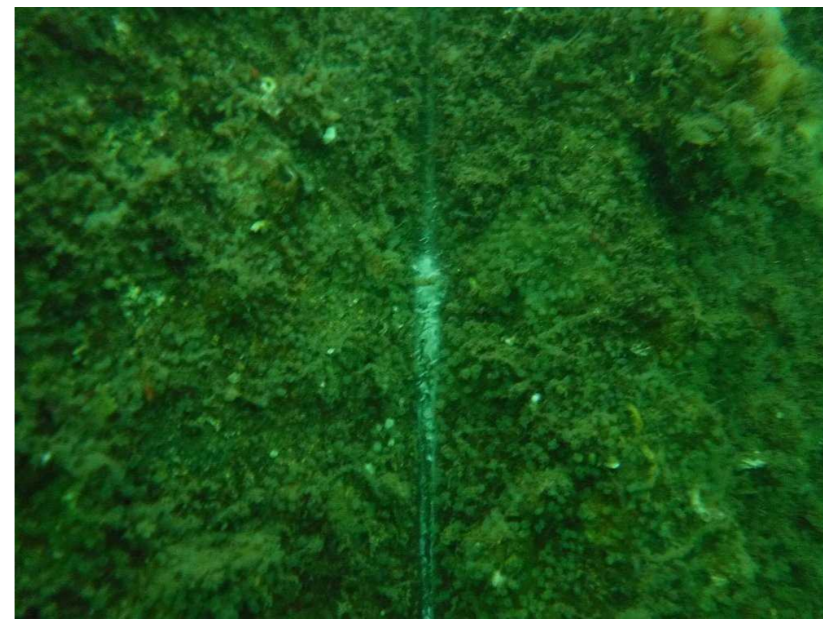
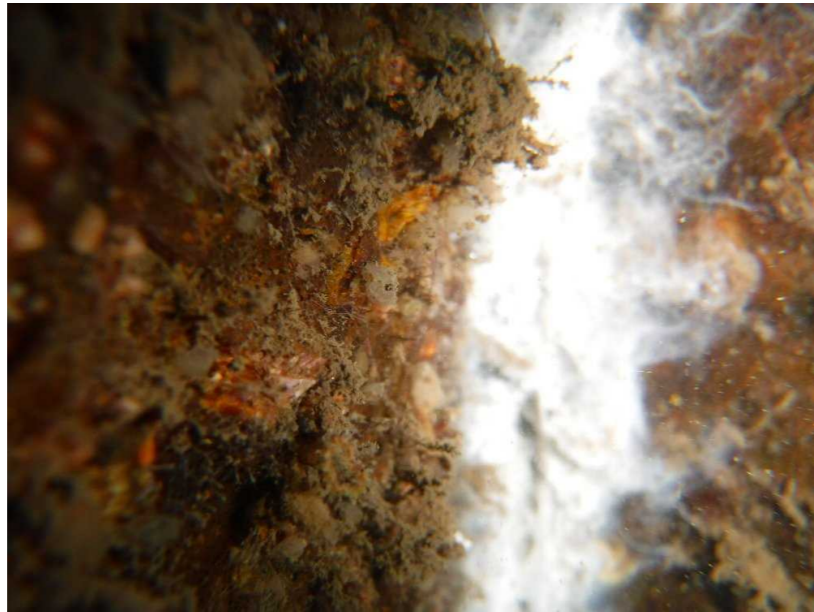
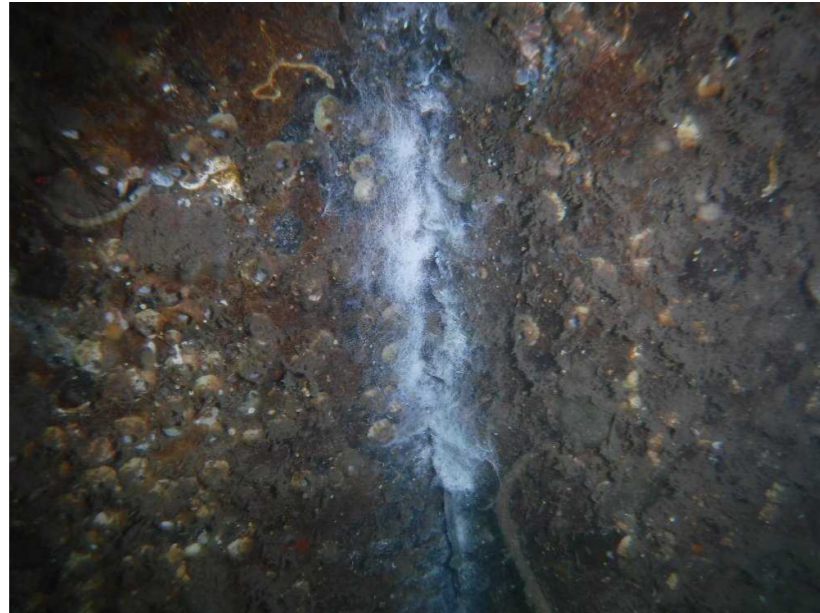
写真-2.2 白濁付着物（潜水 No. 1）

写真-2.3 白濁付着物（潜水 No. 2）

写真-2.4 白濁付着物（潜水 No. 3）

写真-2.5 白濁付着物（潜水 No. 4）

写真-2.6 白濁付着物（潜水 No. 5）

写真-2.7 白濁付着物（潜水 No. 6）

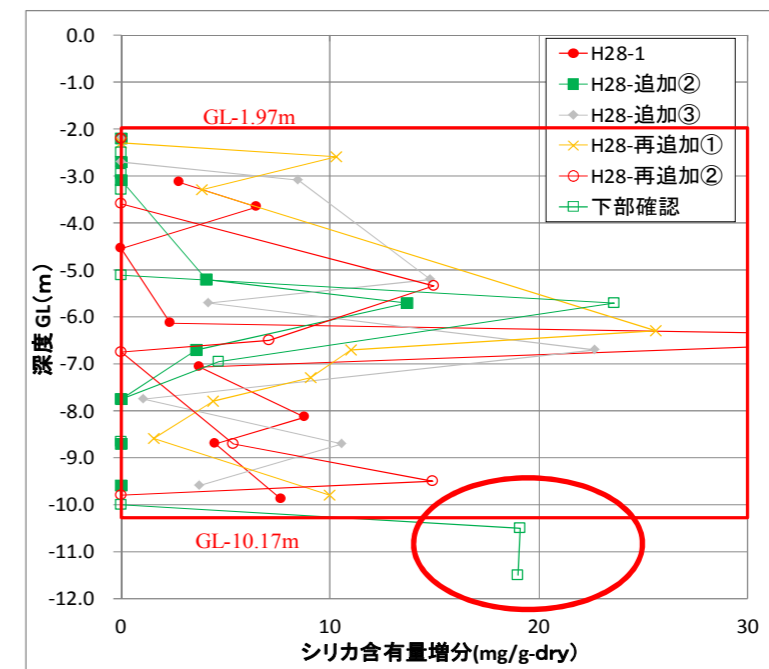
図-2.7 シリカ含有量増分の深度方向分布

しかし、当該現場の 1 点当たりの注入量は少なく、1 ステップあたりの注入時間は 15 分程度であるのに対し、サンドゲルタイム約 5 時間は長すぎたため、注入対象区域の下部に薬液が沈降した可能性がある。

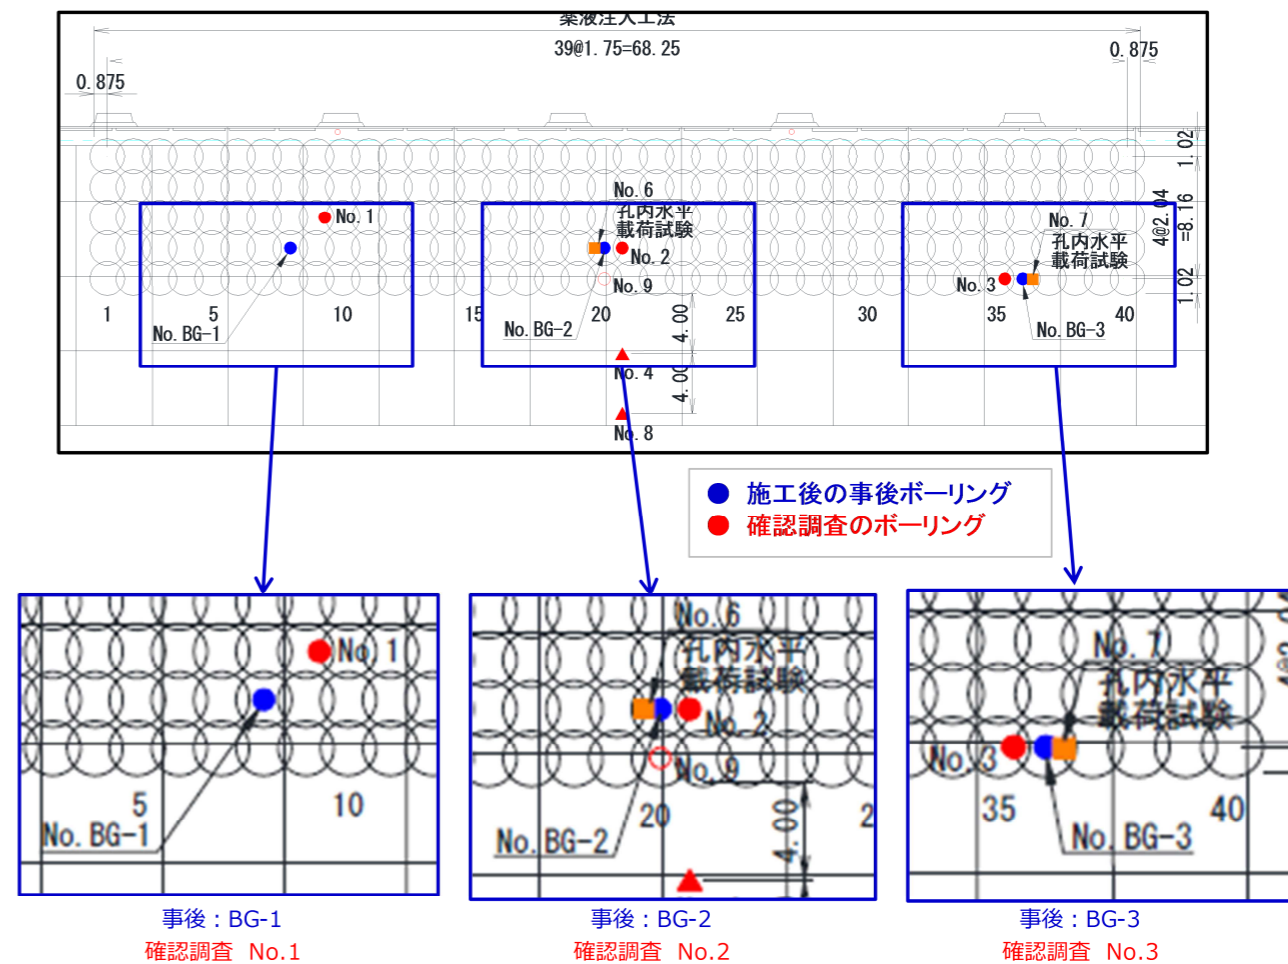
図-3.1 事後ボーリングと今回の確認調査における試料採取位置（千葉港）

図-3.1 に示すように、事後ボーリングでは、注入口のほぼ中心部で試料採取を行っている。これは、改良が1層に対して、試料をできるだけ長く採取するためである。それに対して、今回の確認調査では、注入口から改良径 R/2 の位置で試料採取を行っている。

仮に、薬液の割石層へ逸走や、割裂注入等のために改良対象範囲外への薬液が逸走したことがあると考えると、注入口から改良径 R/2 の位置で採取した場合より、試料採取場所が注入口に近いほど、一軸圧縮強度が大きくなる可能性がある。
