改善箇所説明図

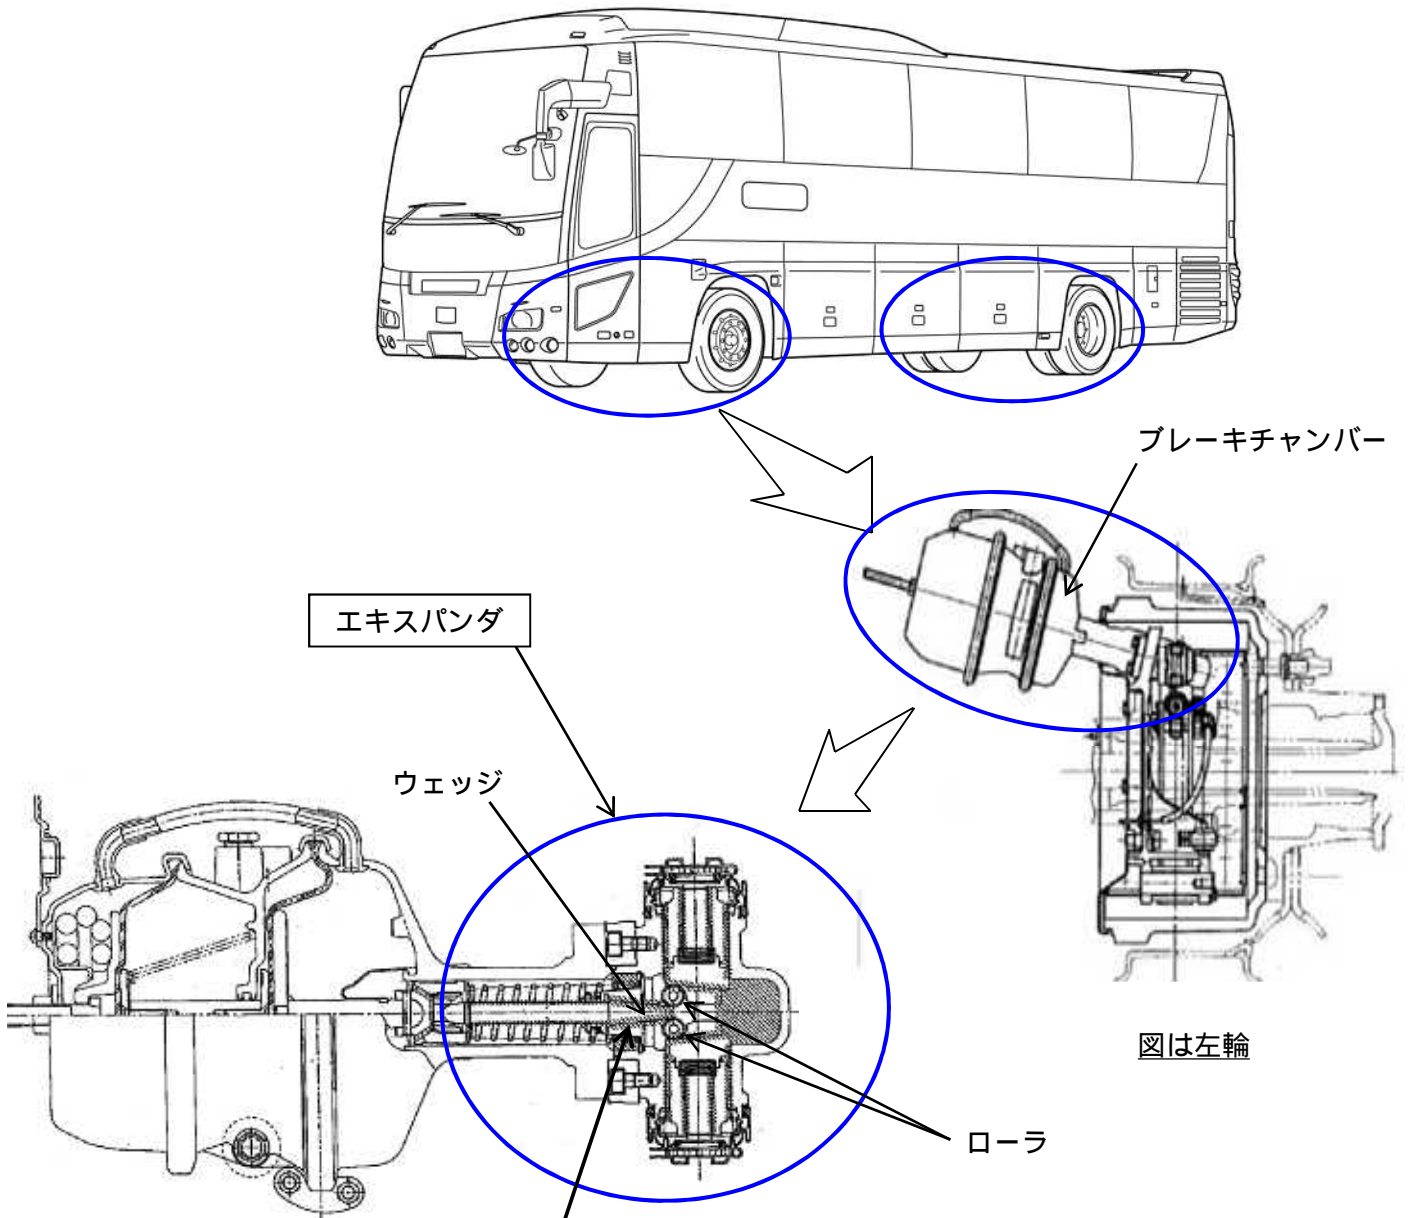
エキスパンダの断面図

基準不適合発生箇所

大型バスのブレーキにおいて、エキスパンダのウェッジの熱処理が不適切なため、硬度が不足しているものがある。そのため、制動を繰り返すことでウェッジが摩耗し制動力が変化し、最悪の場合、ウェッジが損傷し、車輪の制動ができなくなるおそれがある。

注： 内は点検及び必要に応じて交換する部品を示す。

全車両、当該エキスパンダの製造番号を点検し、対象のものは良品と交換する。

識別 : 改善済車両にはネームプレートに白色ペイントを塗布する。
