改善箇所説明図

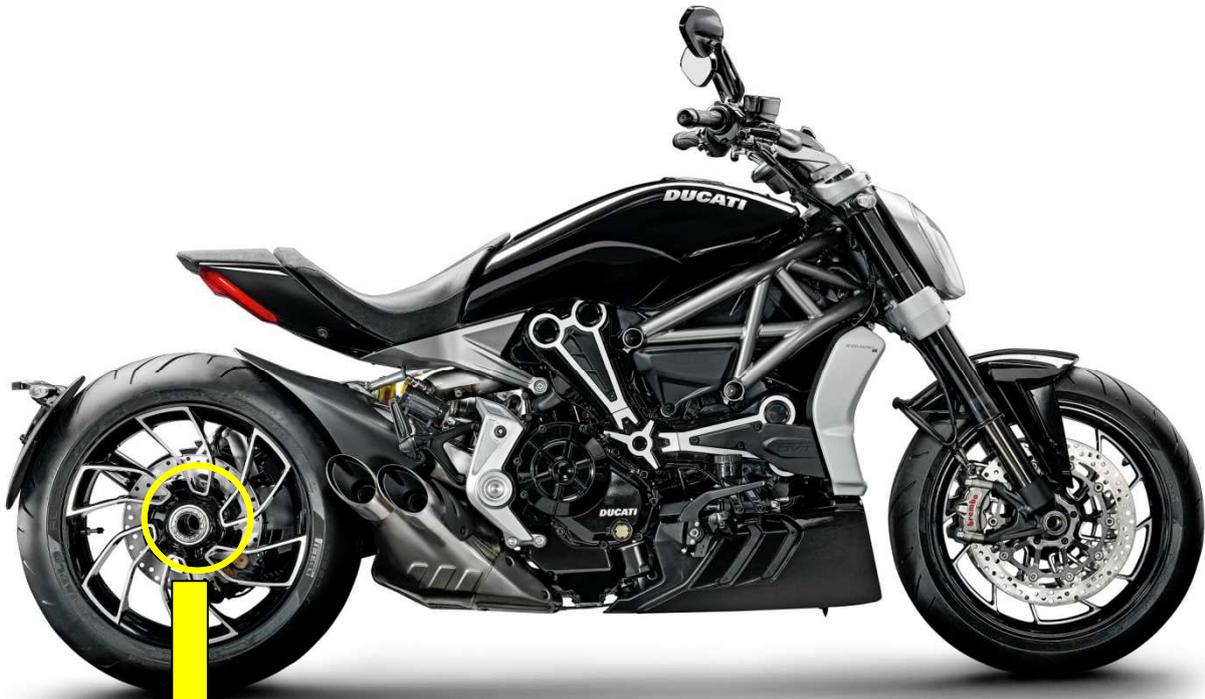
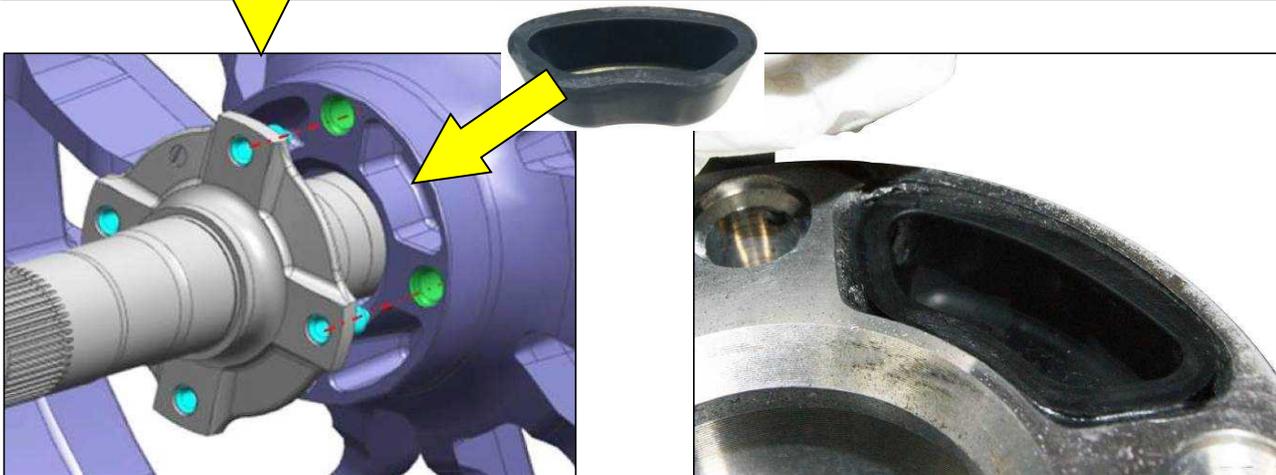
不具合発生箇所

不具合の内容

後輪ホイール・ハブ部の形状が不適切なため、整備等の脱着作業において、後輪ホイールに位置決めピンを差し込む際に誤った位置に差し込むことがある。そのため、位置決めピンに過大な応力がかかり、そのままの状態で使用を続けると、当該ピンが破損し、ホイールへ駆動力が伝わらなくなり、最悪の場合、転倒するおそれがある。

改善の内容

全車両、後輪ホイールと位置決めピンを点検し、損傷がある場合は、後輪ホイールを対策品に交換するとともに位置決めピンを新品と交換する。損傷がない場合は、誤った取り付けを防止するためのインサートを取り付ける。
