改善箇所説明図

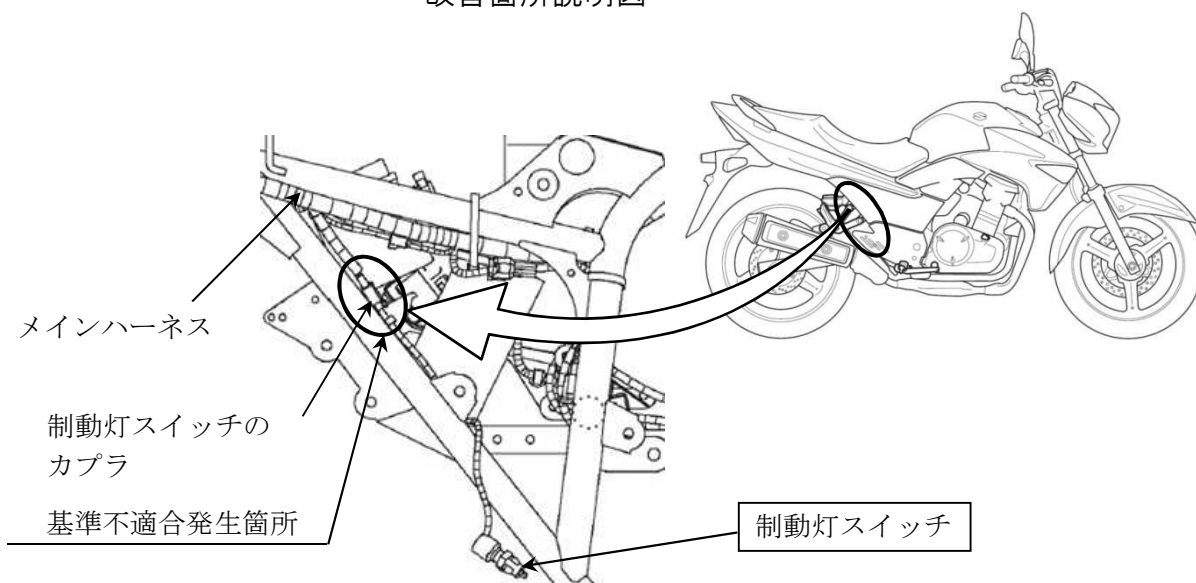
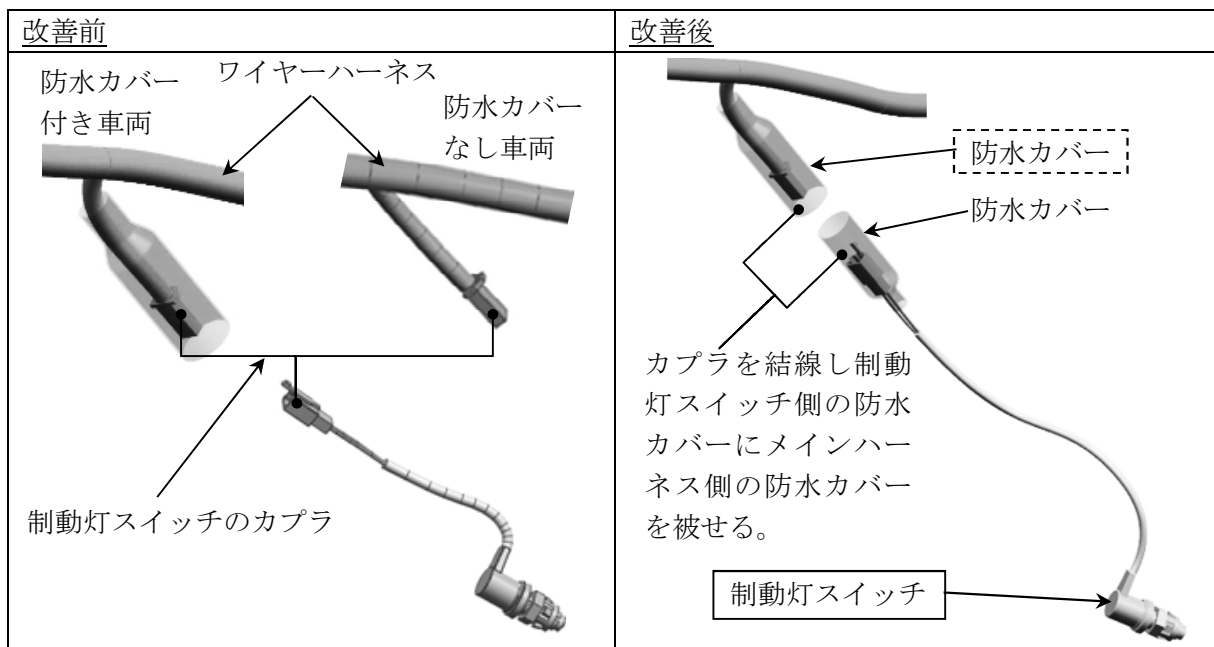
制動灯スイッチとメインハーネスを接続するカプラの防水構造が不適切なため、カプラが被水した際に水が電線内の芯線を伝わって制動灯スイッチ内部に浸入し、内部が腐食することがある。そのため、そのまま使用を続けると、制動灯スイッチ内部の回路が短絡し、最悪の場合、ヒューズが溶断して、前照灯、制動灯、尾灯が不灯となるおそれがある。

全車両、制動灯スイッチ側のカプラに防水カバーを追加した対策品に交換する。メインハーネス側のカプラに防水カバーが取り付けられていない車両には防水カバーを追加する。
