東京都豊島区内エレベーター事故調査報告書(概要)

社会資本整備審議会 昇降機等事故調査部会

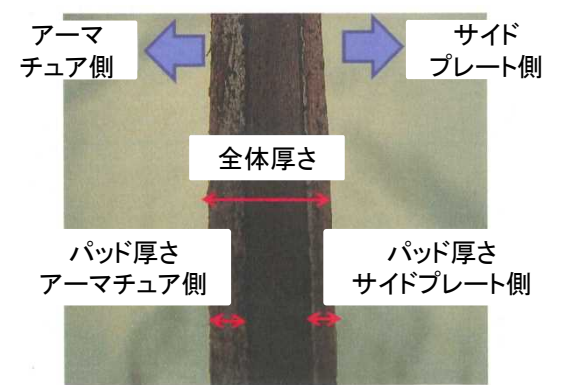
写真2 パッドの摩耗の状態

- 摩耗粉が堆積していた。(写真1)
- ブレーキ保持力がほぼ失われていた。(基準205.9~353.0Nm に対し、事故機の測定値は20Nm以下であった。)
- パッドが摩耗していたが、摩耗量はサイドプレート側とアーマチュア側で不均一であった。(初期厚さ4.0mmに対し、残存厚さはサイドプレート側約1.8mm、アーマチュア側約2.8mm)(写真2)

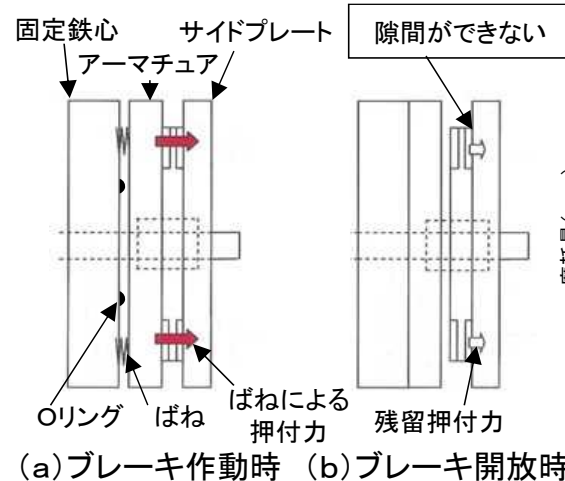
図2 押付力の発生

- ブレーキを開放するためコイルに電流を加えると、漏洩磁束により、ディスク(磁性体)に、サイドプレートの方向に約6Nの「残留押付力」が発生し、パッドがサイドプレートに押し付けられたまま回転する。(図2) (なお、スプラインが磁性体の類似機では磁束の流れが異なり、このような押し付けは発生しない。)

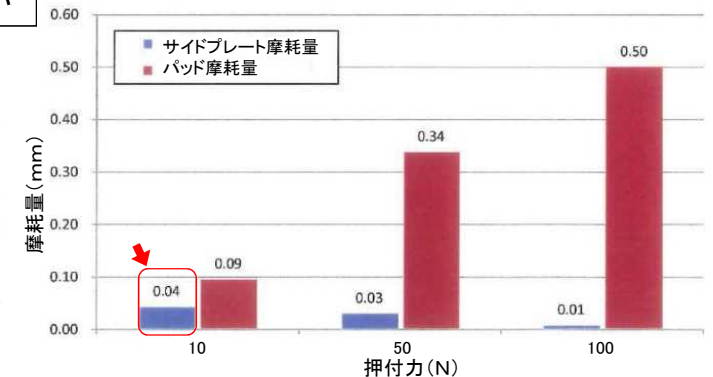
図3 押付力と摩耗量の関係

- サイドプレートにパッドを押し付けたまま回転させる試験を行ったところ、押付力が弱い(10N)ほど、サイドプレートの摩耗量が多かった。(図3) (なお、事故機(表面の凹凸が大きい等の特徴)とは別の種類のパッドでは、押付力10Nでのサイドプレートの摩耗は無かった。)

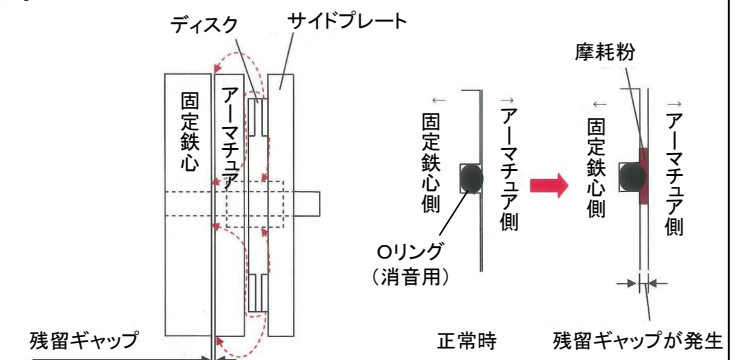
図4 摩耗粉による残留ギャップの発生

- サイドプレートとパッドとの摩擦により、サイドプレートから摩耗粉が発生。
- その摩耗粉がアーマチュアと固定鉄心との間のリング周辺部に堆積し、アーマチュアがコイルに吸引される際に、「残留ギャップ」が発生。(図4)
- 残留ギャップが大きくなるとコイルがアーマチュアを吸引保持できなくなり、ブレーキ引き摺り運転が発生。
- 引き摺りによりパッドの摩耗が進み、ばね力が弱くなりブレーキ保持力が低下。

- かごが戸開したまま上昇したり、最上階を超えて突き上げたりしたのは、巻上機のブレーキがパッドの摩耗により制動ばね力が低下し、かごを保持できなくなったためと認められる。
- パッドが摩耗したのは、サイドプレートからの摩耗粉によってアーマチュアと固定鉄心との間の隙間が大きくなって吸引力が低下し、ブレーキが開放できずに引き摺り状態となったためと考えられる。
- サイドプレートからの摩耗粉が発生したのは、
 - ・ディスクの材料が磁性体であったが、軸との間の部材に非磁性体を用いたため、ディスクと軸との間の部材との間には磁力が発生せず、ディスクにはサイドプレートに引き寄せられる磁力のみが作用したため
 - ・パッドの材質が凹凸が大きい等の特性により、サイドプレートの鉄粉が表面に固着し、同種金属の摺動のようになってサイドプレートの摩耗が継続的に進行したためと推定される。

- 東芝エレベータは、同型式及び類似型式(スプラインが非磁性体でかつパッドの材質が事故機と同一)のブレーキが適用されているエレベーター1,890台を対象に、今後、ブレーキを非磁性体のディスクのものに交換することとしている。
- 東芝エレベータは、上記のエレベーターのうち、ブレーキスイッチが設置されているものを除く1,563台に対し、平成28年11月末までに温度センサーを取り付け、異常な温度上昇を検出した場合にエレベーターを停止させることとした。
- 他のブレーキ製造者が製造している同構造のものを含め、磁性体のディスクと非磁性体のスプラインを組み合わせたブレーキを使用しているのは、東芝エレベータを除きなかった。
