改善箇所説明図

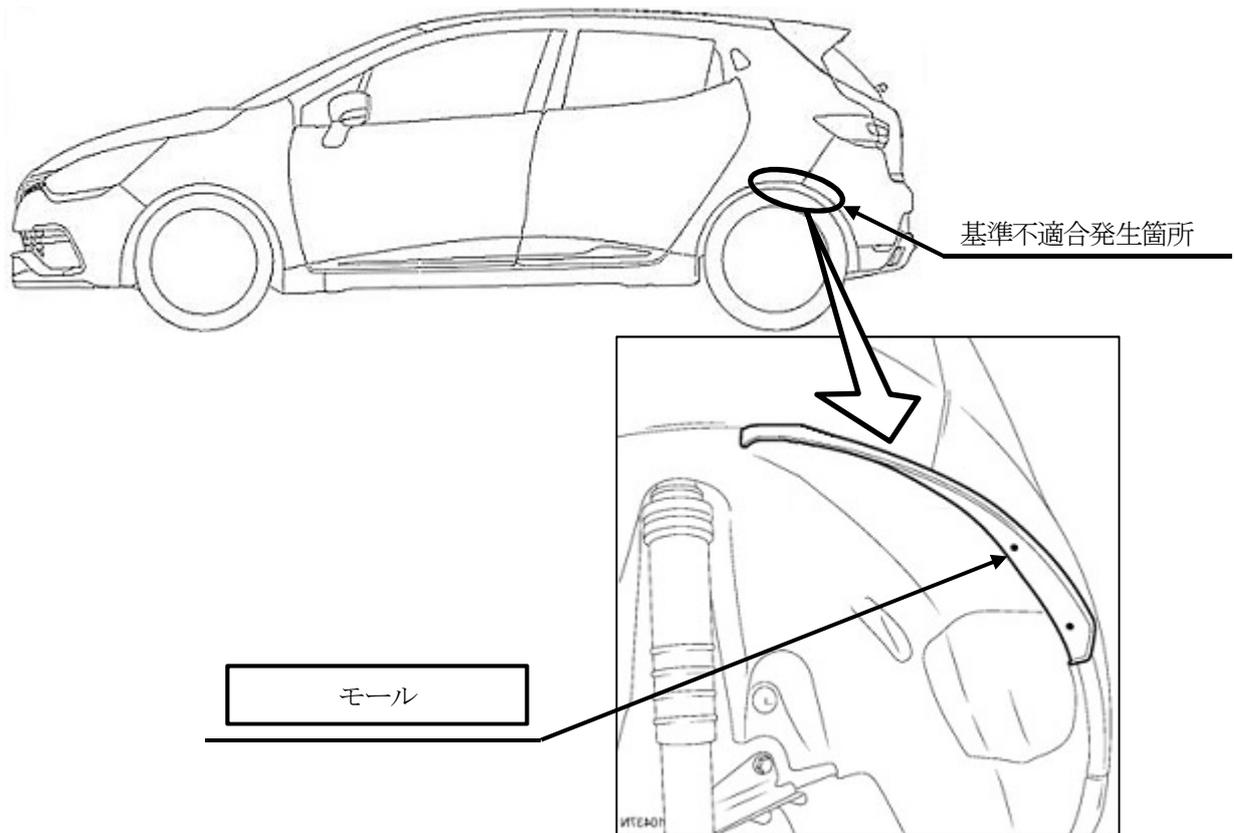
注：図中の は対策のために取り付ける部品を示す。

リヤフェンダーにおいて、リヤフェンダーの端部とホイール表面との鉛直面の位置の差が少ないため、車体やシャシ部品の製作誤差等によって、リヤフェンダーからホイール表面が突出することがある。そのため、保安基準第18条に適合しなくなるおそれがある。

全車両、リヤフェンダーにモールを取り付ける。

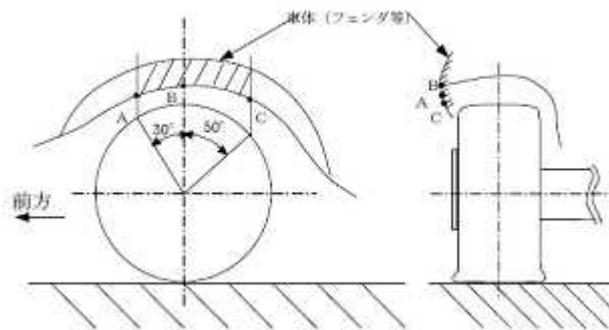
参考図

自動車が直進姿勢をとった場合において、車軸中心を含む鉛直面と車軸中心を通りそれぞれ前方 30° 及び後方 50° に交わる2平面によりはさまれる走行装置の回転部分(タイヤ、ホイール、ホイール・キャップ等)が当該部分の直上の車体(フェンダ等)より車両の外側方向に突出していないもの
