## [改善箇所説明図]

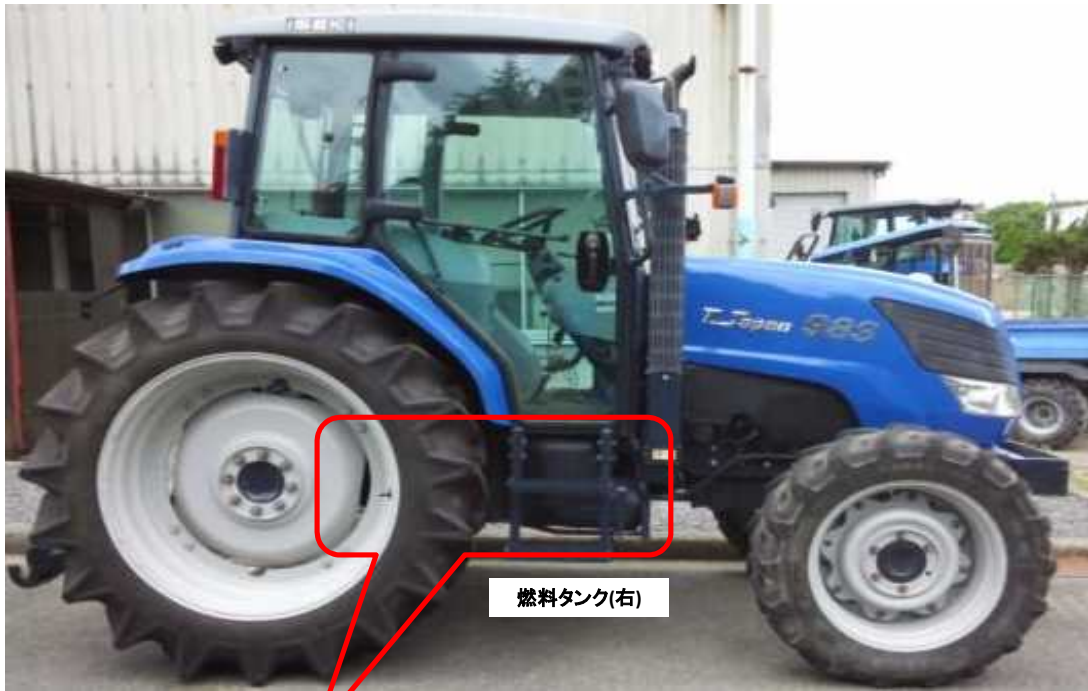
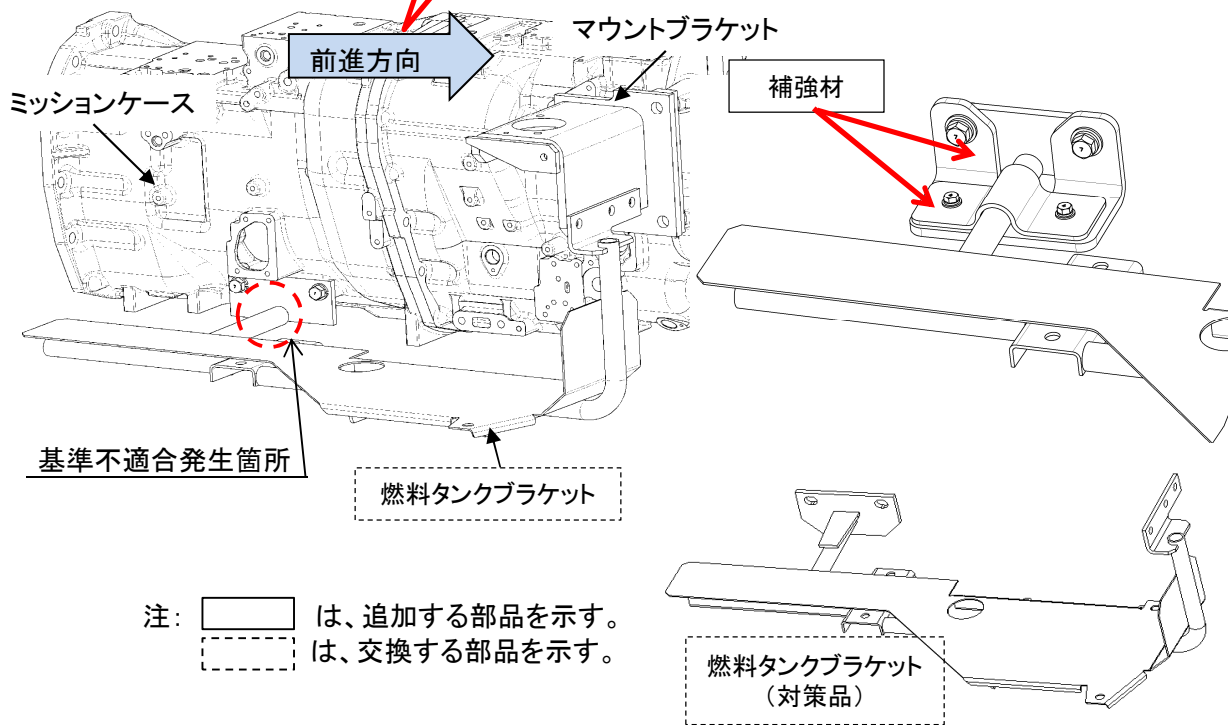
農耕トラクタの右側燃料タンク取付ブラケットにおいて、当該ブラケット取付部の溶接強度が不足しているため、走行時の振動等により取付部に亀裂が生じることがある。そのため、そのままの状態で使用を続けると、亀裂が進展して燃料タンクが傾き、最悪の場合、燃料タンクが脱落するおそれがある。

全車両、燃料タンクブラケット取付部を点検し、損傷しているものは、対策品に交換し、損傷がないものは、補強材を取り付ける。

追加した補強材または、対策品のブラケットにて識別する。
