改善箇所説明図

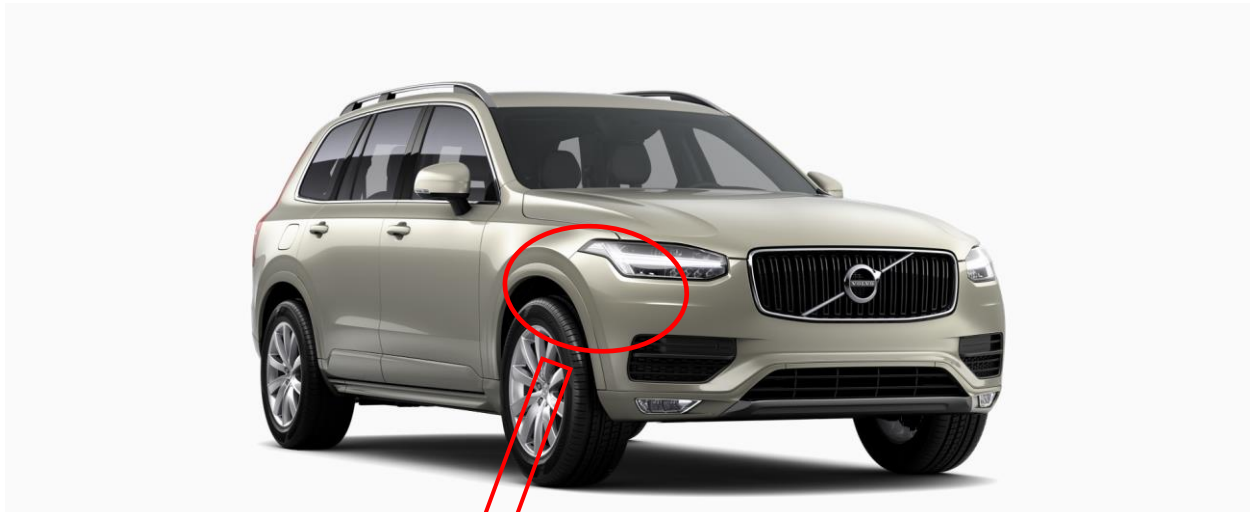
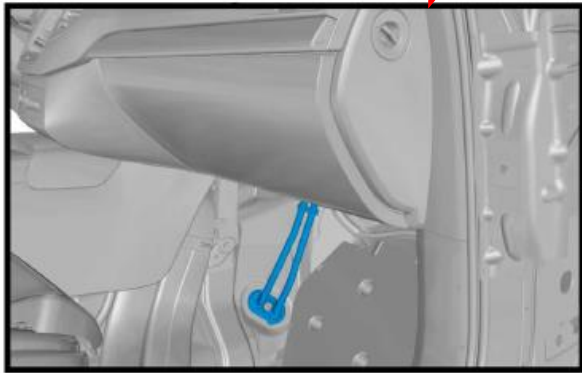
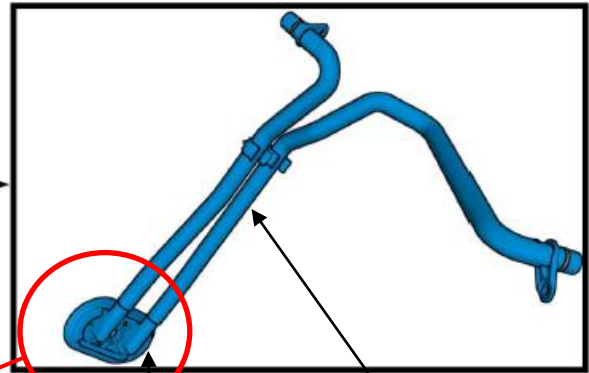
基準不適合発生箇所

コネクター部

ドレンホース
アッセンブリー

エアコンにおいて、ドレンホースの車体への組付け作業が不適切なため、ドレンホースコネクター部に内装が噛み込んでいるものがある。そのため、エアコンの凝縮水が車内に漏れ出して、通信回路の配線の接続コネクター内部に浸入し、そのままの状態で使用を続けると、端子が腐食して接触不良となり、エアバッグの警告灯やエンジン警告灯が点灯し、最悪の場合、衝突時にエアバッグが展開しないおそれがある。

全車両、ドレンホースの取り付け状態を点検し、正しく取り付けられていない場合は、新品と交換する。また、接続コネクター端子の状態を確認し、異常が認められた場合は接続コネクターの端子交換を行なう。
