# 改善箇所説明図

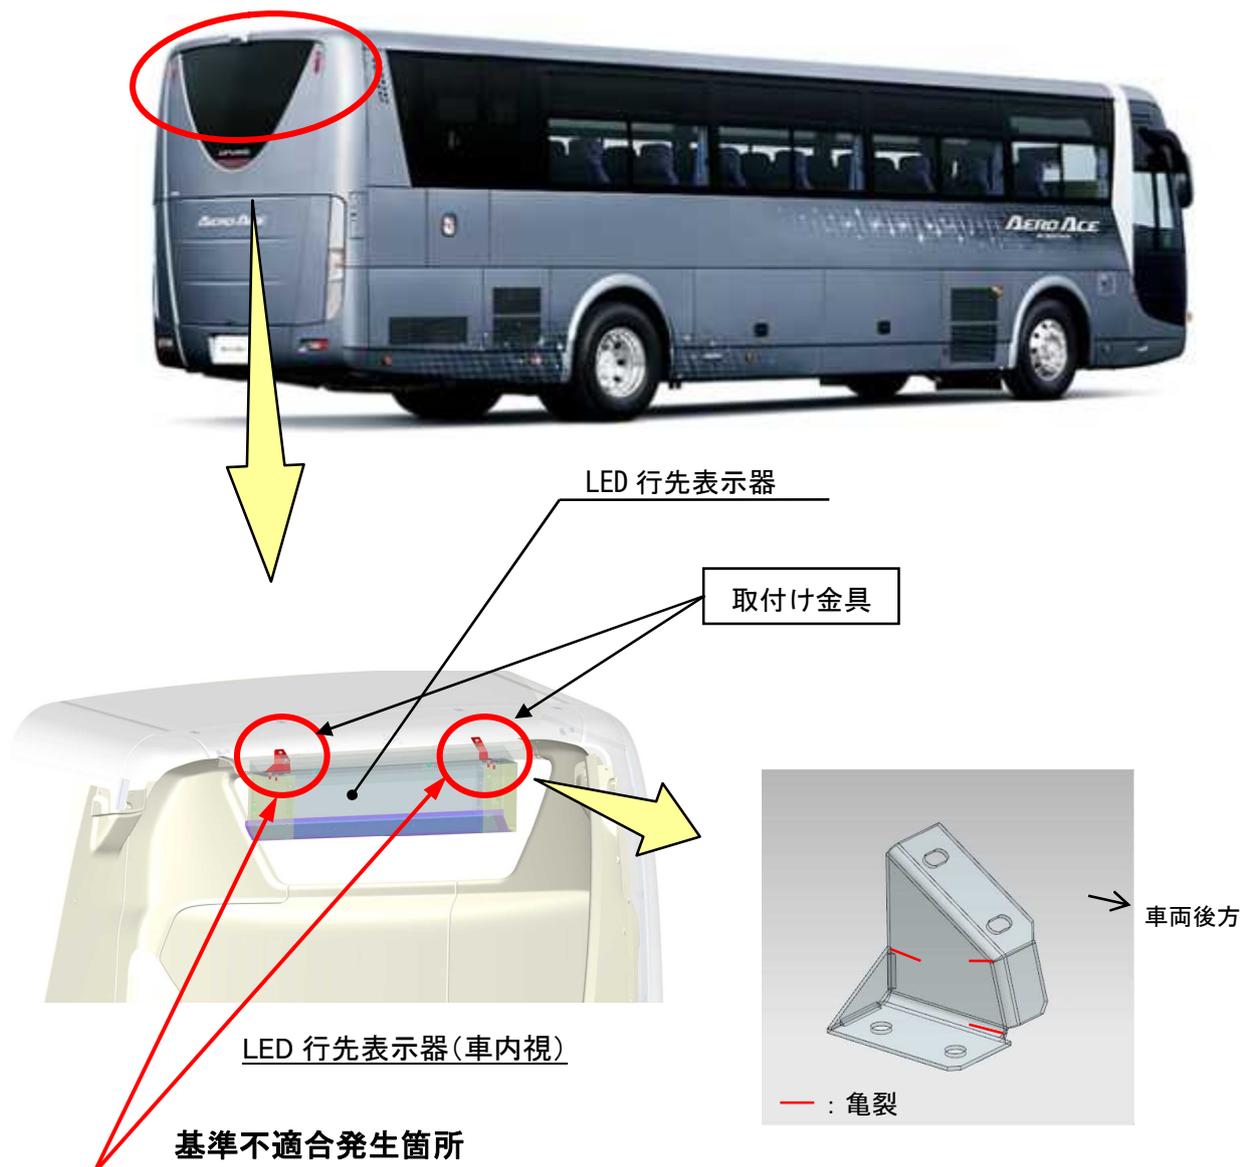
オプションの車両後側用 LED 行先表示器を装着した大型観光バスにおいて、行先表示器の取付け金具の強度が不足しているため、車両振動により当該金具に亀裂が発生するものがある。そのため、そのままの状態で使用を続けると、亀裂の進行により当該金具が破断し、行先表示器が脱落するおそれがある。

全車両、取付け金具を対策品に交換する。

注 : □ は、交換部品を示す。
