事業用自動車事故調査報告書 概要

～トラクタ・コンテナセミトレーラの転落事故～

(神奈川県足柄下郡箱根町)

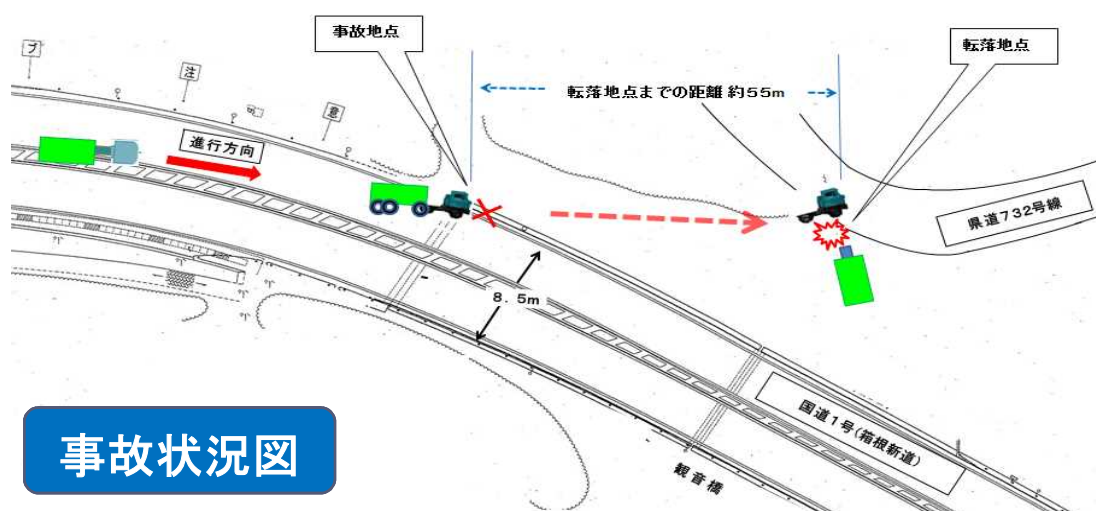
事故状況図

平成27年6月29日2時57分頃、神奈川県足柄下郡箱根町の国道1号（箱根新道）において、トラクタ・コンテナセミトレーラが国際海上コンテナを積載して走行中、長い下り坂の先の右カーブを曲がり切れずに左側のガードレールを突き破り、約40m下の県道に転落した。

この事故により、トラクタ・コンテナセミトレーラの運転者が死亡した。転落の際、トラクタとコンテナセミトレーラが分離して、トラクタから火災が発生した。

- ・ 運転者が下り坂でエンジブブレーキや補助ブレーキを活用せずにフットブレーキによる制動を多用したことで**フェード現象が発生**し十分な制動が得られなかった可能性が考えられ、制限速度の50km/hを上回る80km/hを超える速度でカーブを通過したところで、曲がり切れずにガードレールを突き破り転落したものと考えられる。
- ・ 事業者等は、運転者に対し**始業点呼を実施せず**、運行の安全を確保するための**必要な指示を行わず**、また、連続する下り坂における**運転方法についての指導教育を行って**いなかった。これらのことが事故につながった可能性が考えられる。

- ★ 運転者が連続する下り坂道路等を運転する場合は、運行管理者が点呼の際に**道路の特徴や注意を要する情報**について指示することが重要であり、特に、通常の運行形態と異なる長距離運転等を行わせる場合には、**休憩場所等について確実に指示**を行うことが必要である。このため、事業者は、**運行管理業務を交替制**で行わせることや補助者を選任することにより、**点呼を確実に実施**することが必要である。
- ★ 事業者は、下り坂が連続する道路でフェード現象が発生しないよう、運転者に対して、フットブレーキの多用を避け、エンジブブレーキや補助ブレーキを活用する**運転操作**を行うことについての**実践的な指導教育**を行うことが重要である。
