改善箇所説明図

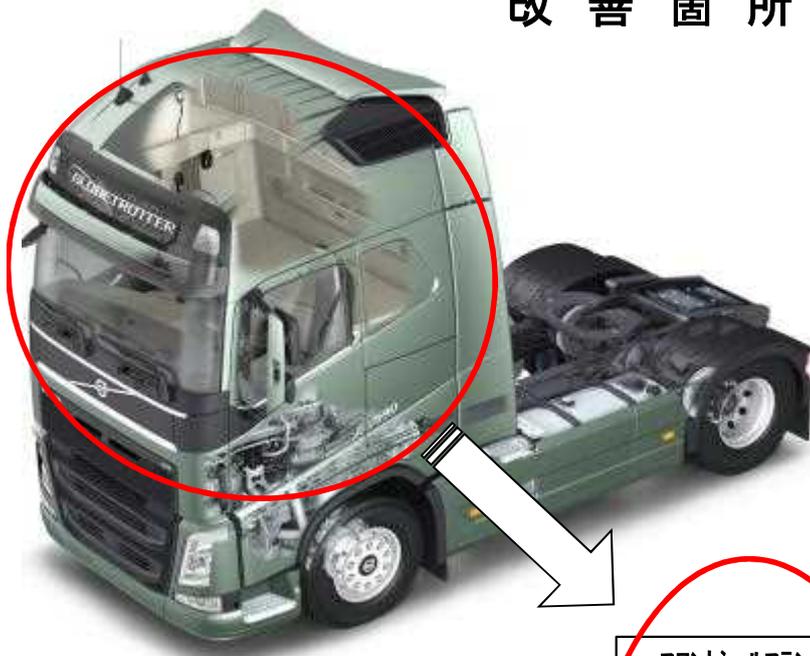
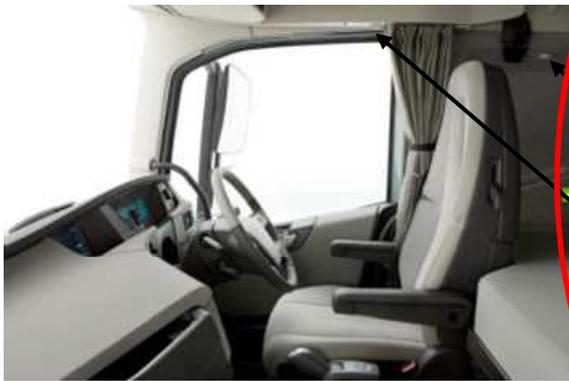
- フロントシェルランプ
2x5w
- 寝台リーディングランプ
(左右) 2x5w
- 前席リーディングランプ
(左右) 2x5w
- ドアインステップランプ
(左右) 2x5w

大型トラックのインテリアランプ（室内灯）において、当該ランプのプリント回路基板（PCB）の絶縁処理が不適切なため、基板の端子間に湿気や埃が付着した場合、内部短絡することがある。そのため、そのままの状態で使用を続けると、短絡電流によって基板が発熱し、最悪の場合、焼損に至るおそれがある。

全車両、当該ランプと既存配線の間にはヒューズ入り配線を追加する。

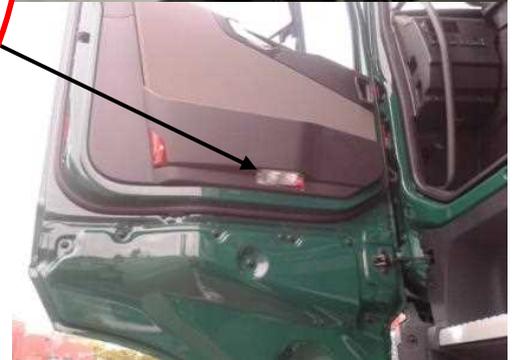
対策後：ヒューズ付配線を追加した状態
