改善箇所説明図

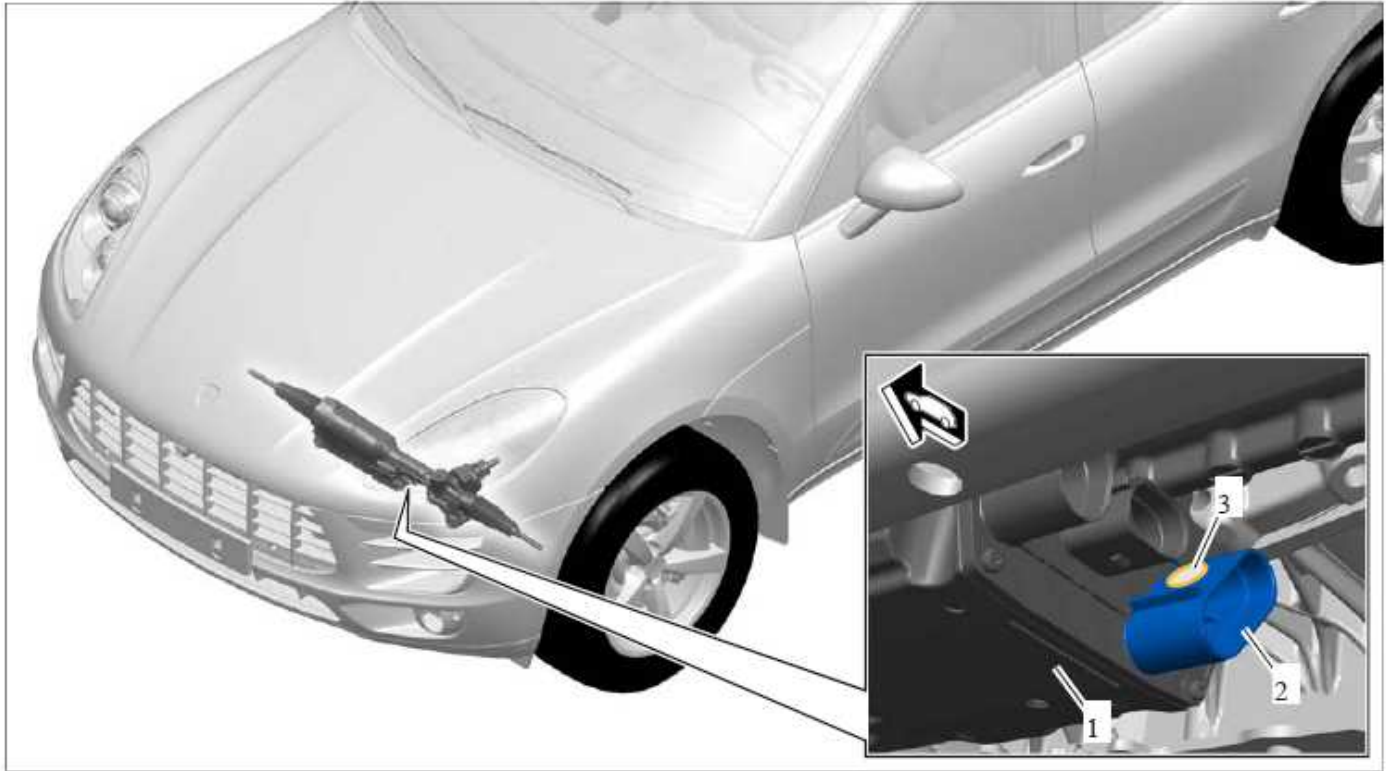
不具合発生箇所

電動式パワーステアリングコントロールユニットにおいて、通気孔に貼付する防水フィルタの製造が不適切なため、防水処理が行われていないものがある。そのため、通気孔から雨水等が浸入すると、コントロールユニット内の回路が短絡して警告灯が点灯し、ハンドルの操作力が増大するおそれがある。

全車両、防水フィルタを点検し、不良品が取り付けられている場合は、さらにコントロールユニットも点検する。その結果、正常な場合は、フィルタを良品に交換し、異常が確認された場合は、コントロールユニットを新品に交換する。

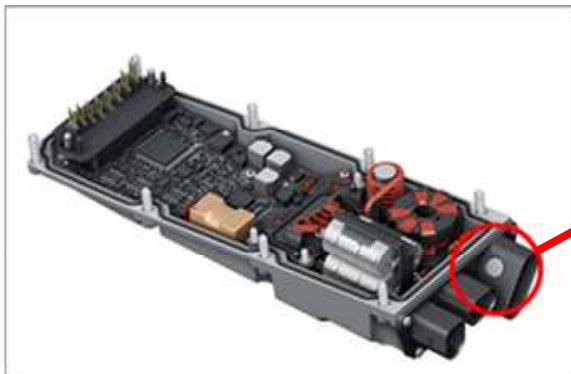
フィルタ
防水性 OK
(水を弾いている)

フィルタ
防水性 NG
(水が浸透している)
