改善箇所説明図

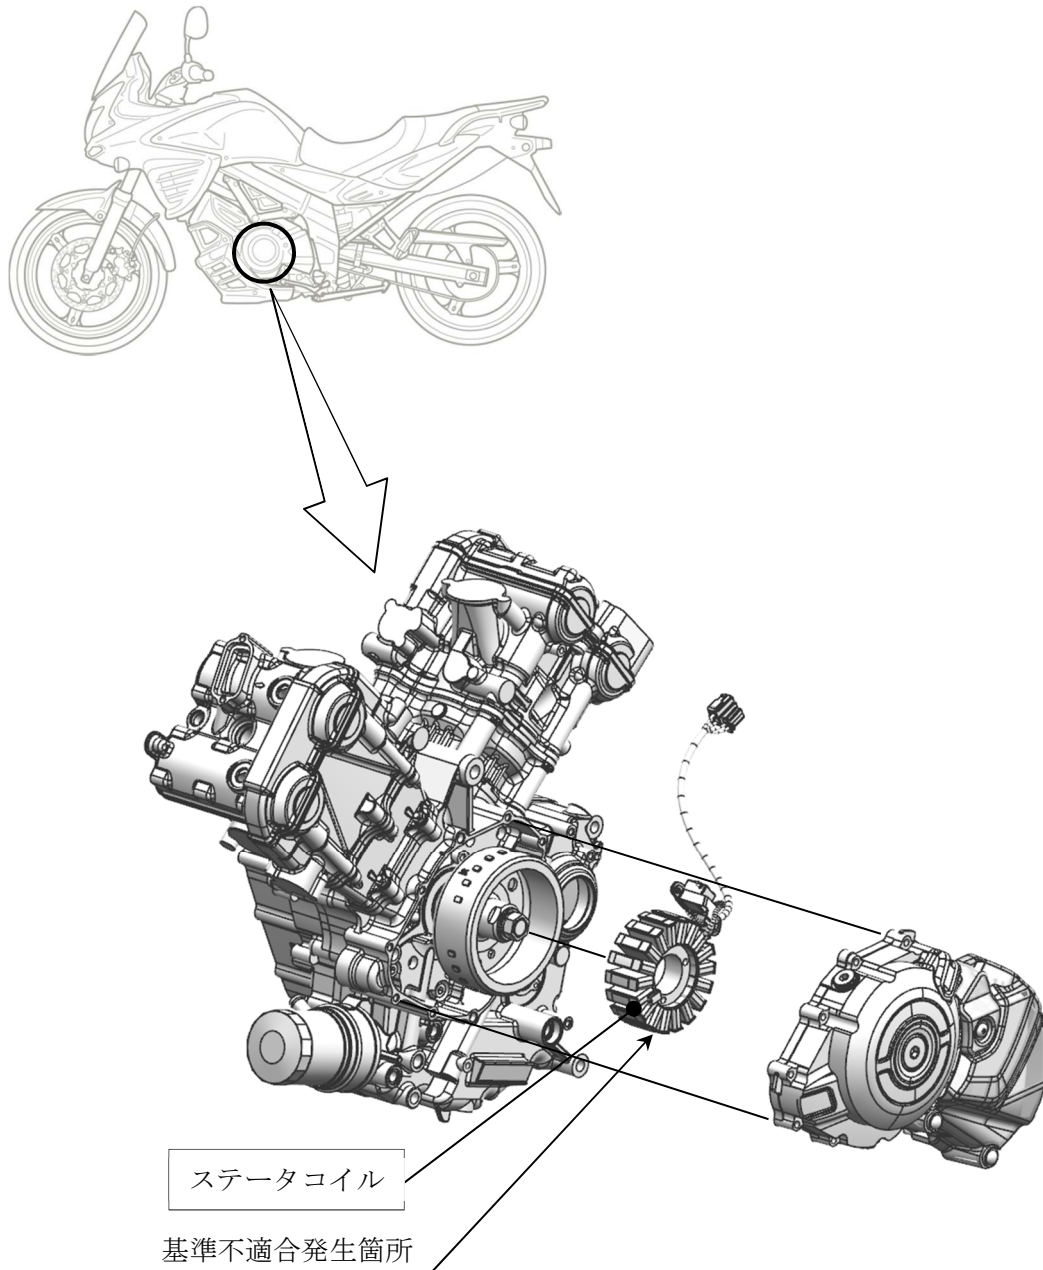
注： は交換する部品を示す。

発電機において、ステータコイルの耐熱性が不足しているため、当該コイルが高温になるとコイル線被膜が損傷しコイルの一部が短絡することがある。そのため、発電量が少なくなり、そのまま使用を続けると、バッテリーが充電不足となり、最悪の場合、走行中にエンジンが停止して再始動ができなくなるおそれがある。

全車両、ステータコイルを対策品と交換する。

識別：右側シートレール部に緑色のシールを貼付する。
