# 改善箇所説明図

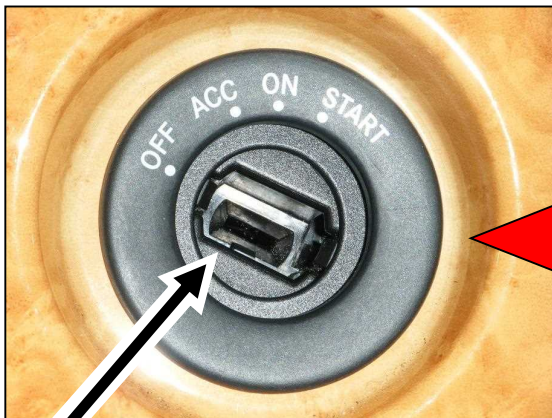
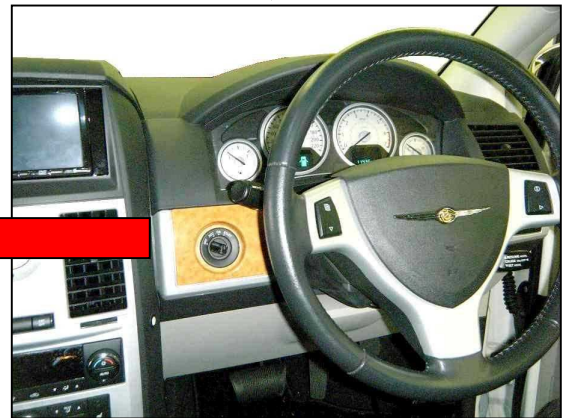
イグニッションキーシリンダ

基準不適合発生箇所

- ①イグニッションキーシリンダにおいて、“ON”位置の節度が弱いものがある。そのため走行中にイグニッションキーに触れるとキーポジションが“ON”から“ACC”へ動き、エンジンが停止してしまうおそれがある。
- ②改善措置を行ったイグニッションキーシリンダにおいて、“ON”位置の節度が強すぎるものがある。そのため、イグニッションキーの操作性が悪いおそれがある。

全車両、イグニッションキーシリンダを対策品に交換する。
