改善箇所説明図

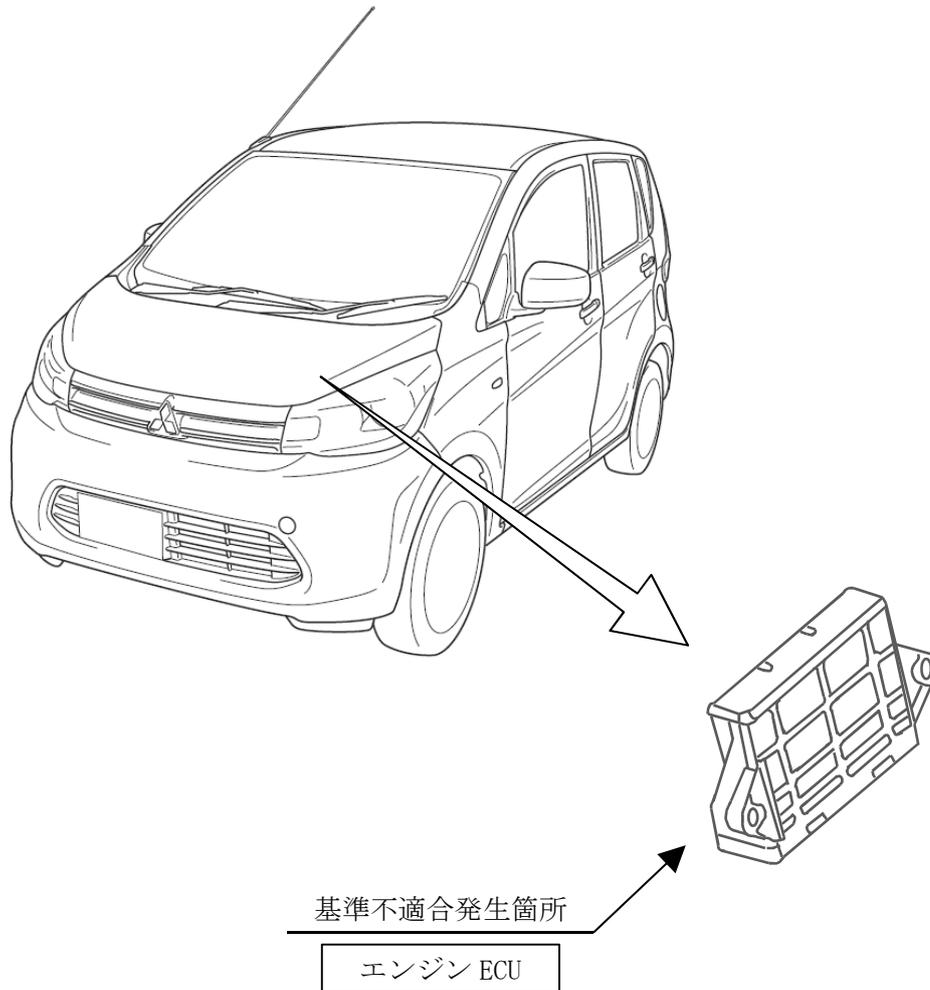
- ① エンジンの始動装置(スターター)において、エンジン制御プログラムが不適切なため、エンジンクランキング開始直後のシフト操作により、スターターモーターピニオンギヤがエンジンのリングギヤに強嵌合し、その衝撃でギヤが破損することがある。そのため、エンジン始動時に異音が発生し、最悪の場合、エンジンが始動できなくなるおそれがある。
- ② アイドリングストップ機能付き車のエンジンECUにおいて、エンジン制御プログラムが不適切なため、触媒劣化診断が適正に実施されないことがある。そのため、触媒が劣化しても警告灯が点灯しないおそれがある。

注：図中の 内は、プログラムを書き替える部品を示す。

- ①②全車両、エンジン制御プログラムを対策仕様に書き替える。
