改善箇所説明図

ABSアクチュエータ

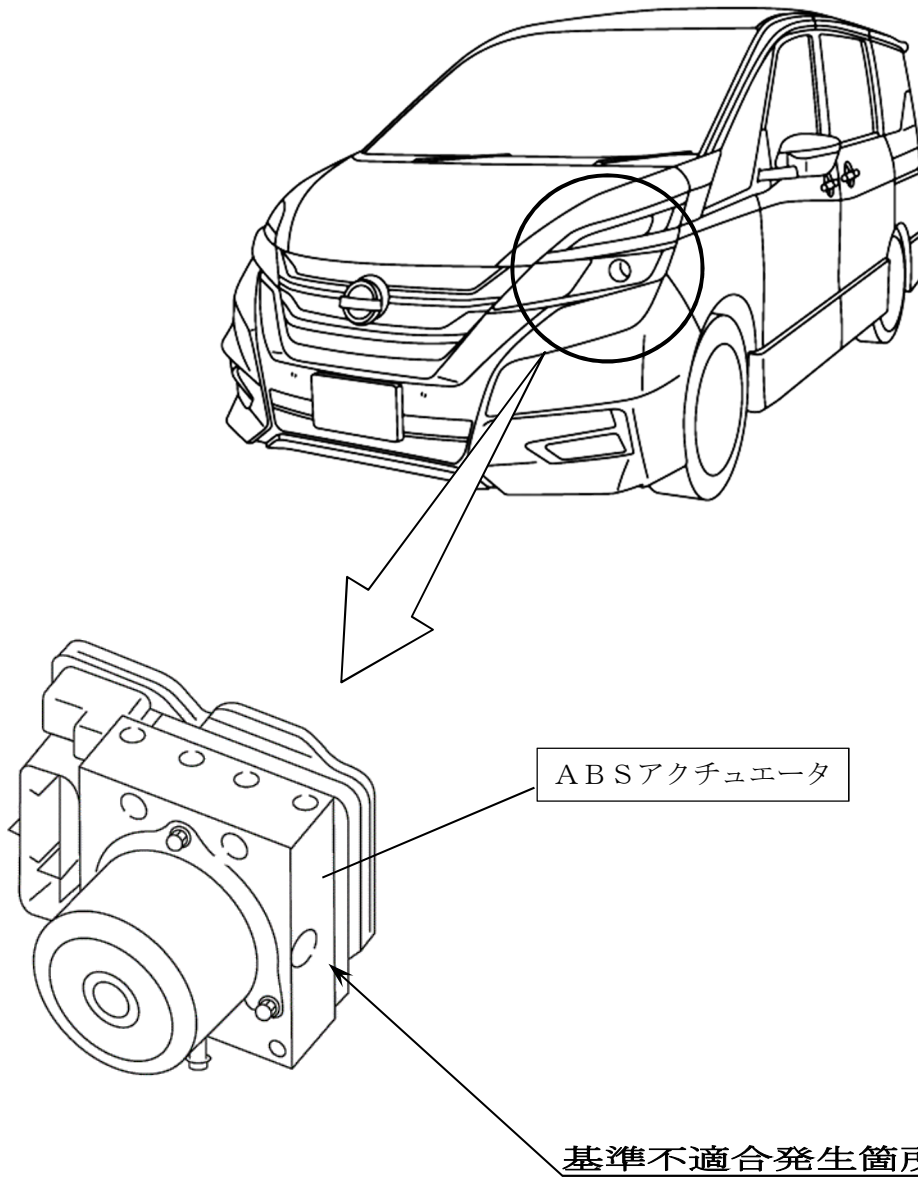
基準不適合発生箇所

ABSアクチュエータ内ポンプにおいて、組付け設備の調節が不適切なため、組み付け時にポンプ内部のシールが破損したものがあ。そのため、ABS作動時のブレーキ液の吐出圧が不足するおそれがあり、最悪の場合、ABS機能が作動せず、走行安定性が損なわれるおそれがある。

全車両、当該ABSアクチュエータの製造番号を確認し、対象の場合は良品と交換する。

識別：銀色のシールをモデルナンバープレートの右横に貼り付ける。
