改善箇所説明図

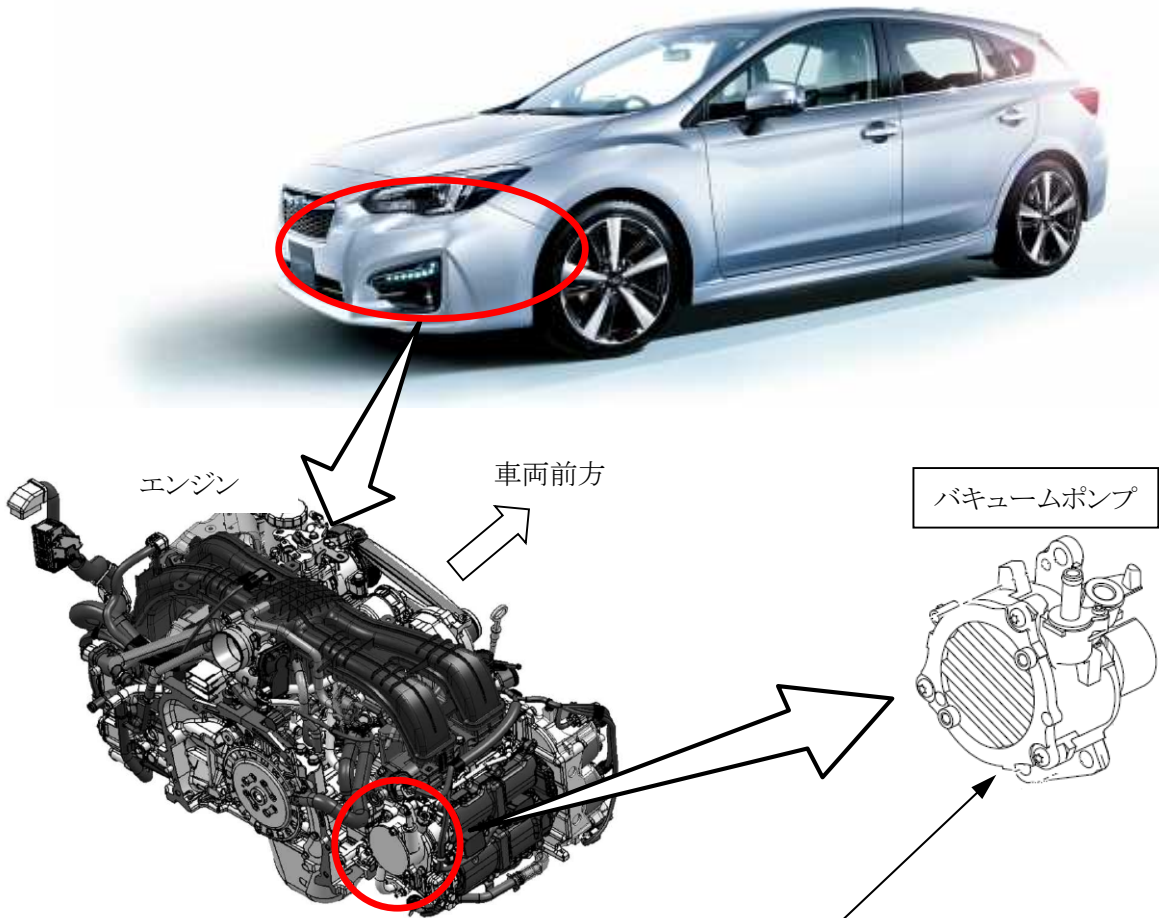
基準不適合発生箇所

制動倍力装置のバキュームポンプにおいて、当該ポンプの製造が不適切なため、ポンプ内部に異物が残留しているものがある。そのため、異物により潤滑用油路が塞がれると、潤滑不良となりポンプ内部が破損し、負圧補助機能が失われ、高地等でブレーキを掛ける際、通常の踏力ではブレーキの効きが悪くなるおそれがある。また、ポンプ内部で破損した部品がエンジン内部に入り、エンジンが損傷するおそれがある。

全車両、バキュームポンプの製造番号を確認し、該当するものは良品と交換する。

車台番号打刻の1桁目上側に黄色ペイントを塗布する。
