改善箇所説明図

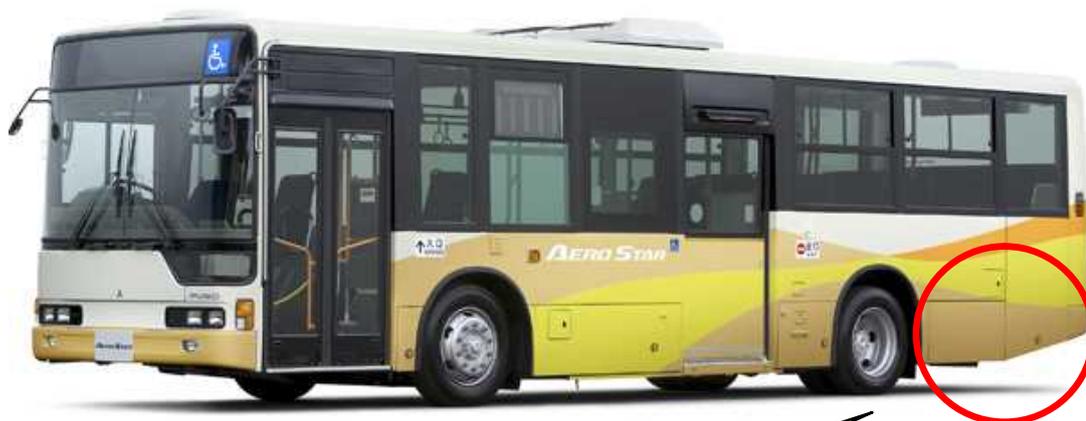
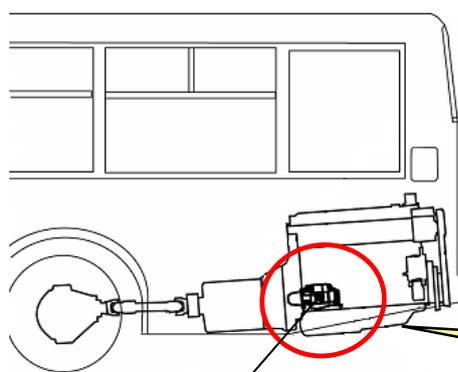
スタータ

大型路線バスにおいて、スタータに使用されているゴム部品の材質が不適切であること および フライホイールリングギヤの摩耗に対する余裕が不足しているため、アイドルリング・ストップ&スタート・システムによるエンジンの始動を頻繁に行うと、当該リングギヤが早期に摩耗するものがある。そのため、そのままの状態で使用を続けると、スタータの空転が発生し、最悪の場合、エンジンが始動不能となるおそれがある。

- ① 全車両、スタータを対策品に交換すると共にフライホイールリングギヤの摩耗状況を点検し、使用限度を超えていた場合は新品のフライホイールリングギヤに交換する。
- ② アイドリング・ストップ&スタート・システムの制御プログラムを、フライホイールリングギヤの摩耗対策品に書き換える。

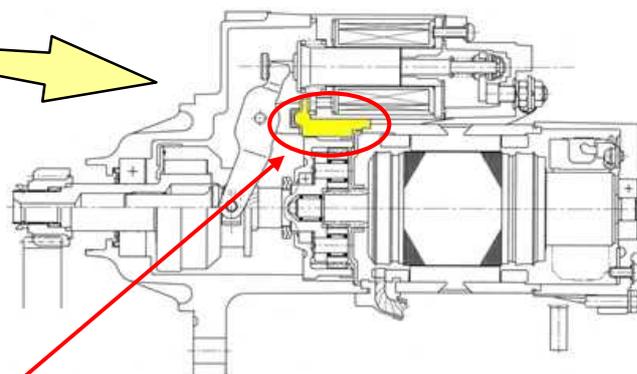
スタータ断面図

基準不適合発生箇所
