改善箇所説明図

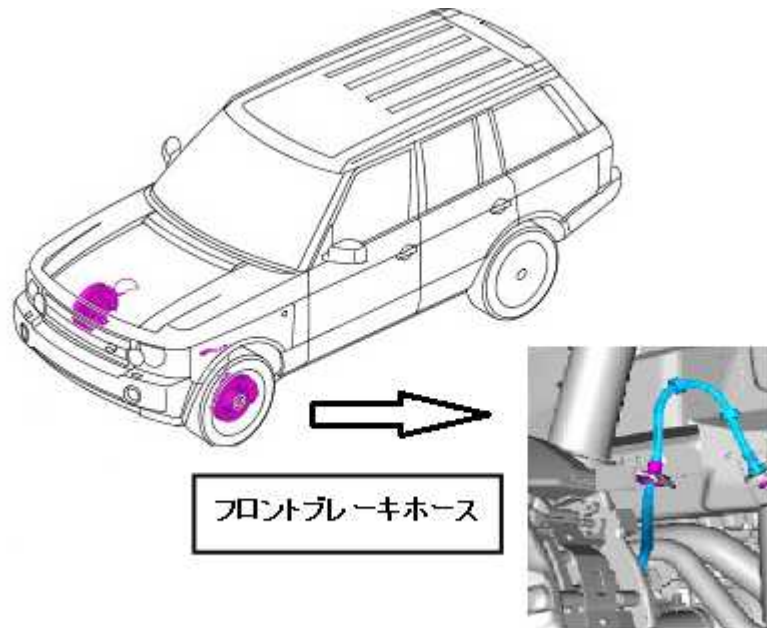
基準不適合発生箇所

フロントブレーキホースの耐久性が不足しているため、繰り返しハンドル操作を行うこと、ブレーキホースに亀裂が入ることがある。そのため、そのままの状態で使用を続けると、ブレーキホースが裂けてブレーキフルードが漏れ、最悪の場合、フロントブレーキが失陥し、制動距離が長くなるおそれがある。

全車両、左右のフロント ブレーキ ホースを対策品と交換する。
