事業用自動車事故調査報告書

〔特別重要調査対象事故〕

貸切バスの追突事故（三重県四日市市）

平成29年2月22日

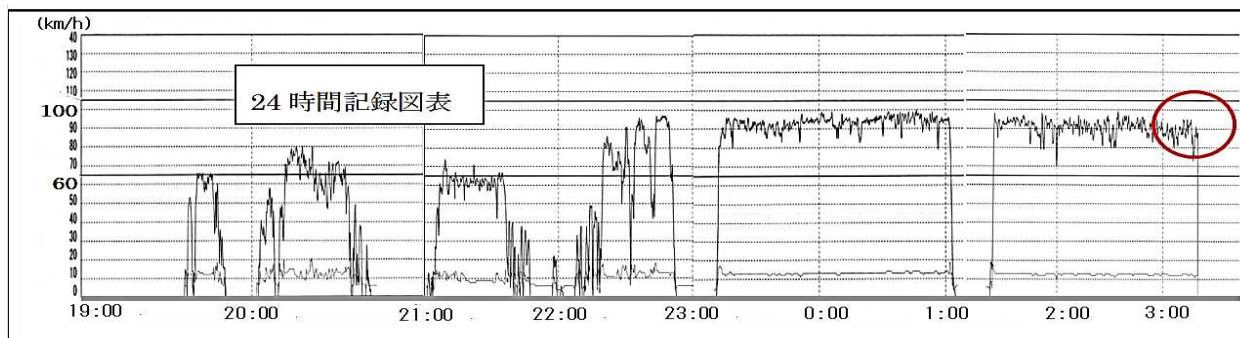
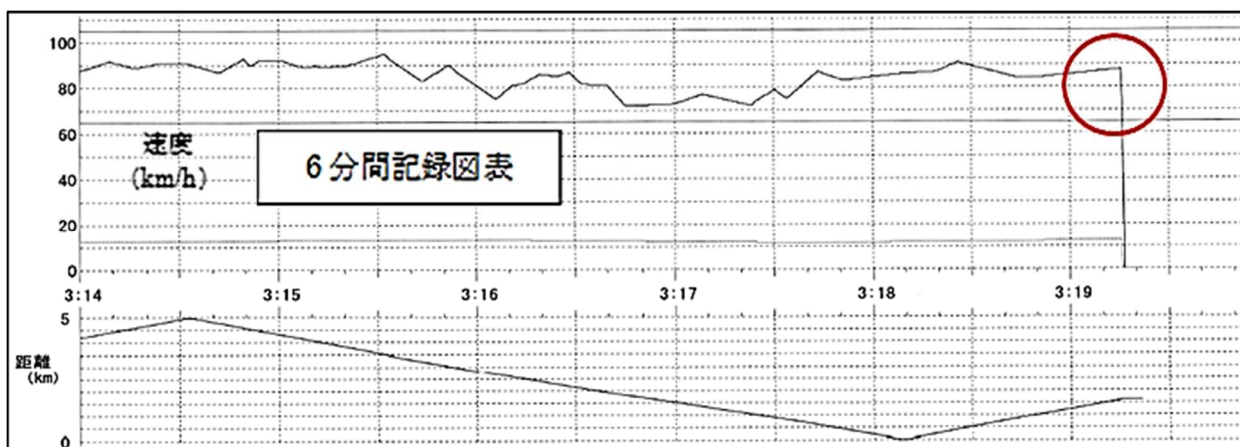
図2 事故当日の運行記録計の記録 (○は事故発生時を示す。)

- ・事故前日の23時10分に発進してから、事故当日の1時05分に停止するまでの間は、一時的に80km/h台の速度で走行している時もあるが、それ以外は、90～100km/hの速度で走行している。
- ・1時22分に発進してから3時19分までの間は、一時的に80km/h台の速度で走行している時もあるが、それ以外は、90km/hを超える速度で走行している。この間の最高速度は99km/hである。
- ・3時19分には、速度が89km/hから急激に減速して、停止している。

なお、2.1.2.1 に記述したように、当該車両の運行記録計からは、同装置が作動してブレーキが効き減速したことを示す記録は確認できなかったが、これは、運行記録計のデータのサンプリングレートが低く、短時間で過渡的に変化する現象を解析することには限界があるためと考えられる。

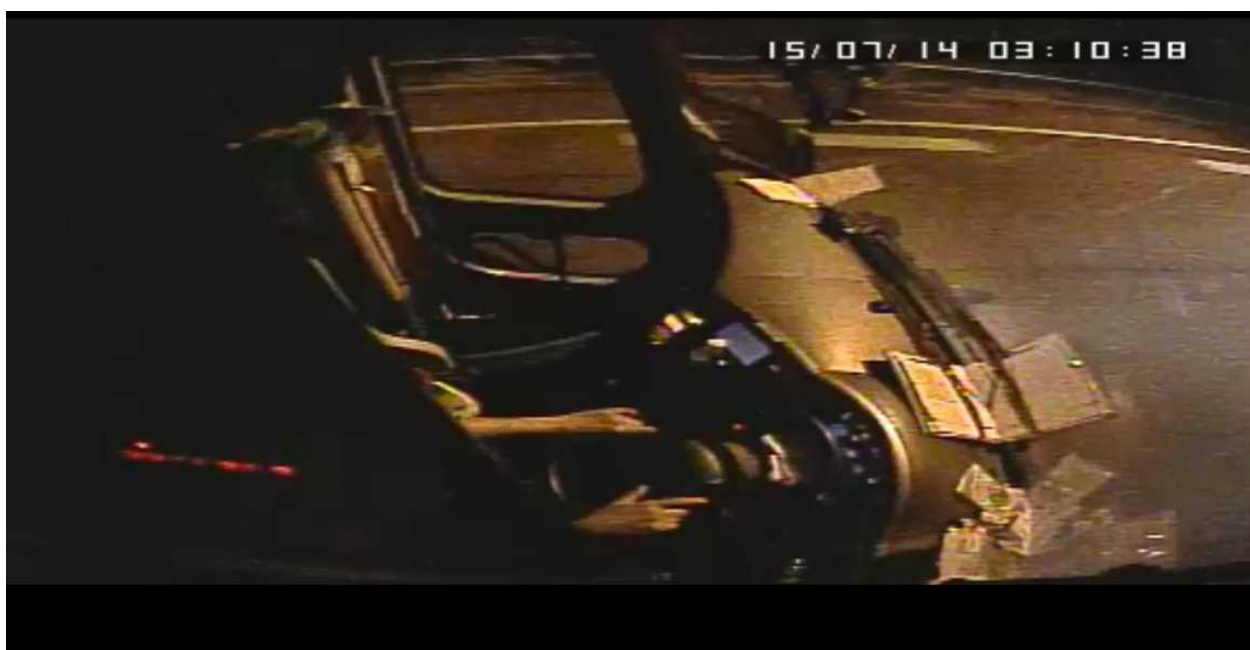
写真1 当該車両の運転者席周辺の状況（ドライブレコーダーの記録による）

なお、車両前方カメラによる記録では走行状況が確認できるが、車内運転者席周辺カメラについては、車内が暗いため、対向車両のライトの光が当たる時にのみ、当該運転者及び当該交替運転者のハンドル操作が確認できる状況であった。(写真1参照)

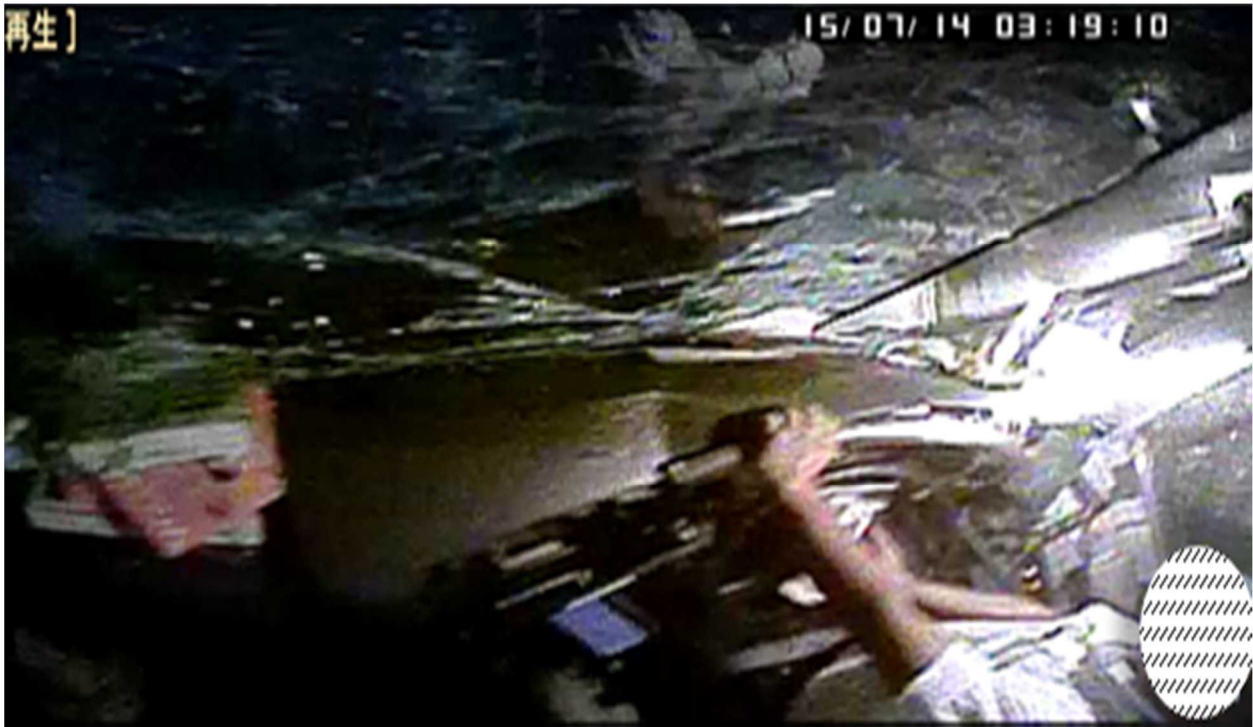
写真4 相手車両に衝突した状況（ドライブレコーダーによる記録）

- 当該運転者は、高速道路では、3車線区間においては第2通行帯を走行して第1通行帯の車両を追い抜きながら走行し、前方車両に追いつくと第3通行帯へ車線変更して車両の追い越しを繰り返している。また、交通量が少なくなると第1通行帯を走行し、前方車両に追いつくと、車線変更して車両の追い越しを繰り返している。2車線区間においては、第1通行帯を走行し、前方車両に追いつくと第2通行帯へ車線変更して車両の追い越しを繰り返している。また、第1通行帯の交通量が増えてくると、第2通行帯へ車線変更して走行を続け、第1通行帯の車両を連続で追い抜いている。
- 当該運転者は、新宿駅から海老名SAまでの間で25回、海老名SAから掛川PAまでの間で72回、掛川PAから事故地点までの間で57回車線変更を行っており、高速道路に入ってから大型車等速度の遅い車両の追越しのための車線変更が多く確認される。
- 高速道路では、90km/h前後の速度での走行中に、車間距離が約15～40mとなる状況がたびたび確認される。
- 事故直前の3分間では、乗用車1台と大型トラック5台を追い抜いている。
- 相手車両は、事故の直前、第1通行帯を左側の白線に沿って走行している。(写真3、4参照)
- 当該車両は、事故直前には、第1通行帯のほぼ中央部を走行しており、相手車両の右側に車両幅の約1/4程度ずれた状態で衝突している。(写真4参照)

2.1.2.2 に記述したように、ドライブレコーダーの記録状況から、当該車両は相手車両の右側に車両幅の約1/4程度ずれた状態で衝突したと考えられる。また、当該車両及び相手車両の損傷状況から、追突して両車両ともに左旋回モーメントが発生したことにより進路が左側に逸れて行き、左側に設置されたガードレールを突き破って転落したものと考えられる。

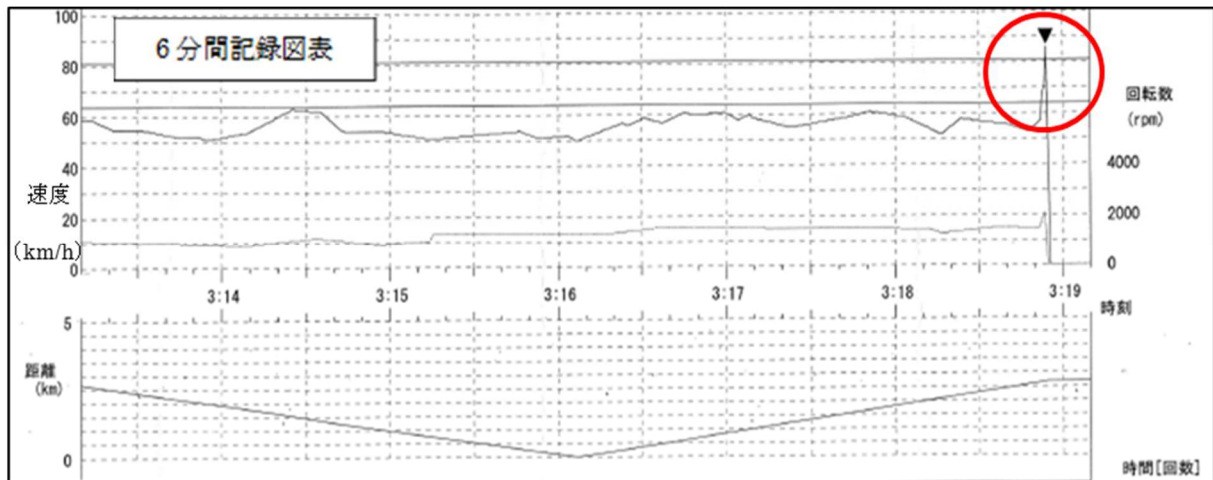
図3 相手車両の運行記録計の記録（○は事故発生時を示す）

- ・事故当日の3時13分以降3時19分までの間は、50km/hから63km/hの間の速度で走行している。
- ・3時19分の少し前には、速度が57km/hから85km/hまで一気に上がり、その後、減速して停止している。

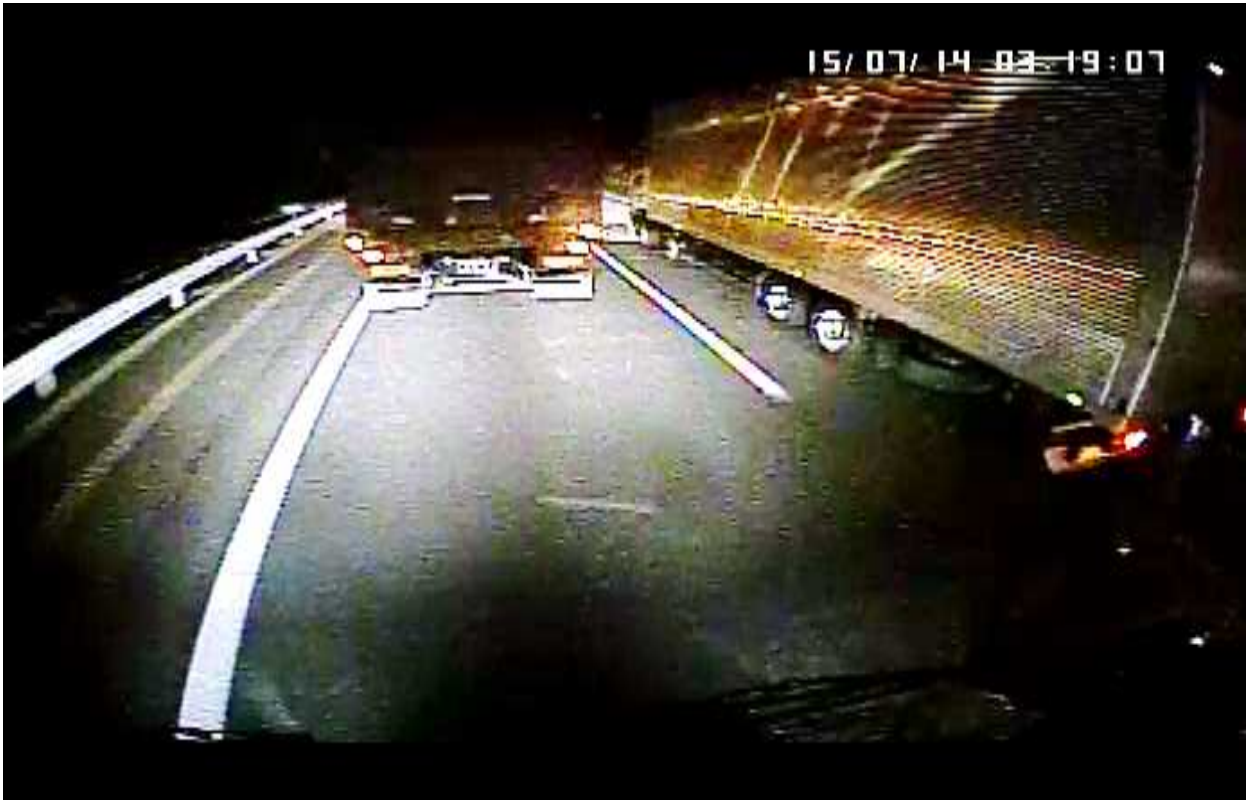
写真5—① (衝突約1.2秒前:衝突被害軽減ブレーキの制動開始信号発生地点)

また、2.1.2.4 に記述したように、当該車両の作動記録の分析結果では、追突直前（約1.2秒前）の当該車両の速度は89 km/h であったが、衝突被害軽減ブレーキが作動し、制動力が発生した結果、追突時の当該車両の速度は72 km/h にまで減速している。したがって、追突の瞬間の相手車両との相対速度は約14 km/h と推定され、衝突エネルギーは相当程度低減しているものと考えられる。ただし、衝突被害軽減ブレーキの制動力が作用する前に警報音が鳴っており、当該運転者がこれに気付き、その時点で制動操作ができていれば、被害は更に軽減された可能性が考えられる。

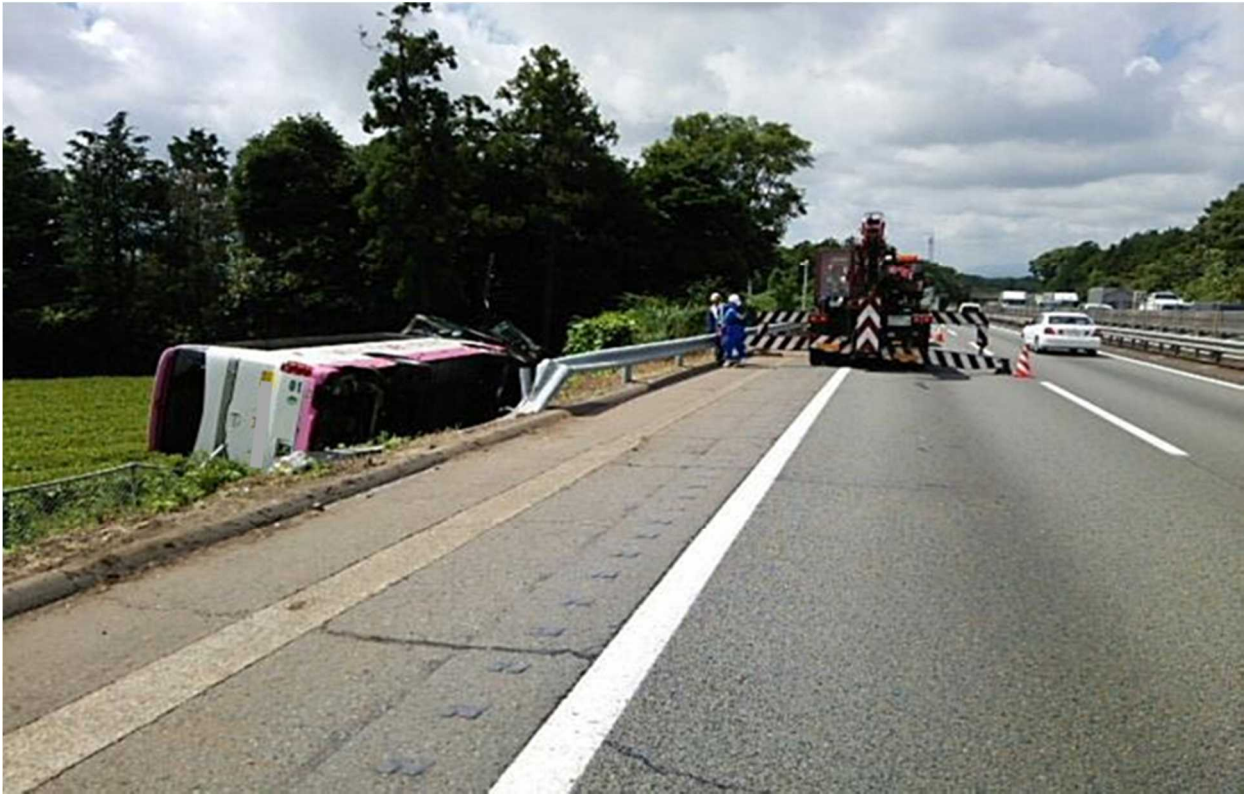
写真6 事故地点付近

- ・道路管理者によると、事故地点は、片側 2 車線の直線で平坦な区間である。（写真 6 参照）
また、警察情報によると最高規制速度は 80 km/h である。
- ・事故地点付近は、路側帯の外側にはガードレールが設置されていて、その外側は傾斜のある法面となっている。法面の外側は茶畑となっている。（写真 8～10 参照）
- ・事故地点付近の照明設備は、事故地点手前（約 80m）に設置されている。
- ・事故地点の路面と転落箇所との落差は約 2m である。

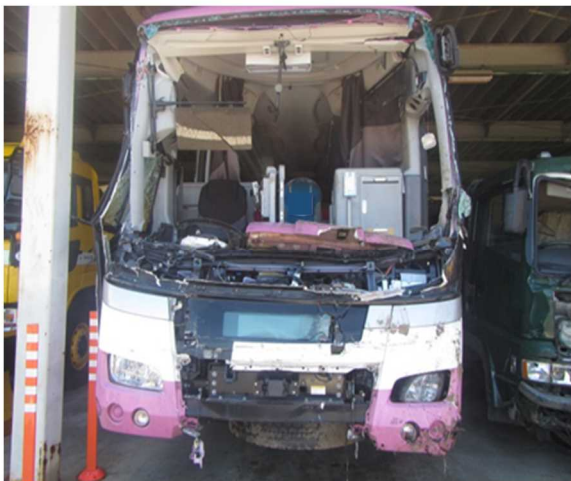
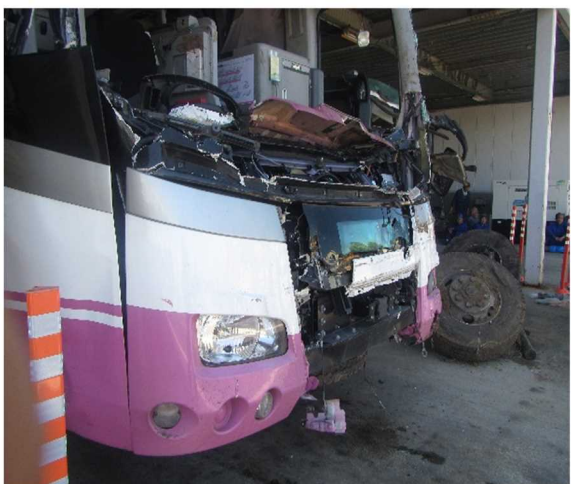
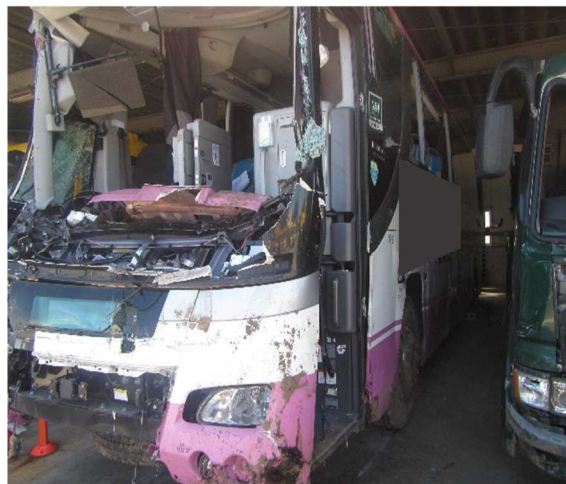
当該車両は、相手車両に追突したことにより、車両の前面ガラスが破損し、さらに車体前面下部及び左側が大きく変形して乗降扉が脱落した。（写真11、13、14参照）

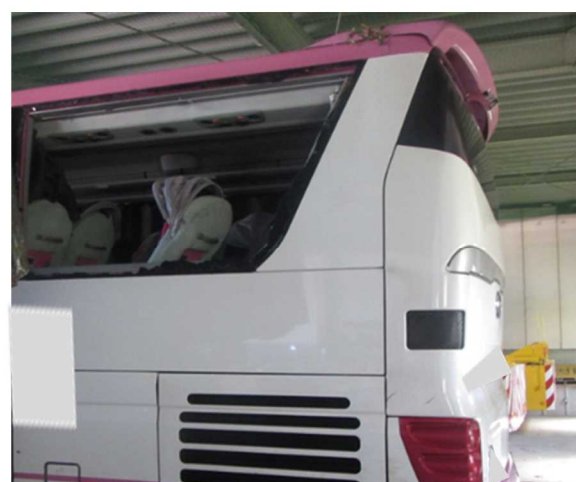
写真 1 6 当該車両後部左側

また、転落後左側に横転したことにより、左側面後部ガラスが損傷した。（写真16参照）

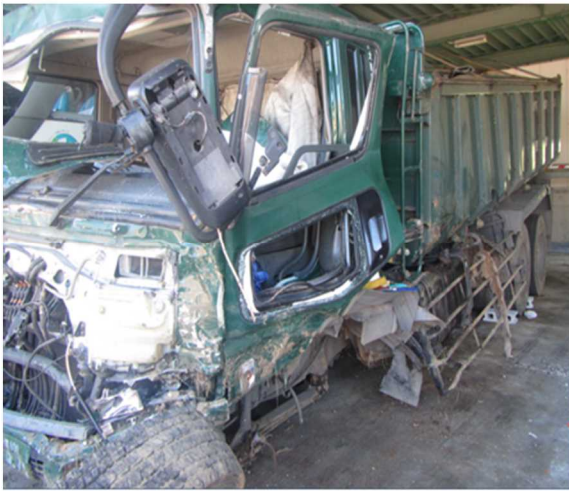
写真19 相手車両前部

また、転落して立ち木に衝突したことにより、車体前部及び左右ドア（窓ガラスを含む。）が損傷し、前軸が脱落した。（写真 19 参照）

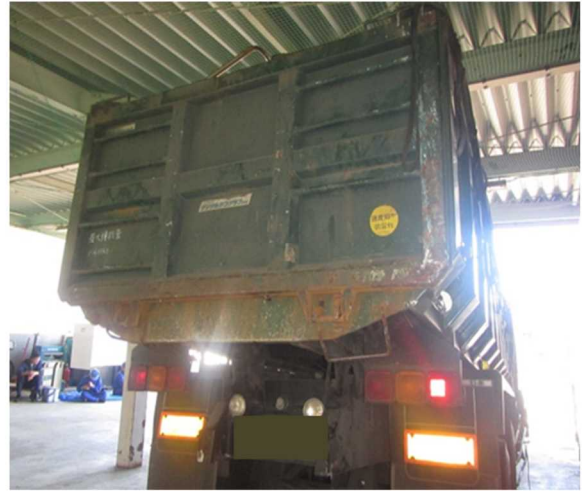
写真20 相手車両後部

相手車両は、当該車両が追突した衝撃により車両後面右側が変形し、突入防止装置¹が取付部から脱落した。（写真20参照）
