改善箇所説明図

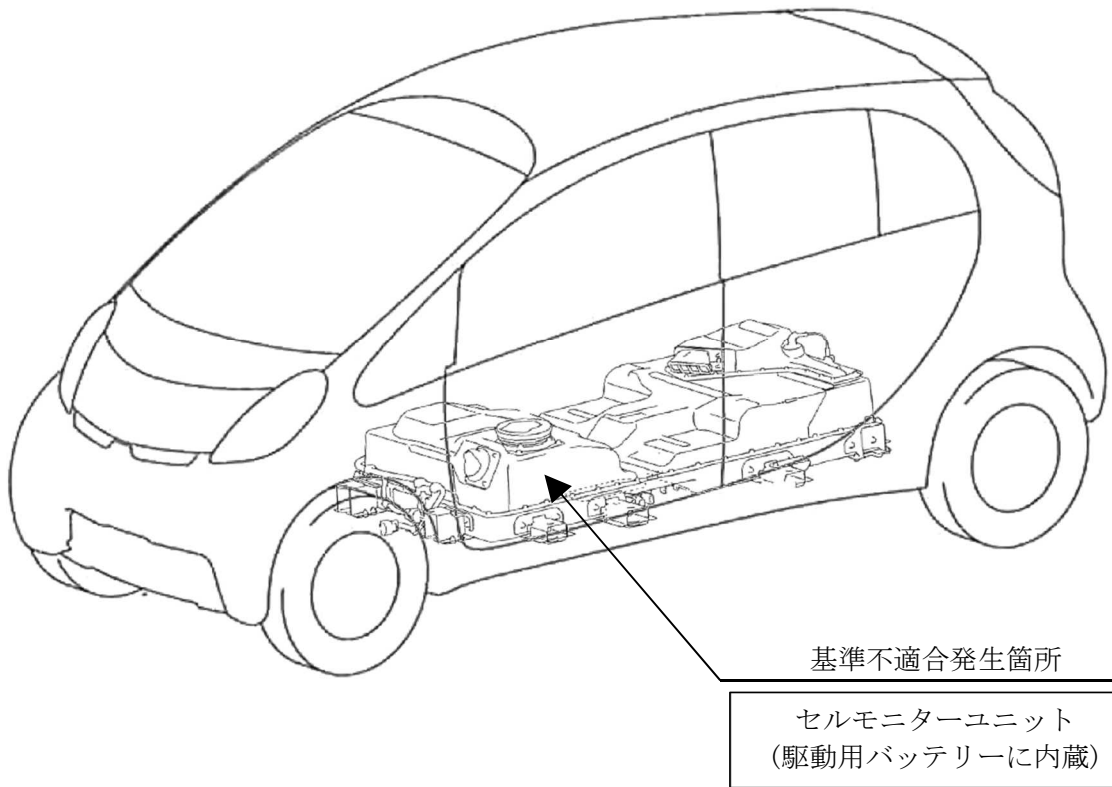
駆動用バッテリーにおいて、バッテリーの電圧や温度を測定するセルモニターユニットの制御プログラムが不適切なため、上り坂での発進時にバッテリー電圧が一時的に変動した状態で車両が後方へ下がると駆動力が発生しないことがある。そのため、発進ができず、坂道を下がるおそれがある。

注：図中の 内は、プログラムを書き替える部品を示す。

全車両、セルモニターユニットの制御プログラムを対策仕様書き替える。
