改善箇所説明図

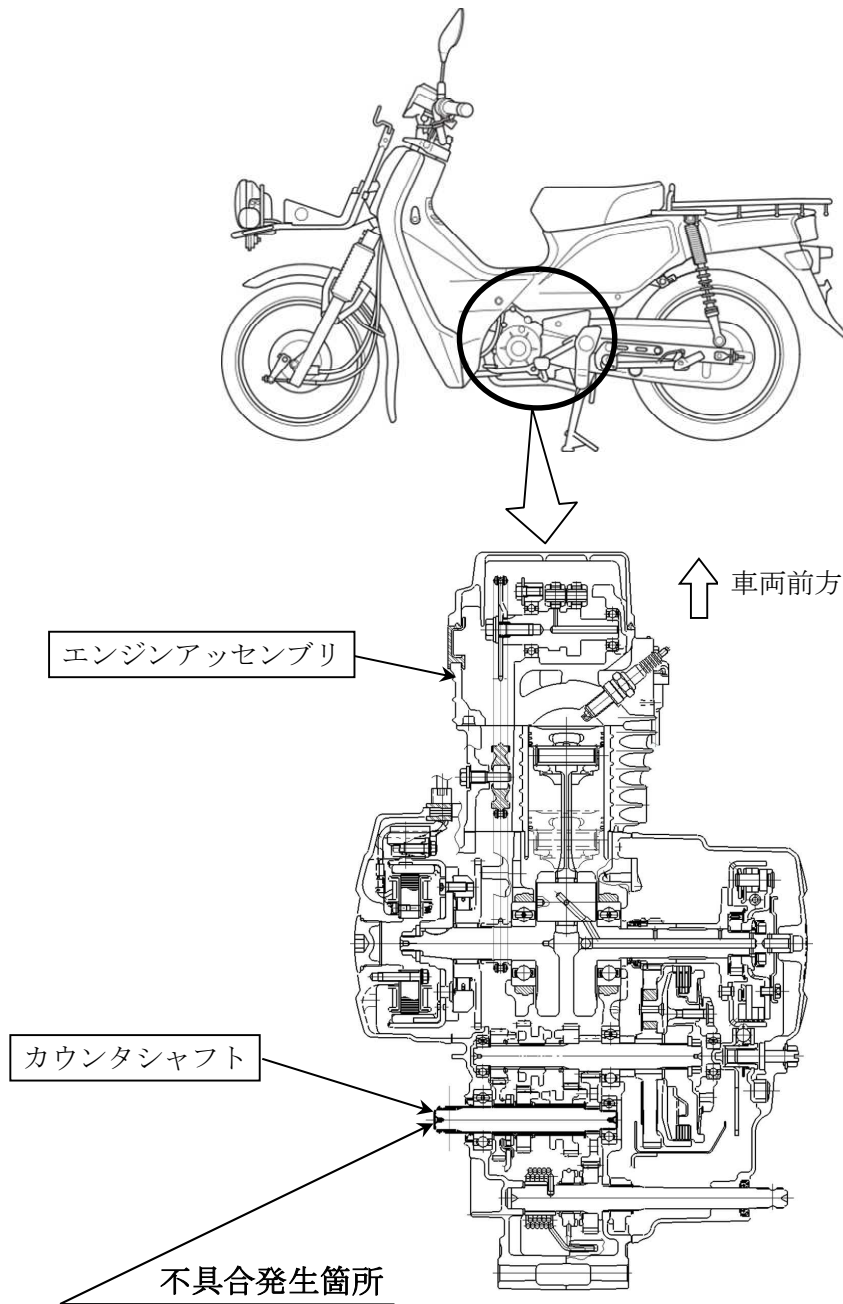
カウンタシャフトにおいて、熱処理後の歪み矯正処理が不適切なため、微細な亀裂が発生しているものがある。そのため、高い速度で急激なシフトダウンを繰り返すと当該シャフトの亀裂が進展し、折損して走行不能となり、最悪の場合、後輪がロックするおそれがある。

全車両、良品のカウンタシャフトに交換する。または、良品のカウンタシャフトを組付けたエンジンアッセンブリに交換する。
