改善箇所説明図

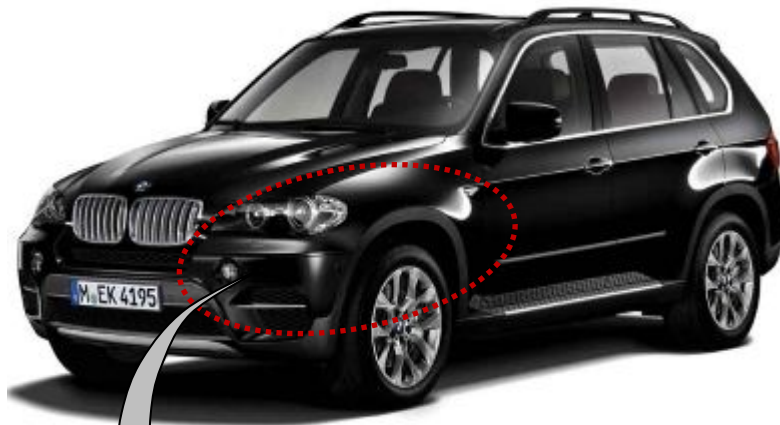
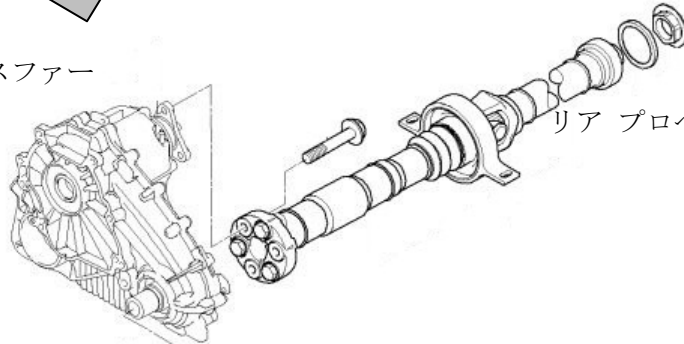
基準不適合箇所
ユニバーサル ジョイント

フロント プロペラシャフトにおいて、ユニバーサルジョイントの製造が不適切なため、ベアリング部に水や泥が浸入することがある。そのため、浸入した水や泥によりベアリングが腐食し、そのままの状態で使用を続けると異音や振動が発生し、最悪の場合、ユニバーサルジョイントが破損するおそれがある。

全車両、対策品のユニバーサル ジョイントがついた フロント プロペラシャフトに交換する。
