改善箇所説明図

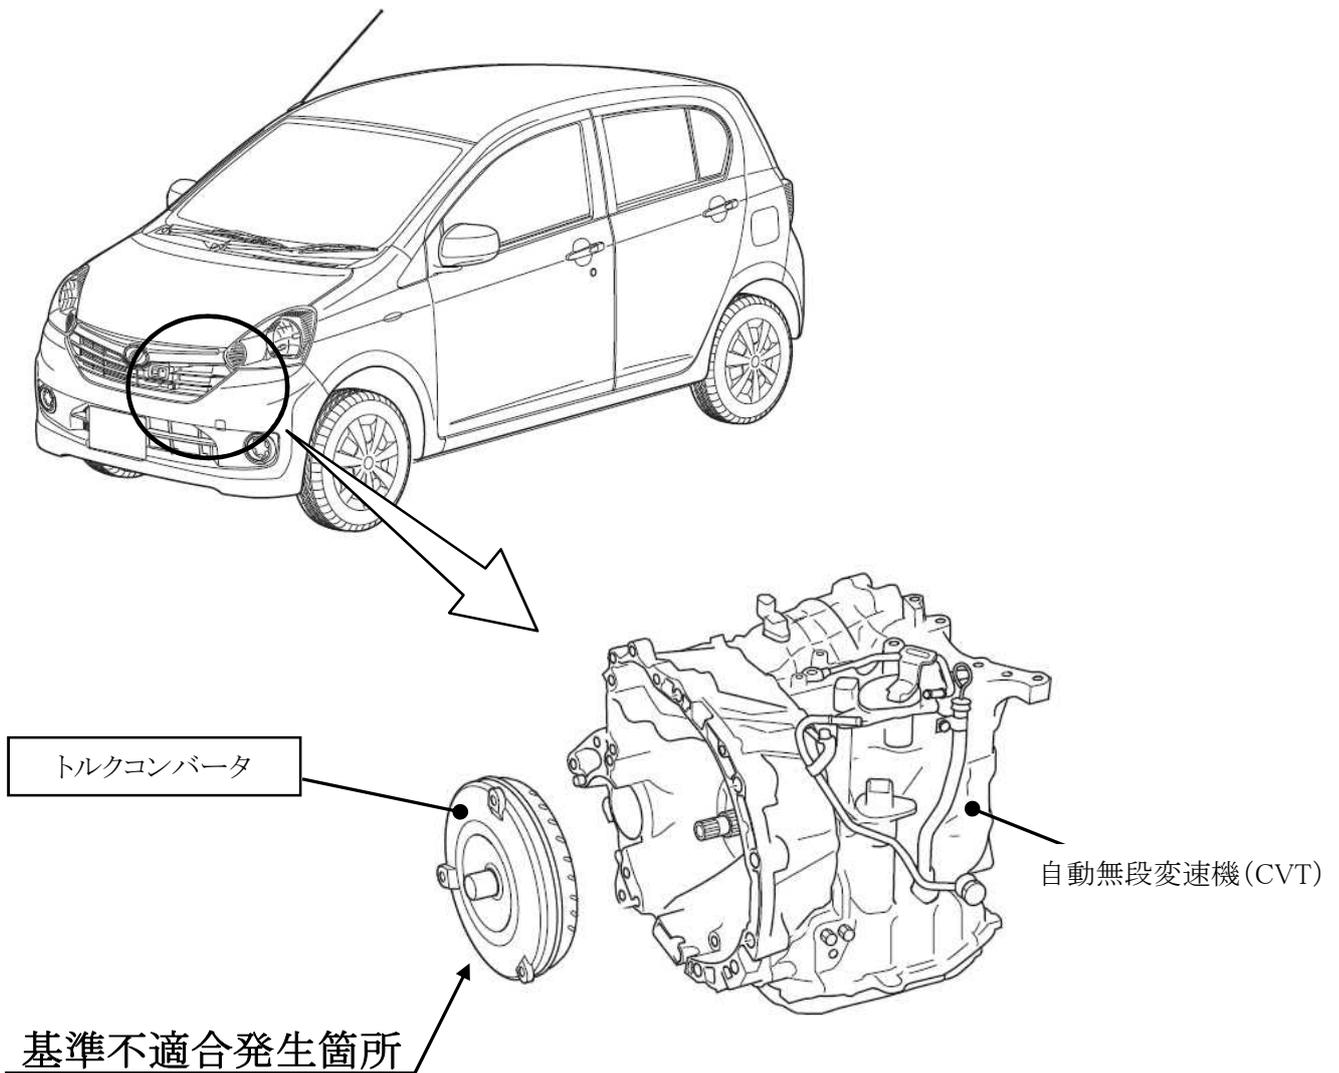
注: は交換部品を示す。

自動無段変速機 (CVT) のトルクコンバータにおいて、内部ベアリングの製造が不適切なため、摺動面に凹凸があり、使用過程で凹凸により当該ベアリングが異常摩耗して破損することがある。そのため、ベアリングの破片がトルクコンバータ内部に飛散し、異音が発生し、そのままの状態で使用を続けると、最悪の場合、破片がトルクコンバータ内部に噛み込み、停車時等にエンストして発進できなくなるおそれがある。

全車両、トルクコンバータを良品と交換する。
