## 改善箇所説明図

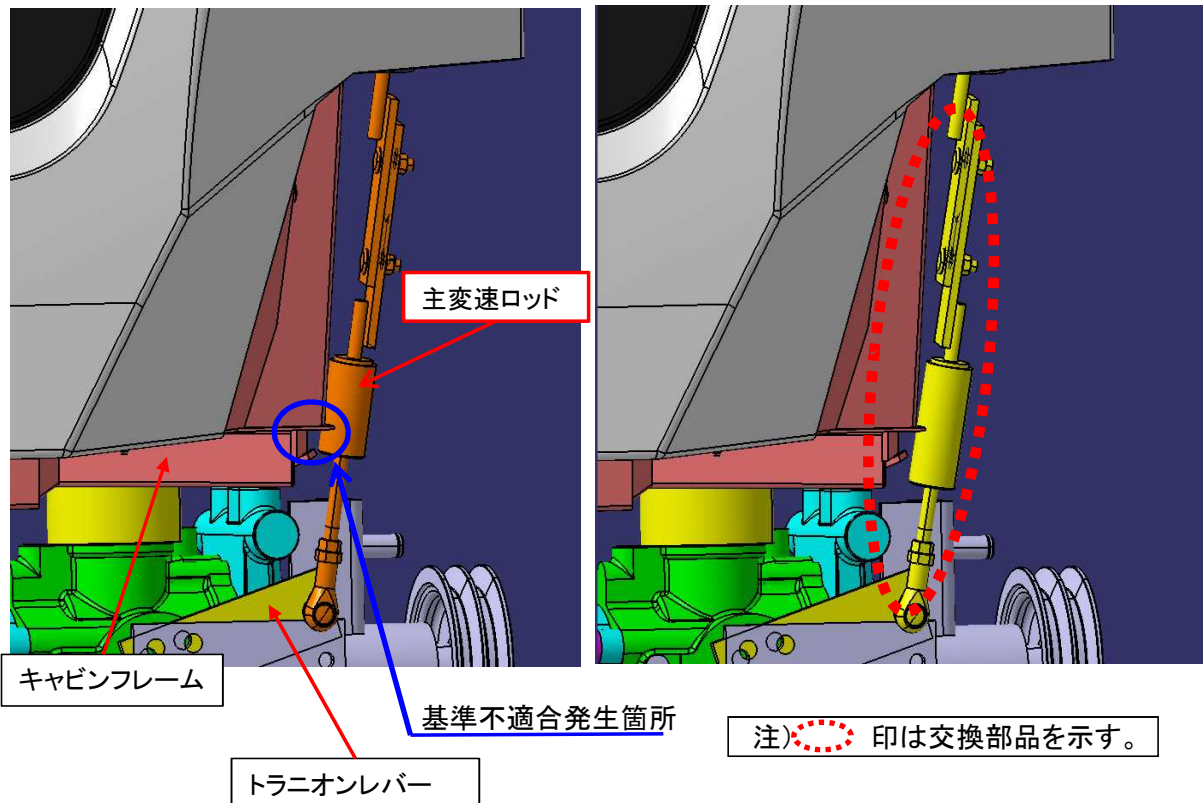
改善前

改善後

動力伝達装置において、主変速レバーとトランニオンレバーをつなぐ主変速ロッドの組付けの作業指示が不適切なため、主変速レバーを最後進位置にした場合、当該ロッドがキャビンフレームに引っ掛かることがある。そのため、そのままの状態で使用を続けると、変速レバーが前進側に戻せず、車両が後退し続けるおそれがある。

全車両、主変速ロッドを対策品に交換し、正しく組み付ける。

部品形状(ダンパ筒)長さで判断出来るため、特別な識別は行わない。
