改善箇所説明図

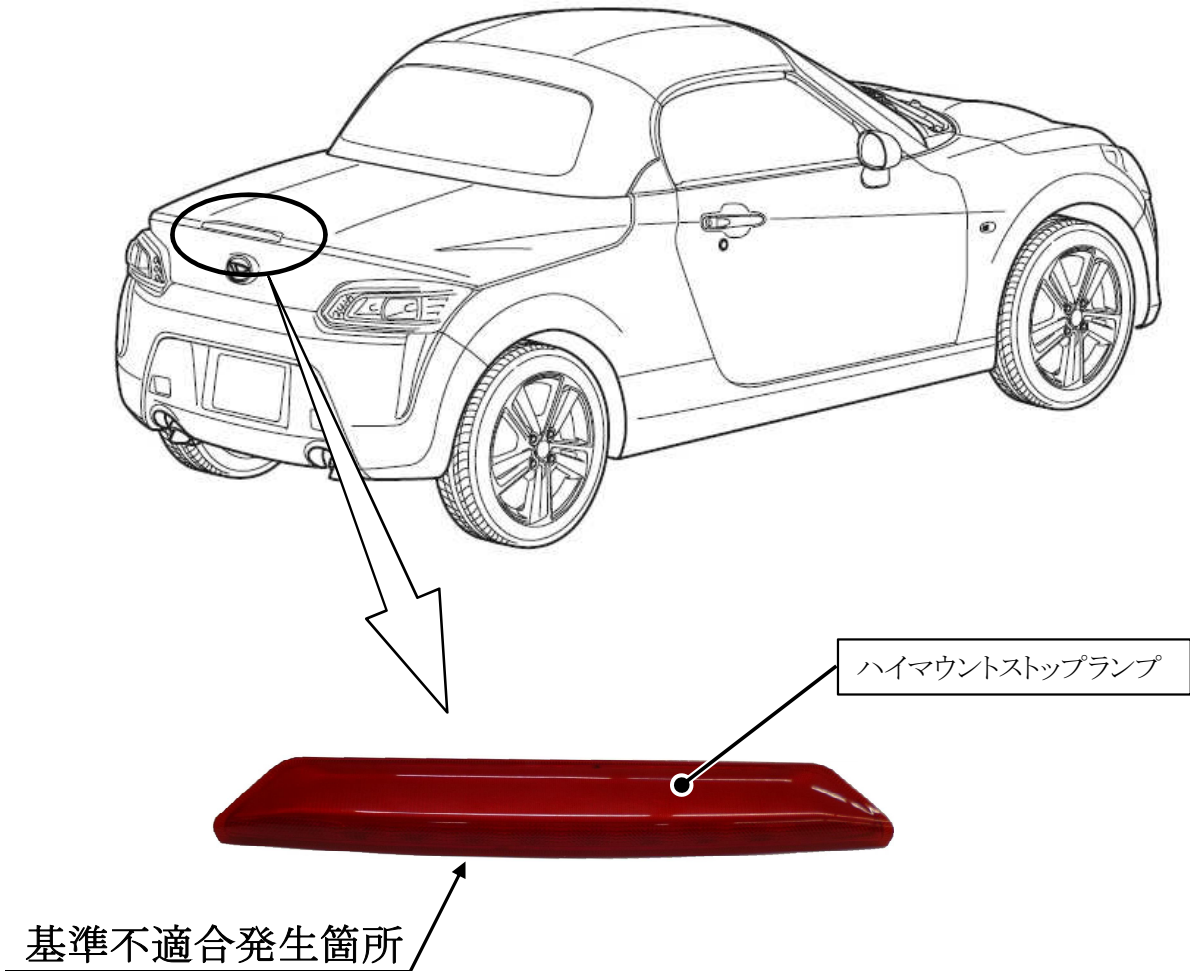
ハイマウントストップランプの構造が不適切なため、温度変化による膨張・収縮を吸収できず、ランプの溶着部分に亀裂が生じることがある。そのため、そのままの状態で使用を続けると、ランプ内部に雨水等が浸入し、最悪の場合、当該ランプが点灯しなくなるおそれがある。

全車両、ハイマウントストップランプを対策品と交換する。
