[改善箇所説明図②]

不具合発生箇所

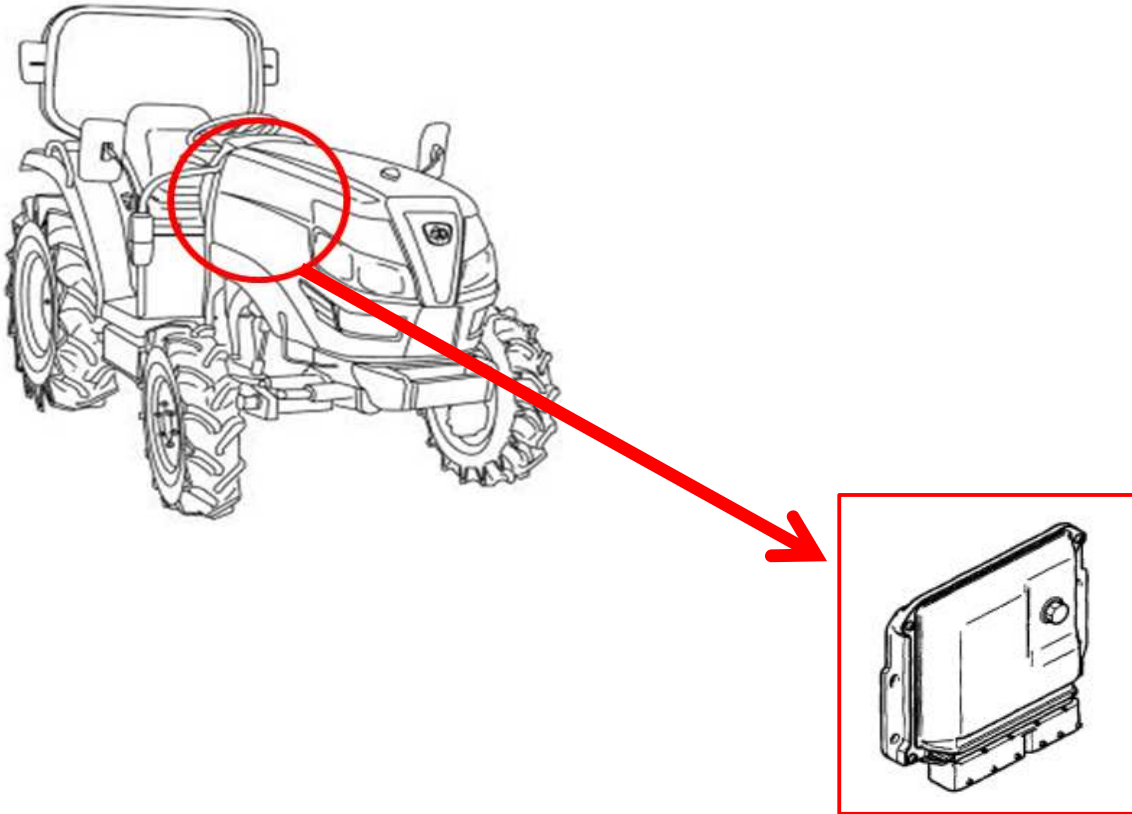
注： は、プログラムを書き換えるエンジン制御ユニットを示す。

農耕トラクタの原動機において、エンジン制御ユニットのプログラムが不適切なため、エンジンの出力回転数が高い状態で出力トルクが低い場合、排気ガス中に含まれる未燃燃料の濃度が高くなり、当該燃料がEGRクーラに廻り込み、カーボンデポジットが生成されて吸気バルブおよびEGRバルブに付着することがある。そのため、そのままの状態では長時間駐車されるとカーボンデポジットの粘度が増加し、エンジン始動した際などに、吸気バルブが摺動不良となり、プッシュロッドがロッカアームから外れ、シリンダ内の燃焼が不良となり未燃燃料がDOCへ流れ込み異常燃焼するとともに、EGRバルブの摺動も不良となり、エンジンの出力が制限されるおそれがある。

全車両、エンジン制御ユニットのプログラムを対策したものに書き換えるとともに、EGR回路を点検し、部品が損傷しているものは新品に交換する。
