[改善箇所説明図①]

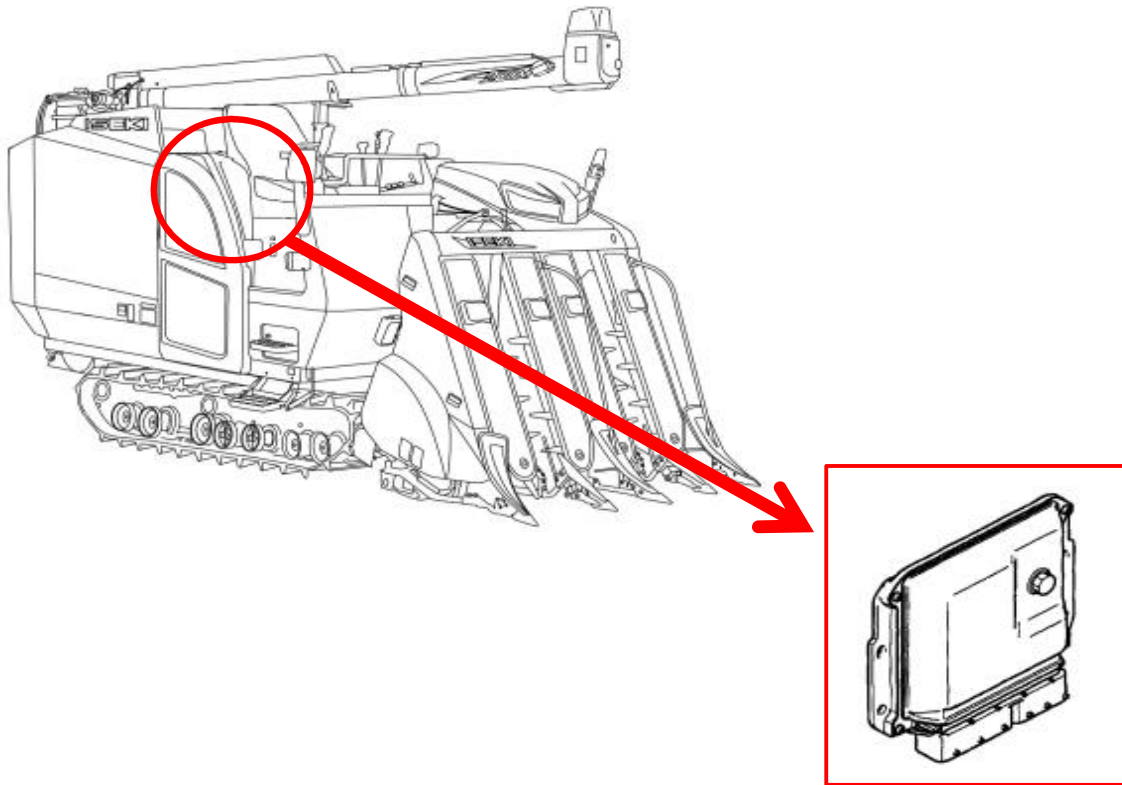
注： は、プログラムを書き換えるエンジン制御ユニットを示す。

不具合発生箇所

刈取脱穀作業車の原動機において、エンジン制御ユニットのプログラムが不適切なため、低中負荷領域において排出ガス中に含まれる未燃燃料の濃度が高くなり、当該燃料がEGRクーラーに廻り込み、カーボンデポジットが生成されEGRバルブに付着することがある。そのため、そのままの状態で使用を続けると、付着したカーボンデポジットが剥がれ、EGRバルブに噛み込み、バルブが閉じることができず、バルブを駆動するモーターに負荷が掛かり、エンジンの出力が制限されるおそれがある。

改善内容

全車両、エンジン制御ユニットのプログラムを対策したものに書き換えるとともに、EGR回路を点検し、部品が損傷しているものは新品に交換する。
