## [改善箇所説明図] ②

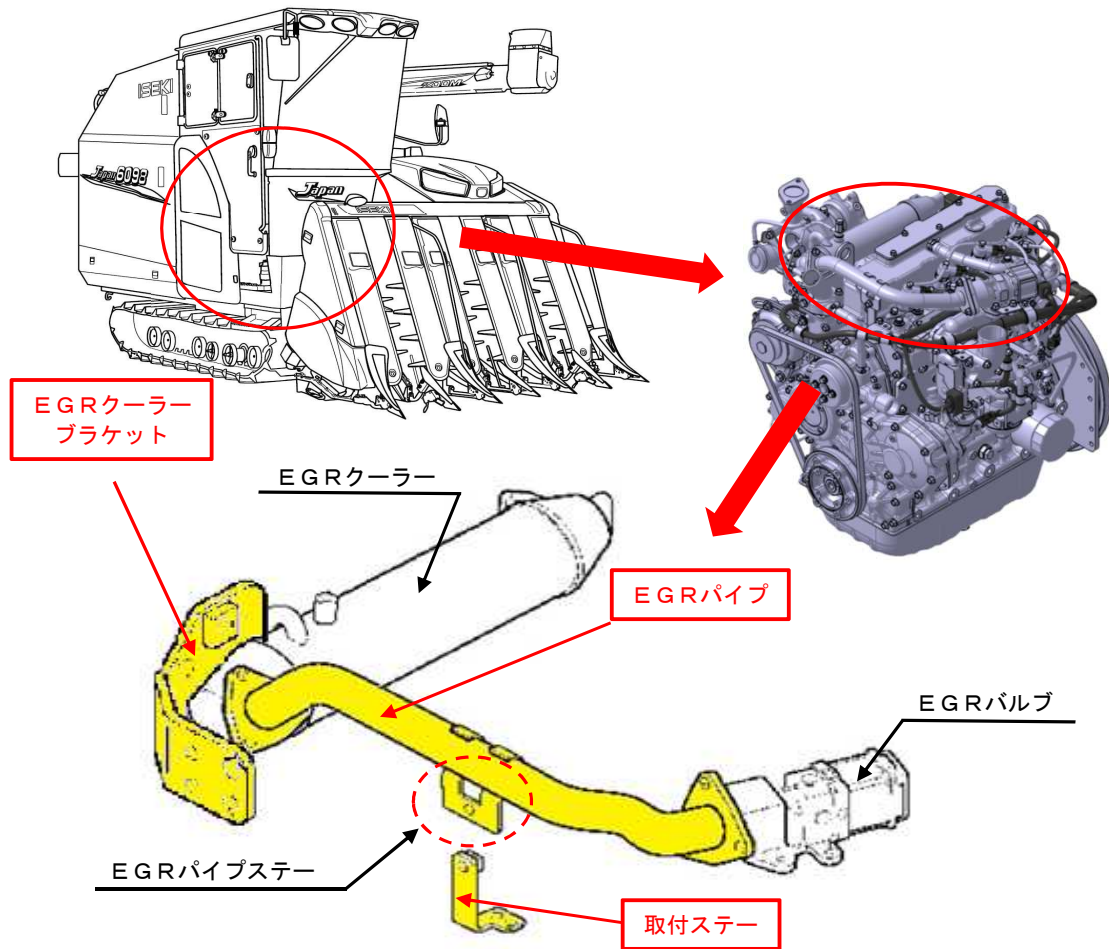
注：  は、交換部品を示す。

刈取脱穀作業車の原動機において、EGRパイプの取付けが不適切なため、EGRパイプステーに負荷が掛かり、エンジンの振動により当該ステーに亀裂が生じることがある。そのため、そのままの状態で使用を続けると、EGRクーラーブラケットが破損し、最悪の場合、フランジ部に亀裂が入り排気ガスが漏れるおそれがある。

全車両、取付ステーを対策品に交換するとともに、EGRパイプおよびEGRクーラーブラケットを新品に交換する。

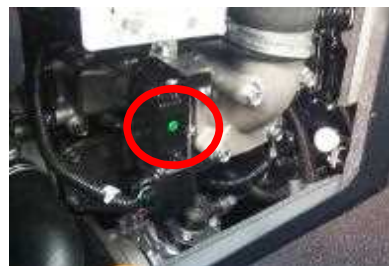
エンジン前方のスロットルバルブに緑色の識別シールを貼り付ける。
