改善箇所説明図⑤

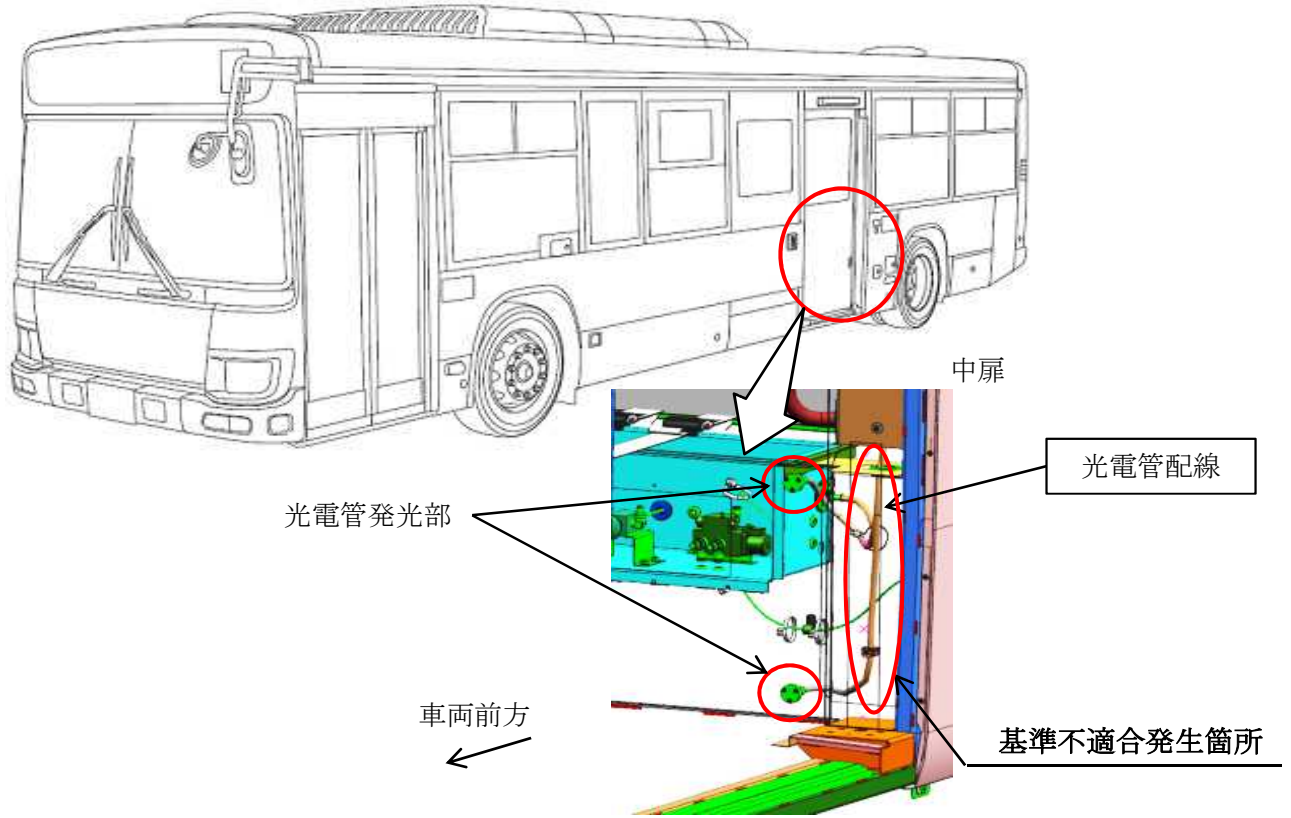
改善前	改善後

<p data-bbox="292 1308 544 1339">光電管配線接続端子</p>

<p data-bbox="919 1308 1171 1339">光電管配線接続端子</p>

<p data-bbox="1027 1559 1142 1590">防水処理</p>

大型・中型路線バスにおいて、中扉の光電管配線端子の接続作業が不適切なため、走行中の振動で配線が断線することがある。また、当該端子の防水処理が不適切なため、水浸入で配線が短絡することがある。そのため、最悪の場合、中扉が開閉できなくなるおそれがある。

全車両、光電管配線の接続部を補修する。

識別：運転者席左側ドア開口部のシリアルナンバープレート付近に、茶色シールを貼付する。
