事故の発生メカニズム

要因分析を踏まえた道路陥没事故の発生メカニズム

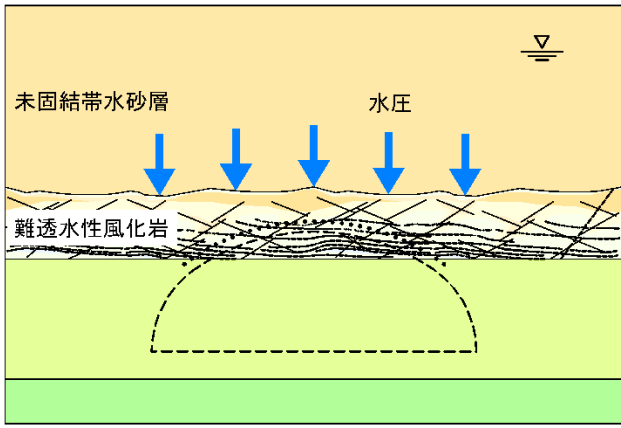
<p style="text-align: center;">①</p>

<ul style="list-style-type: none"> 難透水性風化岩の上部が強風化、低強度となっている。 未固結帯水砂層からは水圧が作用している。 	<ul style="list-style-type: none"> 未固結帯水砂層の地下水に対して、上部の強風化、低強度部を薄く残し、トンネルが掘削される。 	<ul style="list-style-type: none"> 残った薄い強風化、低強度部に水圧が作用し、難透水性風化岩に緩みや亀裂が進展し始める。または、潜在的弱部に水みちが形成される。
<p style="text-align: center;">④</p>

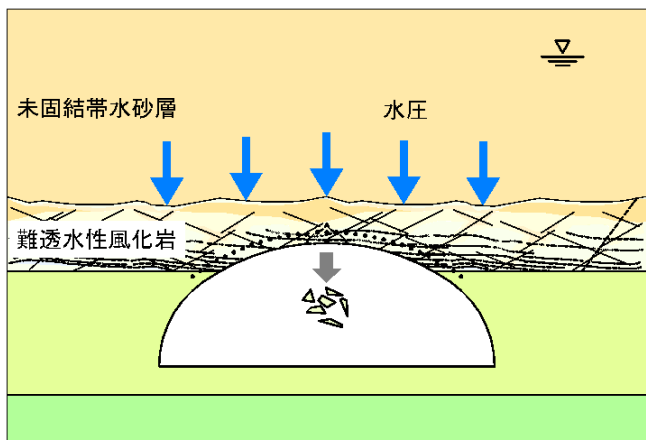
<ul style="list-style-type: none"> 連続的な剥落、漏水を伴いながら、難透水性風化岩の破壊が進行する。 	<ul style="list-style-type: none"> 未固結帯水砂層が地下水とともにトンネルに流入し、道路陥没に至る。
