熊本県内コースター事故調査報告書

平成29年4月

社会資本整備審議会

グリーンランド遊園地「スフィンクスコースター」

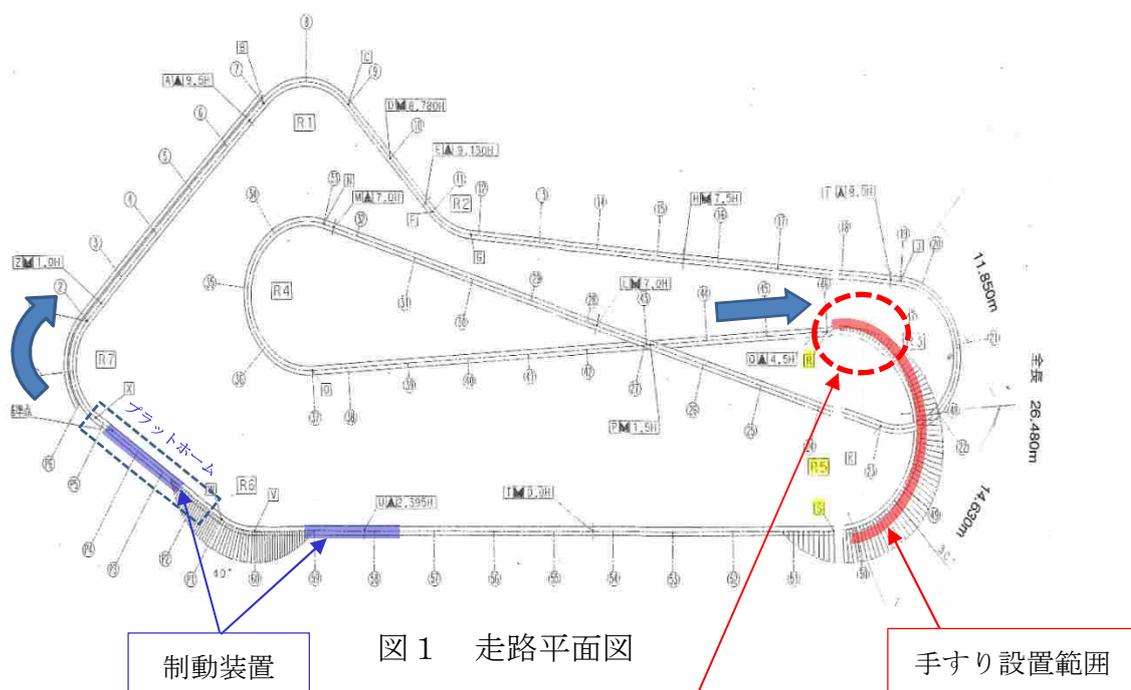
図1 走路平面図

- ・コースターは発車後、巻上機により頂部に引き上げられ、全長355mを1周してプラットフォームで停止する。
- ・制動装置はプラットフォームとプラットフォーム入り口付近（図1青線部）にあり、走行途中では非常停止はしない構造である。
- ・走路の最終カーブ（図1赤線部）に点検用通路の手すり（以下「手すり」という。）が設置されている。最終カーブの走路のカント（傾き）は30°であり、走路の最終カーブ地点の運転速度は20～25km/h程度であった（現地での実測結果）。

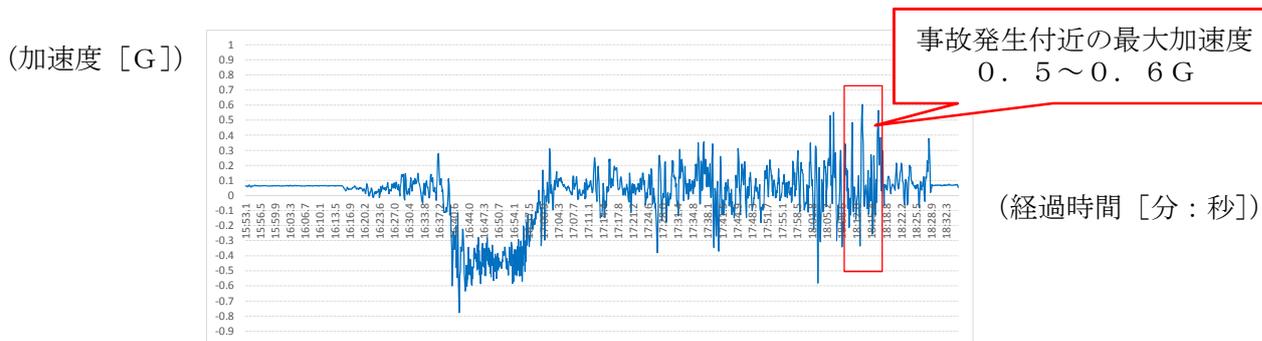
図3 走行中の横方向の加速度

事故機の客席部に加速度センサーを設置し、走行中の横方向の加速度（0.2秒以上の継続加速度）を測定した結果を図3に示す。図3は横軸を時間軸、縦軸を横方向の加速度としており、事故発生地点付近の最終カーブにおける最大加速度は、ピーク値で0.5～0.6Gであった。

2.4.2に示したように、事故発生付近となる最終カーブでは、外側への横方向の加速度が生じており、このため足下から落ちそうになった荷物を掴もうとした際に横Gを受けて、外側に身を乗り出す状態になると推定される。

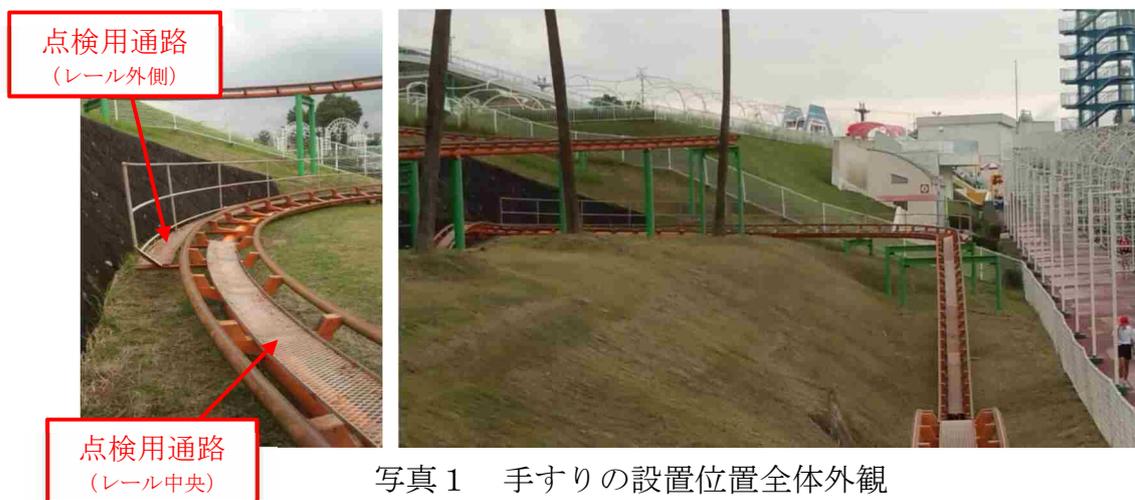
点検用通路は走路のカントがない箇所ではレール中央部分に設置されているが、カントがある箇所についてはレールの外側部分に点検用通路が設置されている（写真1）。

手すりについては全て撤去し、走路周辺の構造物自体を取り除くこととした。レールの外側に点検用通路を設置していた箇所については、周囲の地面自体を嵩上げし、地面から走路点検を実施できるようにした。

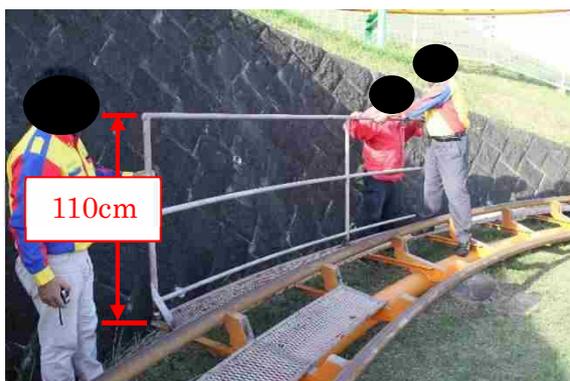
写真2 手すりの設置位置（カーブ入り口）

- ・レール外側に設置された点検用通路には手すりが設置されており、点検用通路からの高さは約110cm、外径32mmの丸鋼であった（写真2、3）。
- ・当該手すりは本施設設置時から設けられていたものであり、点検時の安全確保のために設置されたものと考えられる。
- ・手すりのある最終カーブ前の走路は上り勾配があり、上りきった直後の走路の脇に手すりが設置されている。

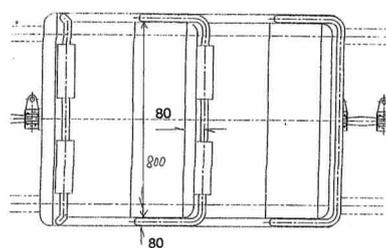
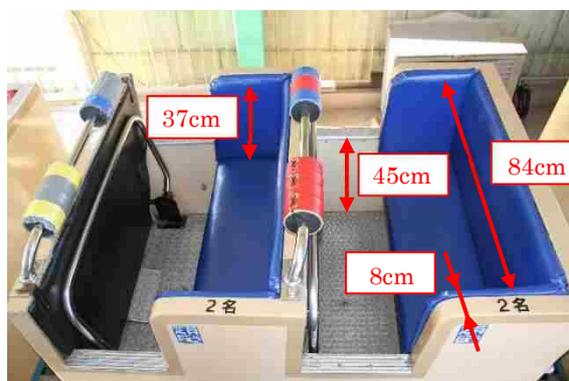
写真4 客席部分の全体図

客席部分の外形寸法図を図4に示す。座席部分には、足下に45cmの立ち上がり壁があり、座席の有効幅は84cm、座席の側壁の立ち上がり高さは37cm、厚さは8cmである（写真4）。客席部分には前面の握りパイプと安全バーが設置されており、安全バーは乗客の腰回り付近を固定する（写真5）。また安全バーは乗客自身が引き固定するが、解除は乗客ではできない構造となっている（安全バーの解除は、運転者が車両後部の下部に設置されている解除ペダルで行う）。

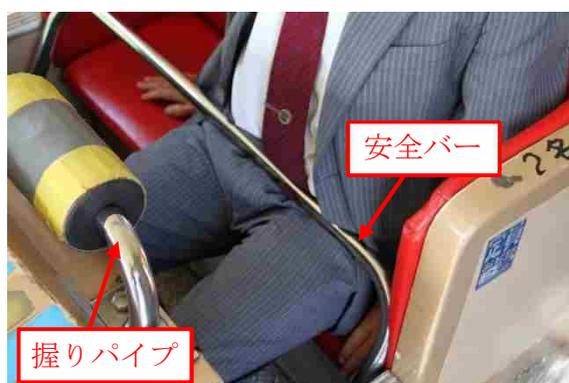
写真5 安全バーを固定した状態

しかし、2.4.4に示したように、安全バーは腰回り付近の固定のみであ

り、上半身についてはある程度自由に動かせる状態であることから、客席部分から外側への乗り出しができる構造となっていた。

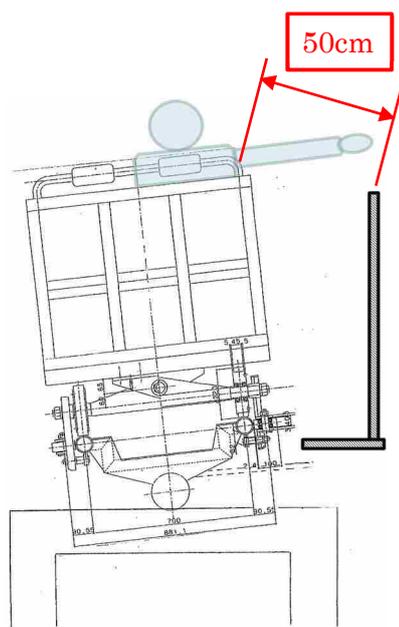
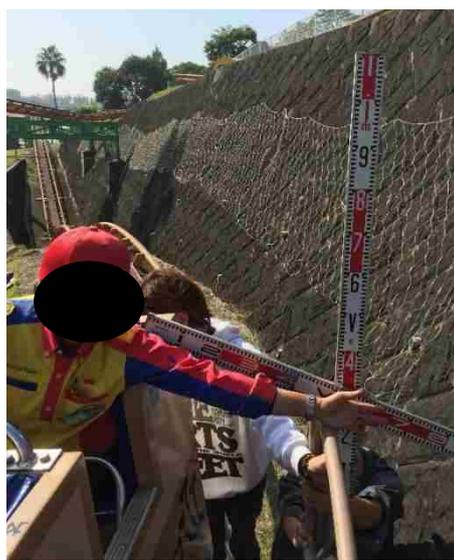
写真6 客席部分と手すりとの位置関係

客席部分の側面部から手すり中心までの離隔距離は最終カーブの入り口部が最小となっており、実測値で約50cmであった。最終カーブにはカントが付いており、通常乗車姿勢で座った状態で手を伸ばしても、安全バーで拘束され座席に側壁があるため、手すりには当たらない構造となっていたが、側壁がない部分から乗り出して手を伸ばすと、手首が手すりまで届く状態であった（写真6）。

客席部分から乗り出した姿勢では手首まで届く状態となっていることが認められる。

2.4.5に示したように、客席部分と手すりまでの離隔距離は50cm程度であった。カントが無い状態であるが、安全バーに固定された状態にて客席部分外側へ手を出したところ、客席部分から60cm程度まで手が届く状態であり、事故発生位置においても乗り出しを考慮すると、客席部分からの周囲構造物の離隔距離が十分でなかったことが認められる。

本事故は、被害者が客席部分から身を乗り出して手を外に出したところ手すりに強打したものであり、客席部分と周囲構造物との離隔距離について、通常乗車姿勢では手すりに当たらない距離が確保できているが、上半身についてはある程度自由に動ける状態にあり、客席部分から外部への乗り出し可能な範囲を考慮すると、十分に確保できていなかったことが原因であると認められる。

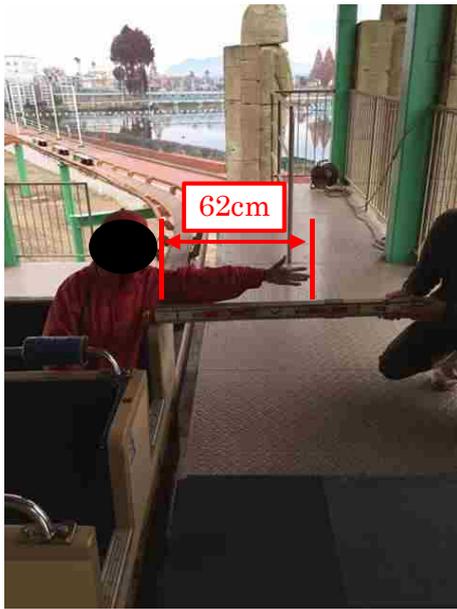
写真7 客席部分からの乗り出し距離

カントが無い状態であるが、被害者の身長と同等の被験者（身長約150cm）が安全バーに固定された状態にて客席部分外側へ手を出したところ、客席部分から60cm程度まで手が届く状態であった（写真7、8）。
