改善箇所説明図

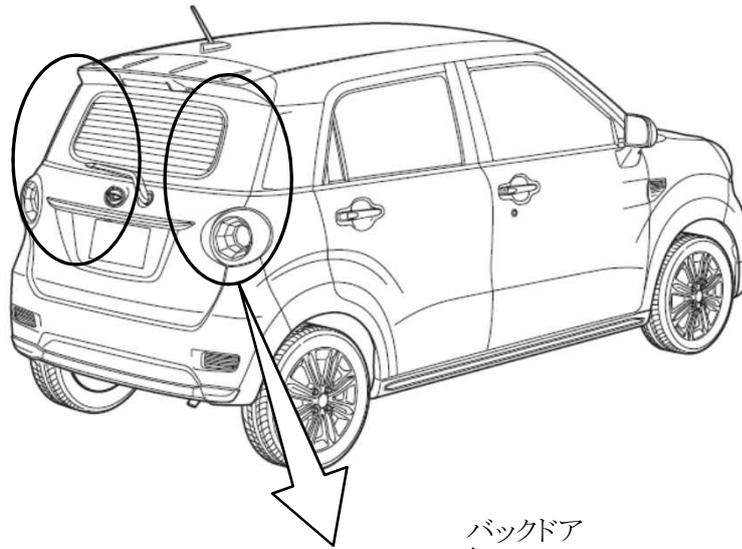
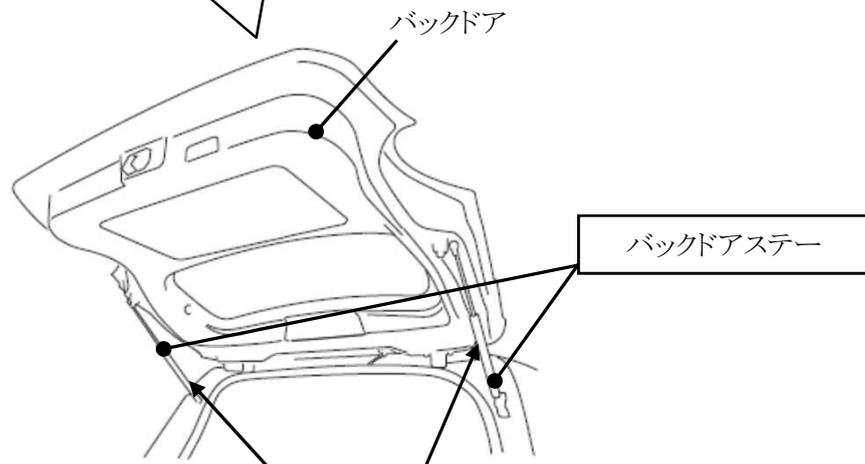
基準不適合発生箇所

バックドアのガス封入式ステーにおいて、外筒のエンドキャップ部の塗装が不適切なため、沿岸地域の塩分の影響で腐食することがある。そのため、そのままの状態で使用を続けると、腐食が進行し、外筒が膨らみ、エンドキャップが割れ、バックドアを開く際に外筒が破損し、最悪の場合、周囲の人が負傷するおそれがある。

全車両、バックドアステーを対策品と交換する。
