改善箇所説明図

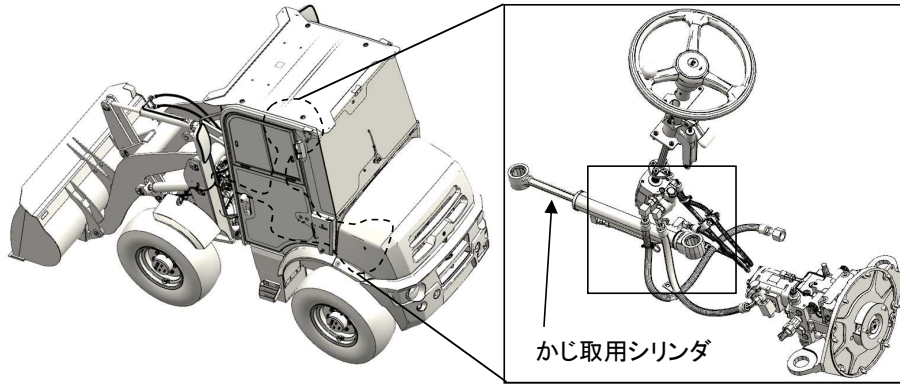
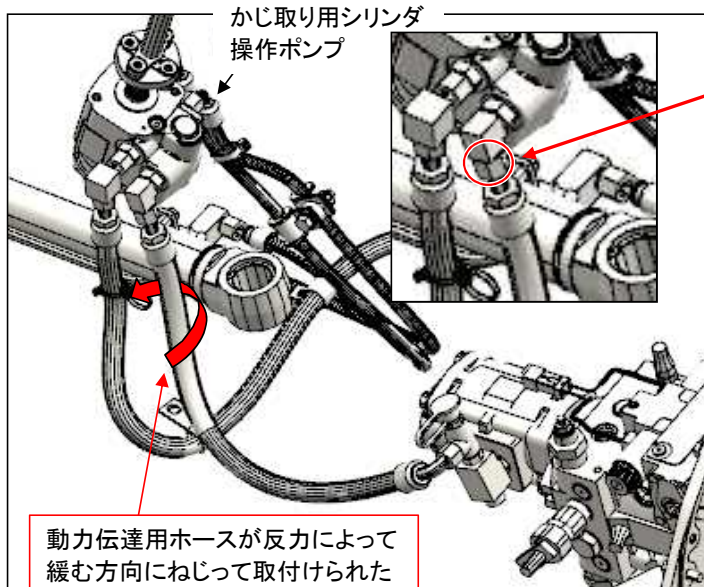
基準不適合箇所

かじ取用油圧シリンダへ動力を伝達する油圧ホース接続部ねじられて取り付けられており、圧力がかかるとホースの反力により緩み方向へ戻ろうとする力が発生し緩む

ショベル・ローダのかじ取り用シリンダ操作ポンプにおいて、当該ポンプに接続している油圧ホースがねじられて取り付けられているため、油圧が掛かるとホースに戻る力が働き、接続部が緩むことがある。そのため、そのままの状態で使用を続けると、作動油が漏れ、最悪の場合、操舵不能となるおそれがある。

全車両、油圧ホースのねじれを解き、シール交換を含め再度適正トルクで組み付ける。

識別： 改善実施済み車については、キャブ後面ガラス左下、又は、左支柱下にNo.4050のステッカーを貼付し、正しい方法で再接続された部位にはマーカーペンで丸印をつける。
