# 改善箇所説明図

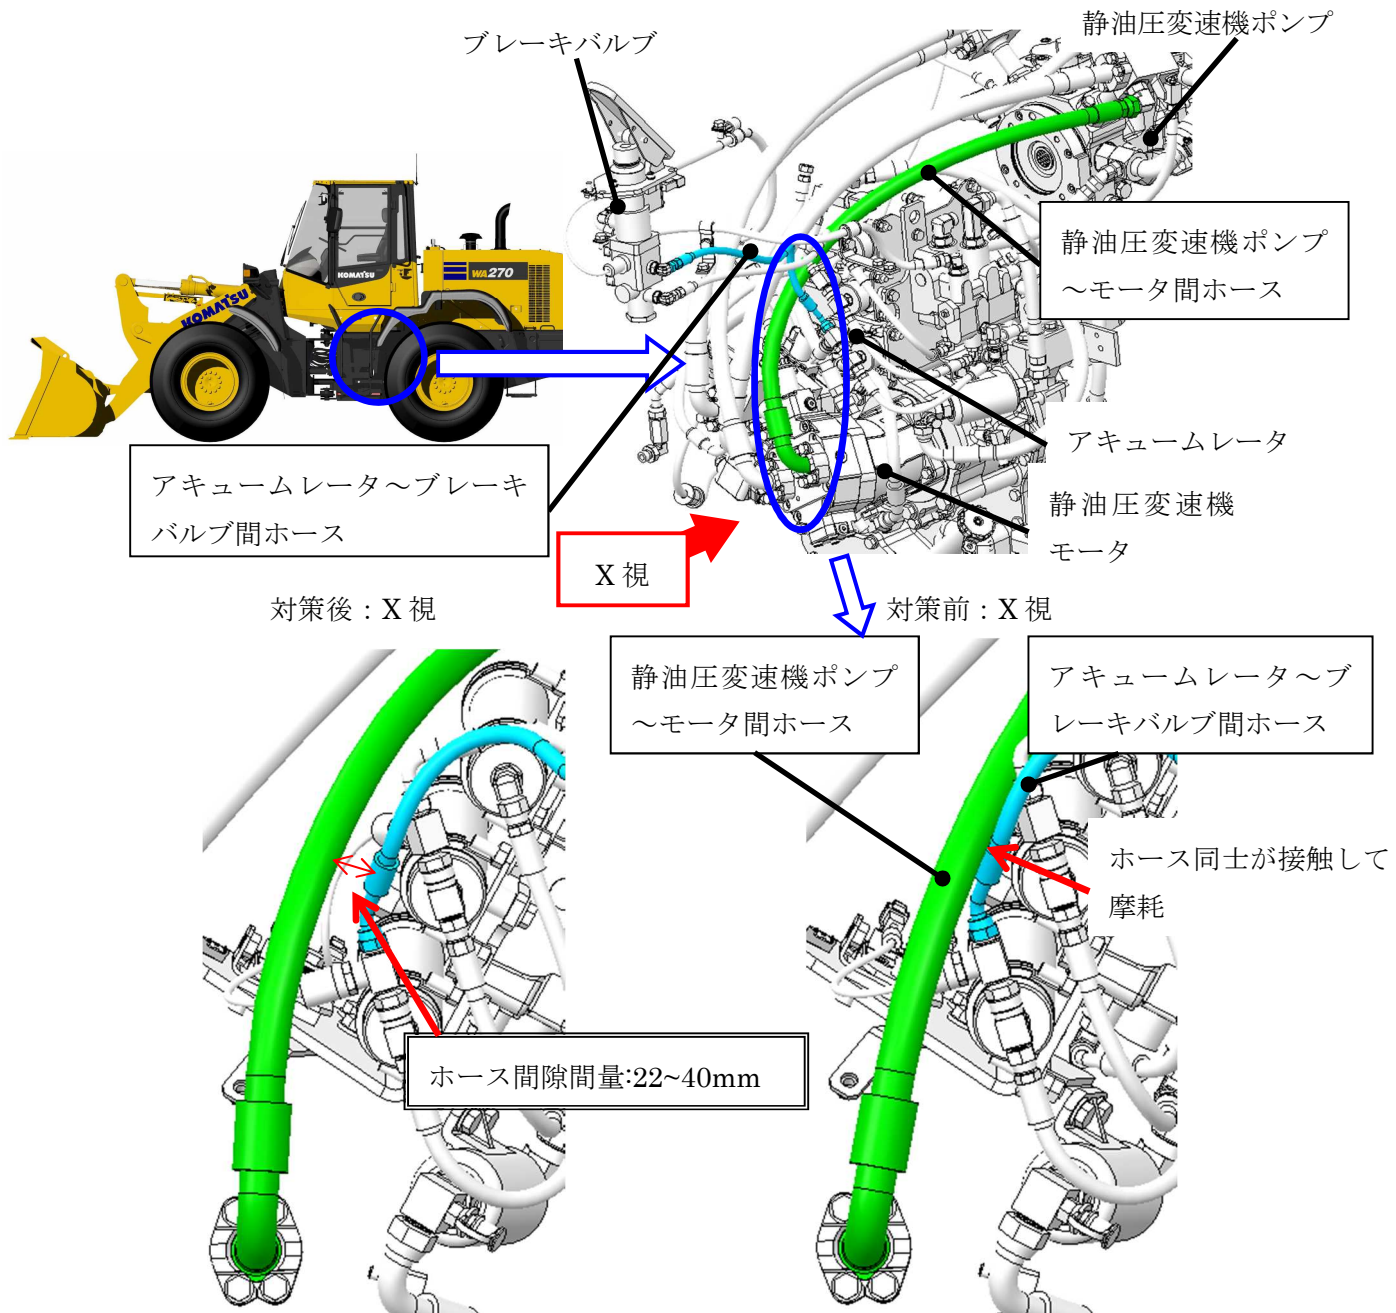
注：□ は、交換部品を示し、□ は、変更箇所を示す。

静油圧変速機のポンプとモータ間のホースにおいて、当該ホースが図面指示どおりに組み付けられていないため、後輪のブレーキバルブに繋がるブレーキホースと接触しているものがある。そのため、稼働中の振動等により静油圧変速機からのホース若しくはブレーキホースが摩耗し作動油漏れが発生すると、最悪の場合、走行不能若しくは制動距離が長くなるおそれがある。

全車両、静油圧変速機のホース及び後輪のブレーキバルブに繋がるブレーキホースの隙間量を確認し、隙間量が規定値以下で接触しているものまたはホースが摩耗しているものは、新品ホースに交換し適正に組み付ける。

なお、隙間量が規定値以下でホースが摩耗していないものは、適正な隙間量に修正する。

識別：モータに白ペイントを塗布する。

白ペイントを塗布する。
