## 改善箇所説明図②

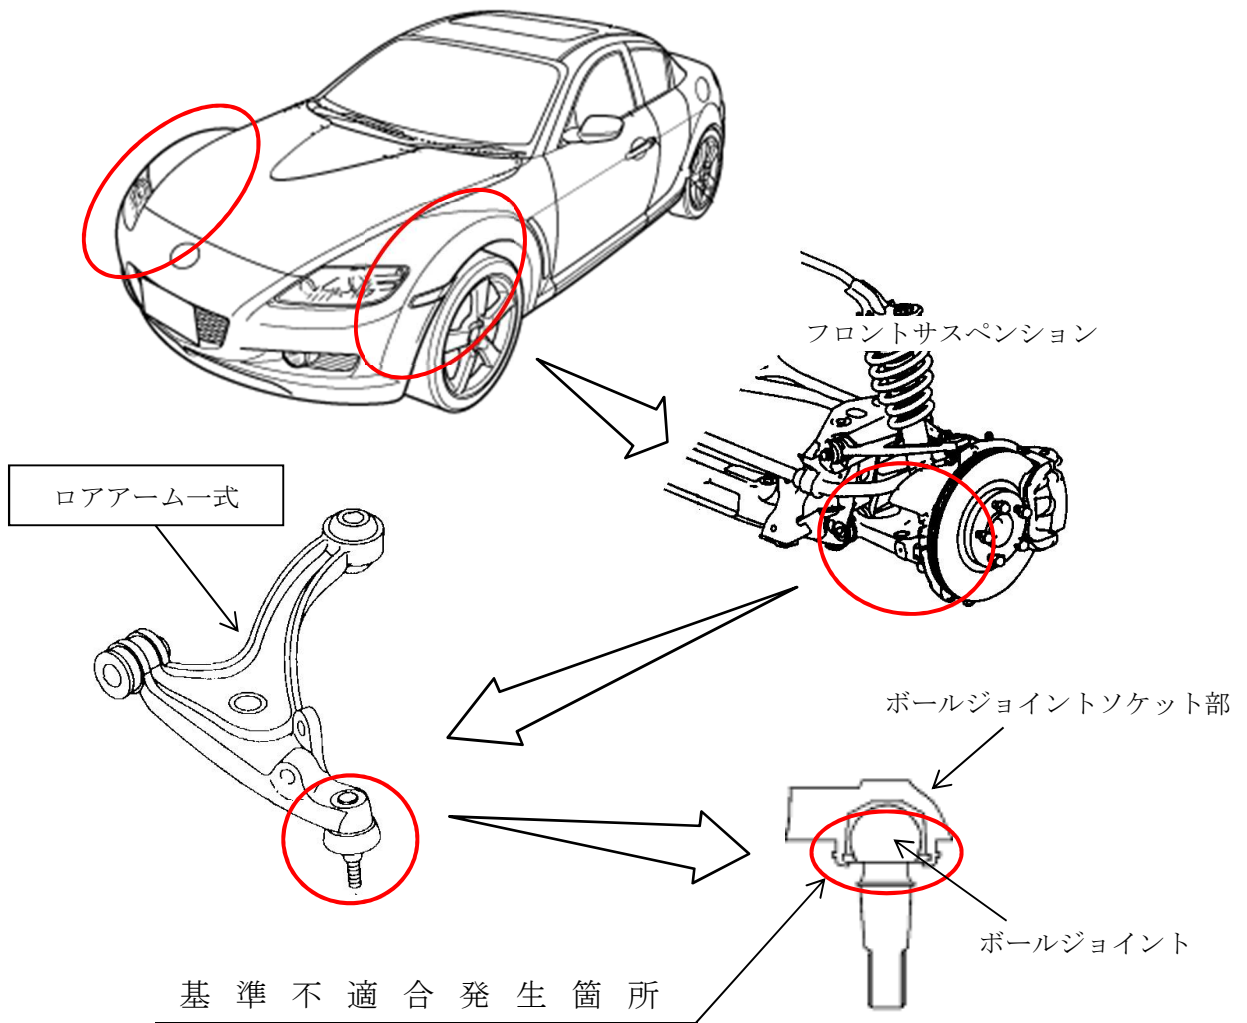
フロントサスペンションにおいて、ロアアームのボールジョイントの製造工程が不適切なため、ボールジョイントソケット部に亀裂が発生しているものがある。そのため、走行中に大きな衝撃が加わると、ボールジョイントソケット部からボールジョイントが外れ、最悪の場合、走行不能になるおそれがある。

全車両、ロアアーム一式を対策品に交換する。

識別：左リア・ドア・ロア・ヒンジ取付けボルト（下側）の頭に黄ペンを塗布する。
